AKUREYRARBÆR - MIÐBÆR HÚSAKÖNNUN

11.04.2014

UNNIÐ FYRIR AKUREYRARBÆR

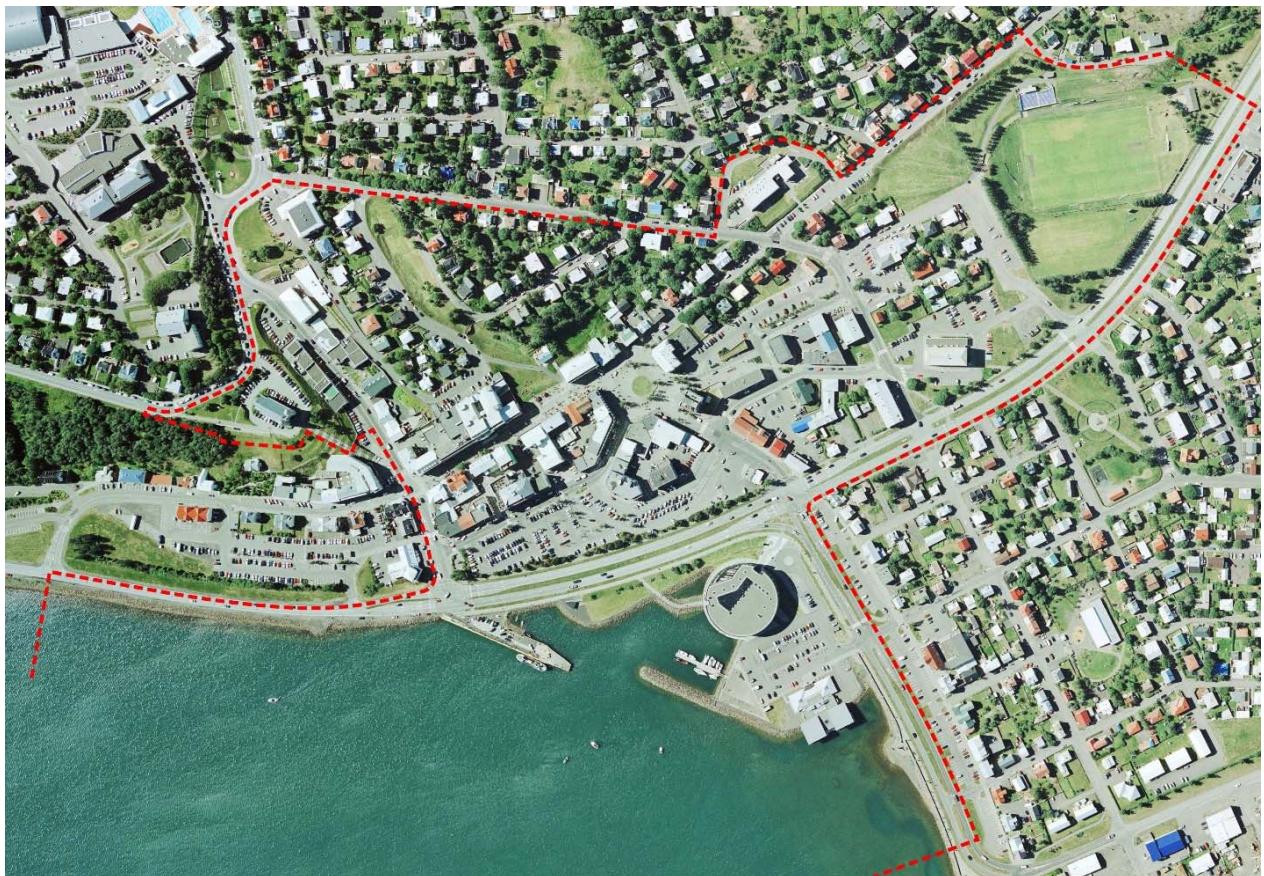
Afmörkun deiliskipulags miðbæjar Akureyrar.

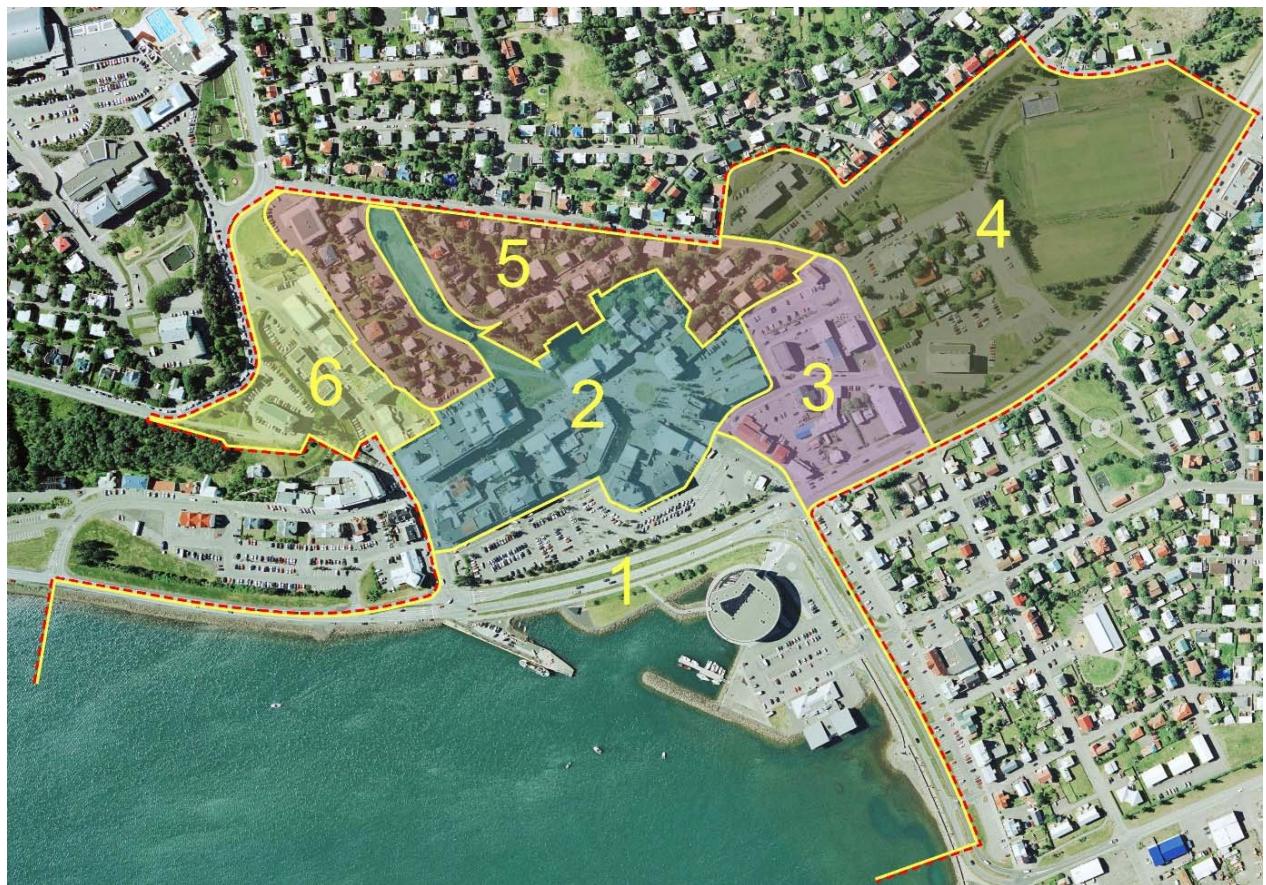
Svæðaskipting deiliskipulags miðbæjar Akureyrar.

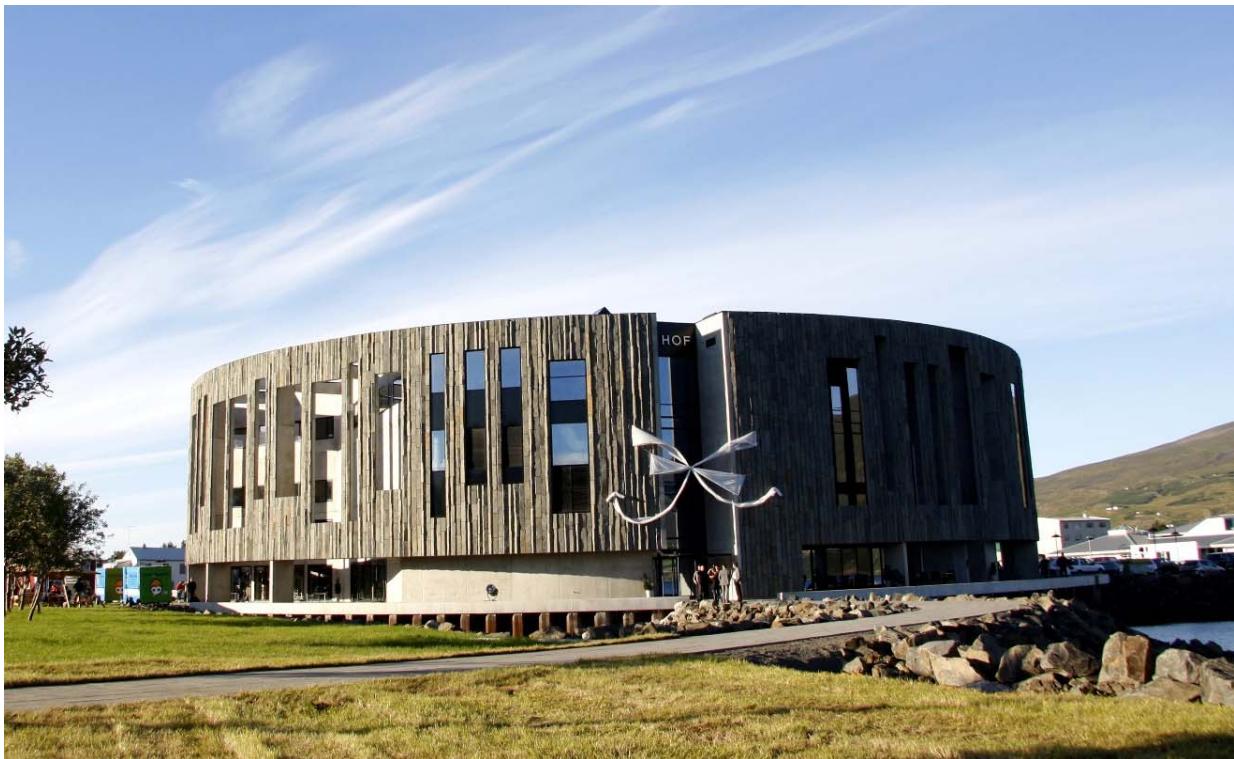
Strandgata 12 (Menningarhúsið Hof)

Byggingarár: 2006-2010

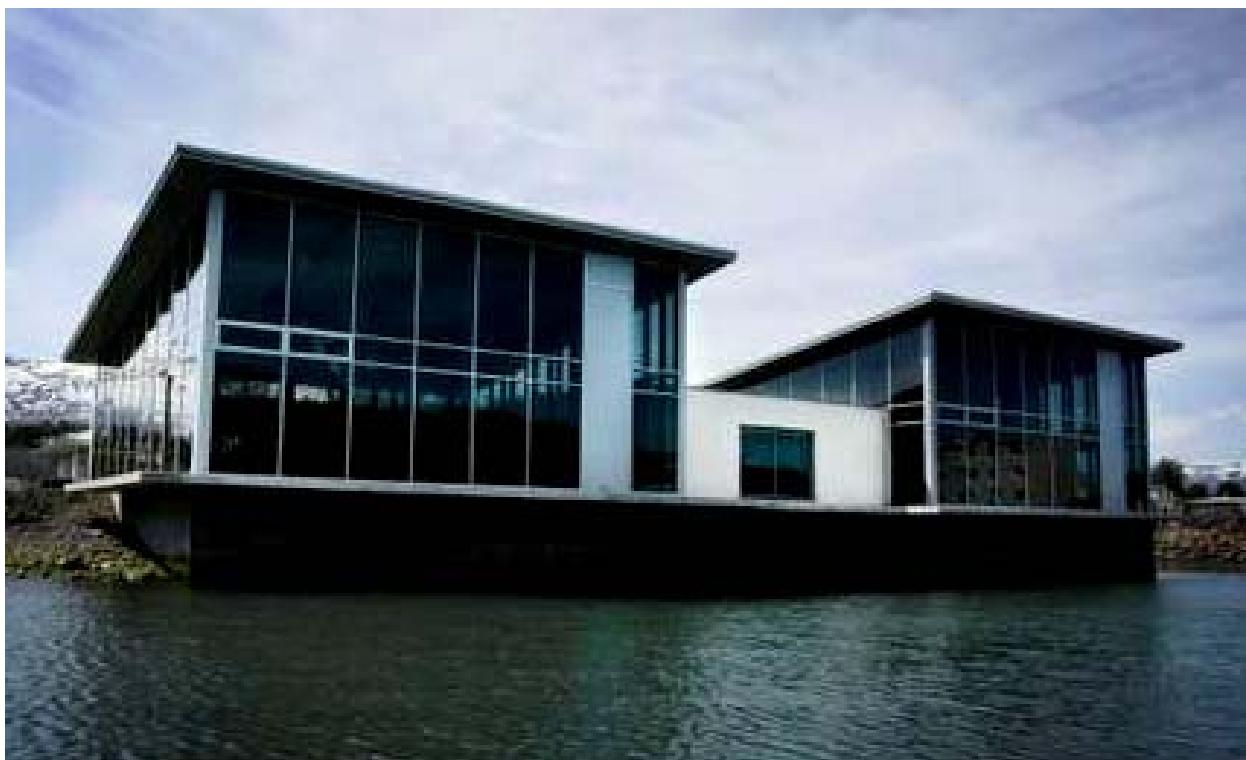
Strandgata 14 (Átak heilsurækt)

Umhverfisgildi:	Húsið er áberandi á svæðinu og sérstaklega falleg ásýnd frá hafi.
Upprunaleg gerð:	Húsið er töluvert breytt frá upprunalegri gerð vegna viðbyggingar við húsið.
Varðveislugildi:	Ekki er talið að varðveislugildi hússins sé verulegt.

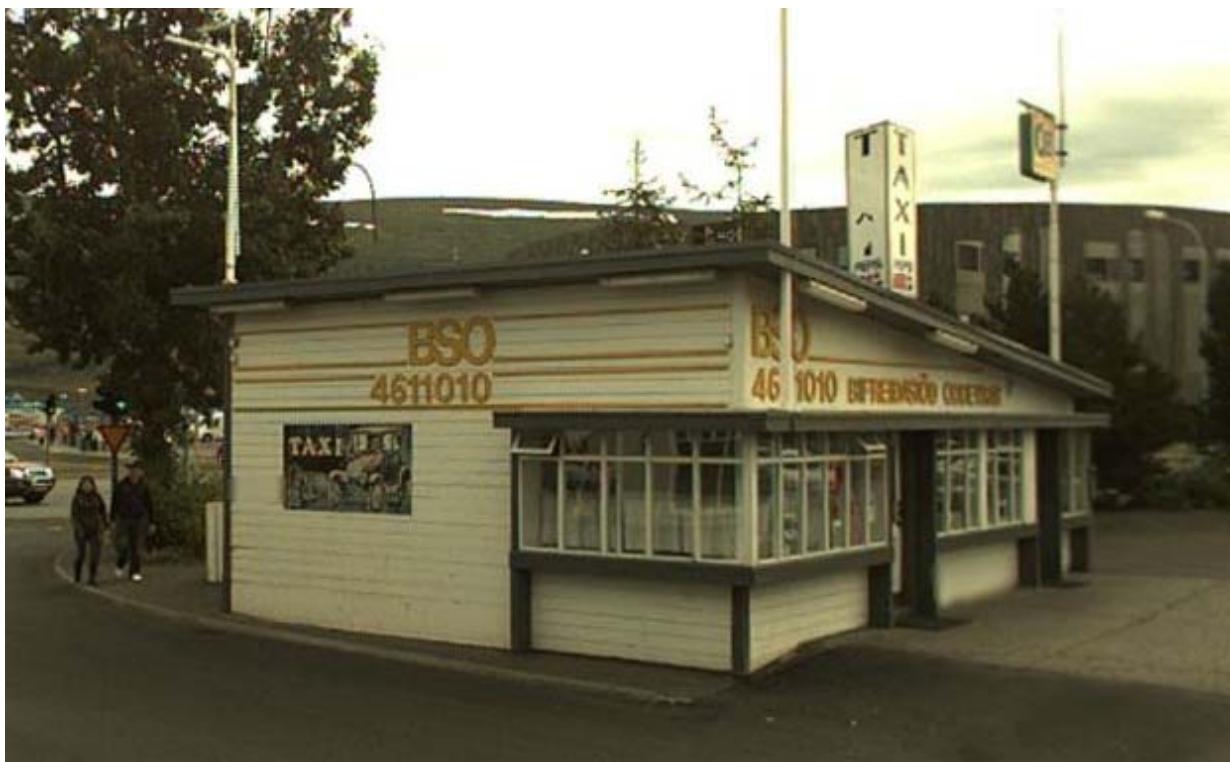
BSO (Bifreiðastöð Oddeyrar - leigubílastöð)

<i>Umhverfisgildi:</i>	Húsið er ekki talið hafa sérstakt gildi fyrir umhverfi sitt.
<i>Upprunaleg gerð:</i>	Húsið er nánast óbreytt frá upprunalegri gerð.
<i>Varðveislugildi:</i>	Ekki er talið að varðveislugildi hússins sé verulegt.

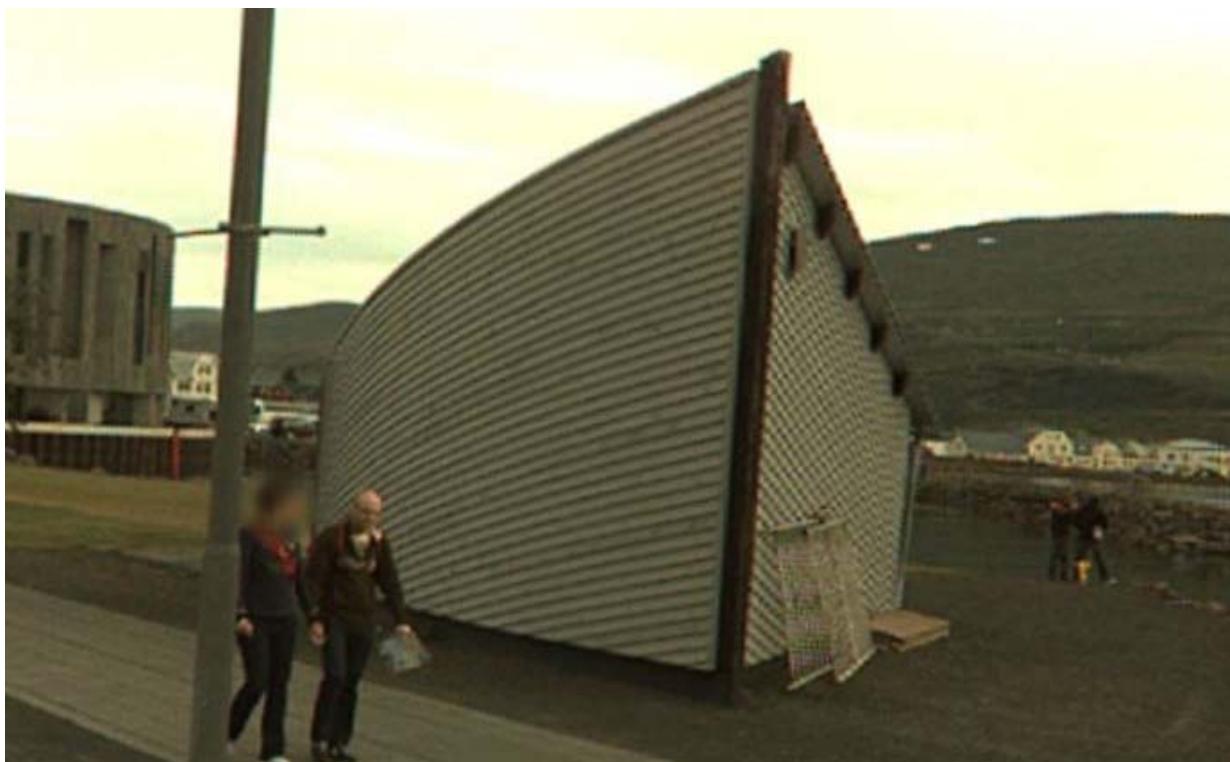
Dælustöð fráveitu við Glerárgötu

Byggingarár:	1995	Hönnuður:	Arkitektastofan í Grófargili
Aðal byggingarefni:	Timbur	Klæðning:	Timbur
Þakgerð:	Einhalla þak	Þakklæðning:	Dúkur
Undirstöður:	Steinsteyptar	Útlit:	Einlyft
Notkun:	Dælustöð

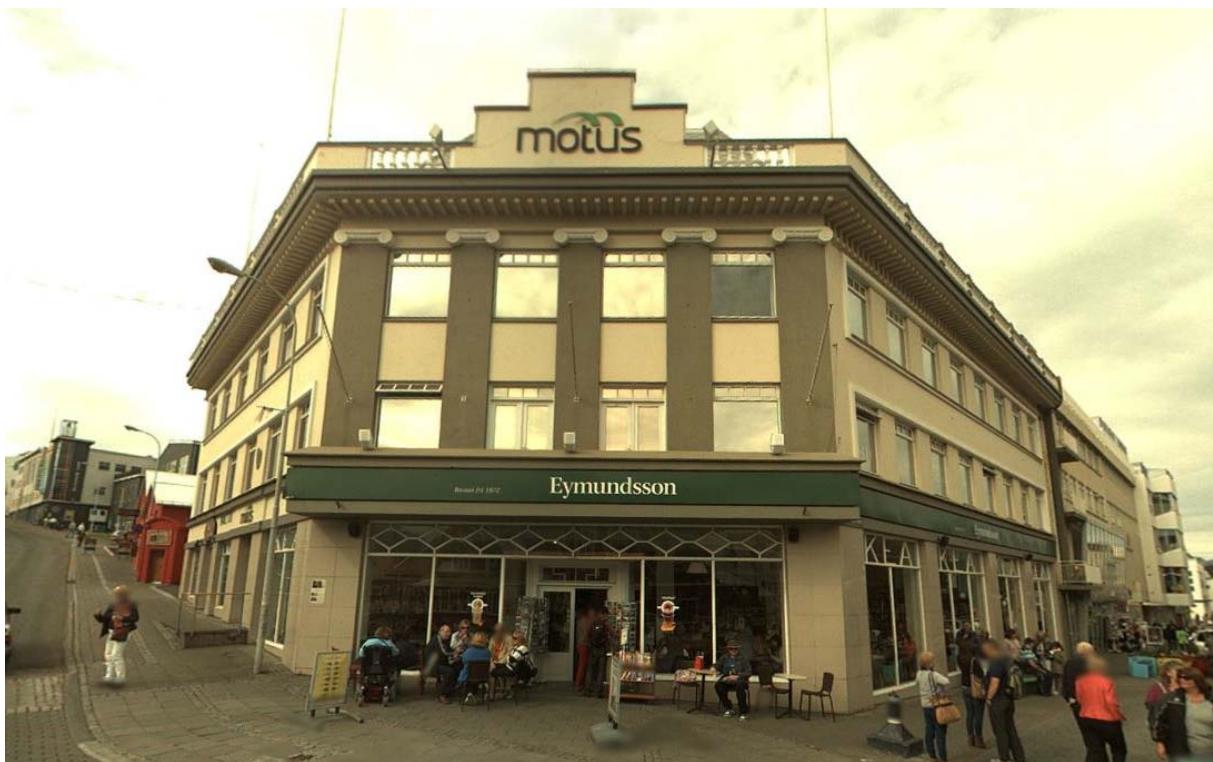
Hafnarstræti 91

<i>Umhverfisgildi:</i>	Hefur mikið gildi fyrir götumynd Kaupvangsstrætis og Hafnarstrætis. Byggingin er hluti af heildstæðri húsaröð vestan Hafnarstrætis. Húsið er mjög reisulegt og stendur á áberandi stað í miðbænum.
<i>Upprunaleg gerð:</i>	Húsið (ytra byrði) er nánast óbreytt frá upprunalegri gerð.
<i>Varðveislugildi:</i>	Húsið hefur mikið menningarsögulegt gildi þar sem það var flaggskip og höfuðstöðvar KEA um áratuga skeið frá því það var byggt árið 1930. Talið er að húsið hafi mikið varðveislugildi staðsett á þessum áberandi stað í miðbæ Akureyrar.

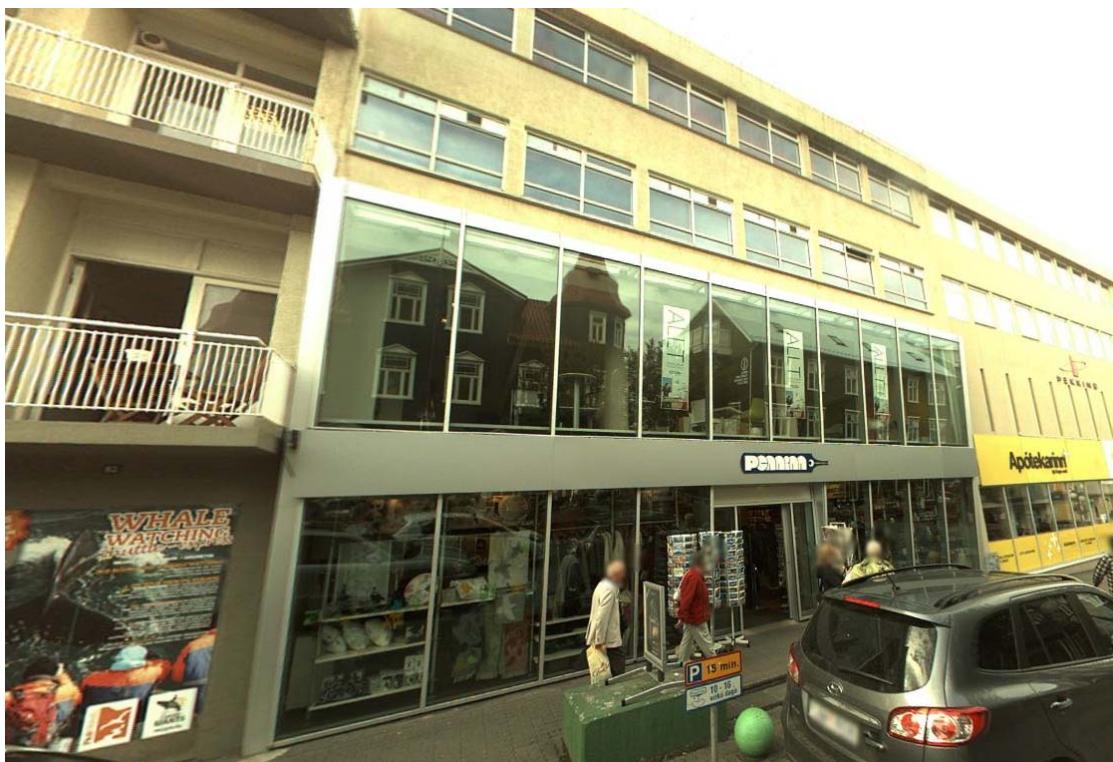
Hafnarstræti 93

<i>Umhverfisgildi:</i>	Hefur gildi fyrir götumynd Hafnarstrætis þar sem byggingin er hluti af heildstæðri húsaröð vestan götunnar.
<i>Upprunaleg gerð:</i>	Húsið er töluvert breytt frá upprunalegri gerð, m.a. framhlið.
<i>Varðveislugildi:</i>	Húsið hefur nokkuð menningarsögulegt gildi þar sem það er hluti af gamla verslunar- og skrifastofuhúsnæði KEA. Ekki er talið að varðveislugildi hússins sé verulegt umfram önnur hús í húsaröðinni vestan Hafnarstrætis, en húsaröðin í heild sinni hefur nokkuð gildi.

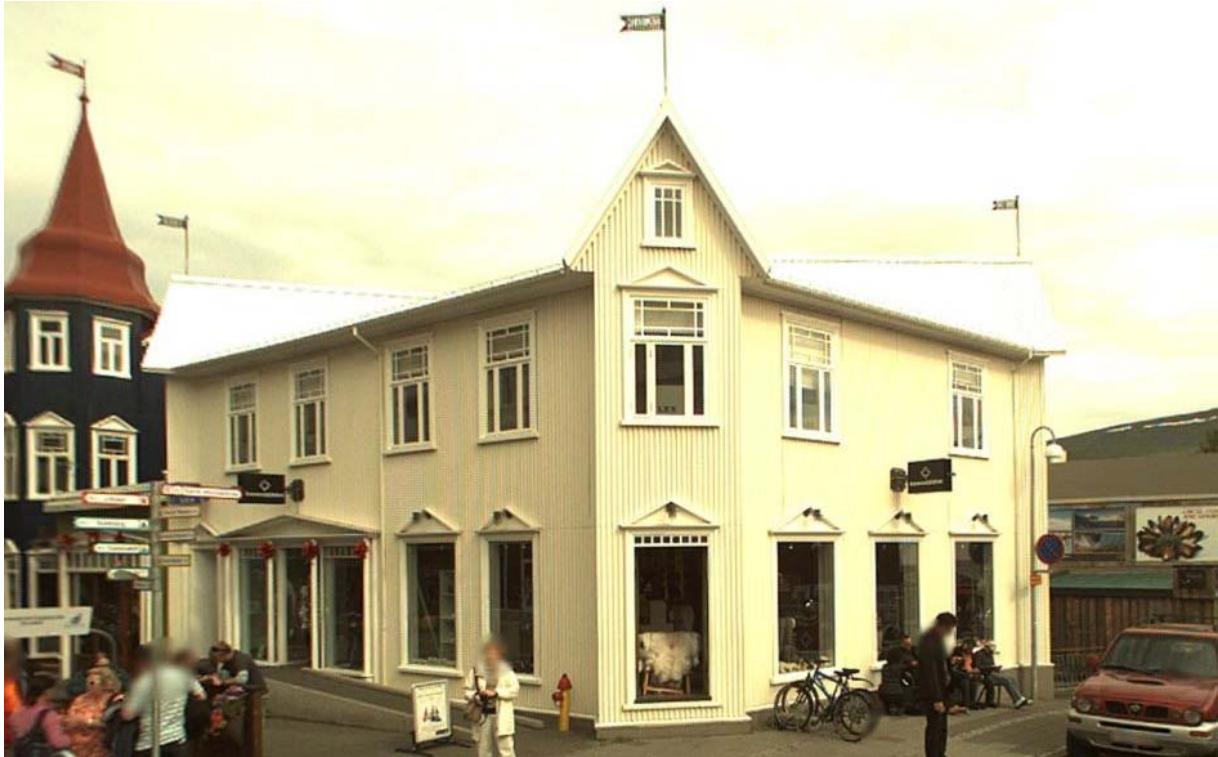
Hafnarstræti 94 (Hamburg)

<i>Umhverfisgildi:</i>	Hefur mikið gildi fyrir götumynd Kaupvangsstrætis og Hafnarstrætis. Húsið er mjög fallegt og reisulegt og stendur á áberandi stað í miðbænum.
<i>Upprunaleg gerð:</i>	Húsið (ytra byrði) er nánast óbreytt frá upprunalegri gerð.
<i>Varðveislugildi:</i>	Friðað af menntamálaráðherra 12. nóvember 2007. Friðunin nær til ytra borðs hússins.

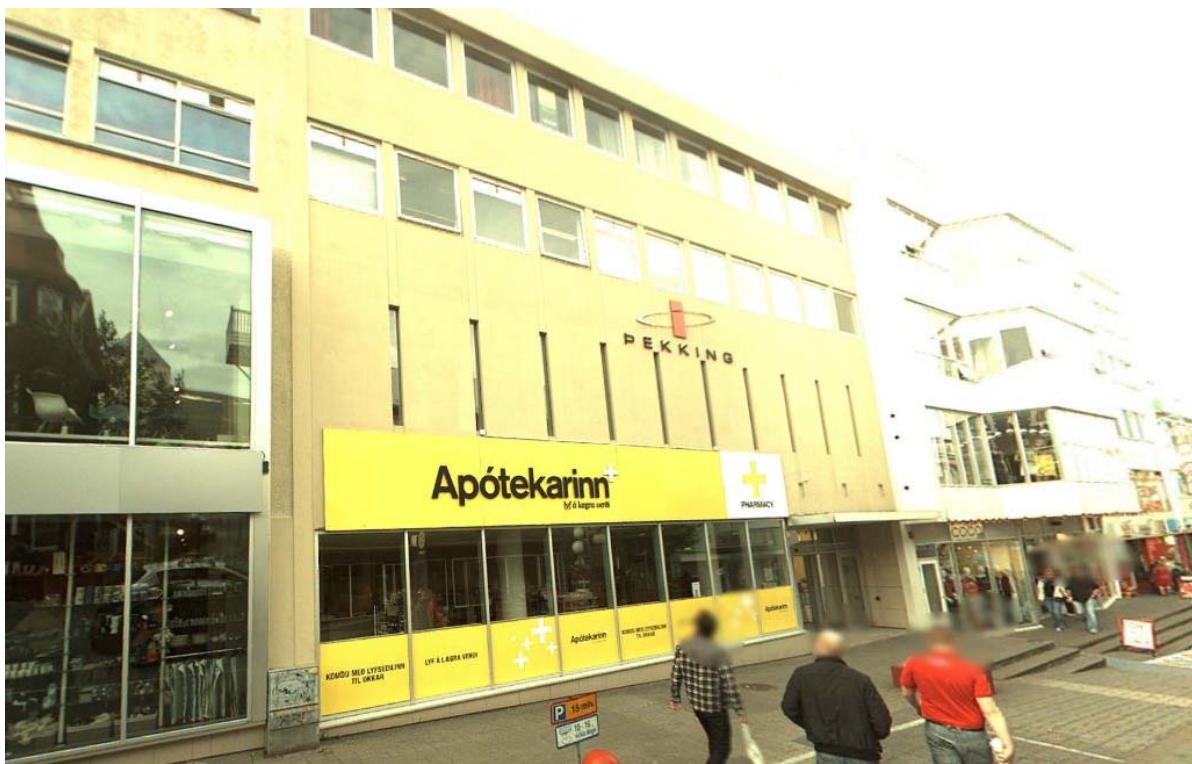
Hafnarstræti 95

<i>Umhverfisgildi:</i>	Hefur gildi fyrir götumynd Hafnarstrætis þar sem byggingin er hluti af heildstæðri húsaröð vestan götunnar.
<i>Upprunaleg gerð:</i>	Húsið er töluvert breytt frá upprunalegri gerð, m.a. framhlið.
<i>Varðveislugildi:</i>	Húsið hefur nokkuð menningarsögulegt gildi þar sem það er hluti af gamla verslunar- og skrifastofuhúsnæði KEA. Ekki er talið að varðveislugildi hússins sé verulegt umfram önnur hús í húsaröðinni vestan Hafnarstrætis, en húsaröðin í heild sinni hefur nokkuð gildi.

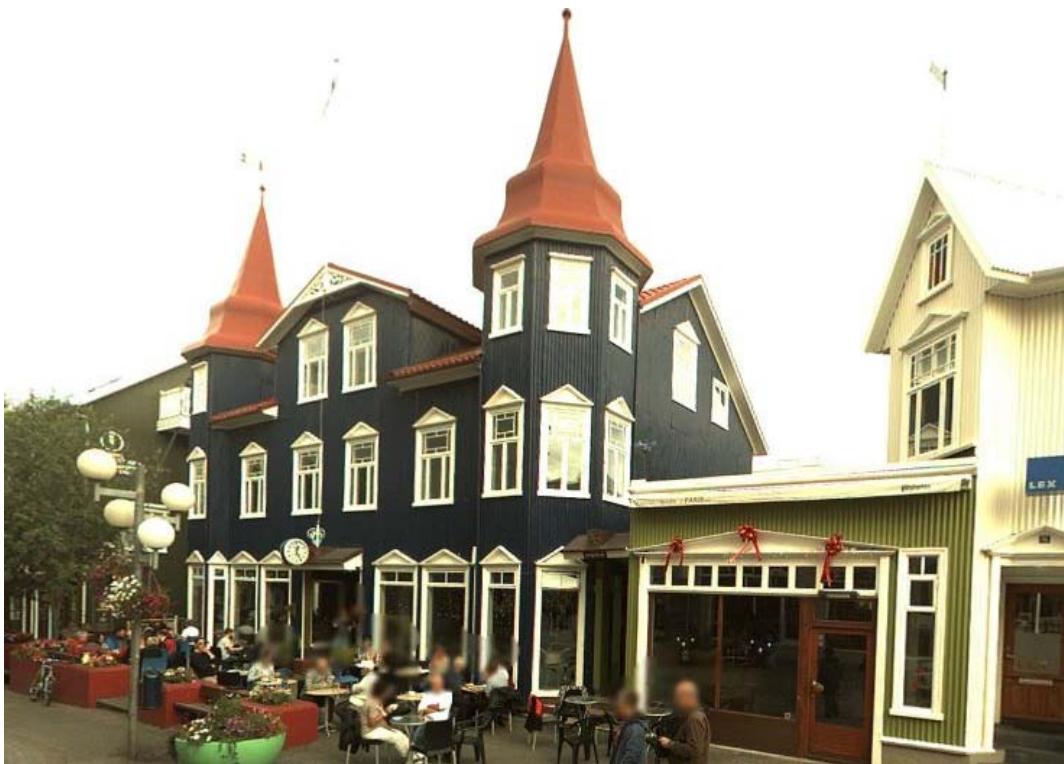
Hafnarstræti 96 (París)

<i>Umhverfisgildi:</i>	Hefur mikið gildi fyrir götumynd Hafnarstrætis. Húsið er mjög fallegt og reisulegt og stendur á áberandi stað í miðbænum.
<i>Upprunaleg gerð:</i>	Húsið (ytra byrði) er nánast óbreytt frá upprunalegri gerð.
<i>Varðveislugildi:</i>	Friðað af menntamálaráðherra 12. nóvember 2007. Friðunin nær til ytra borðs hússins.

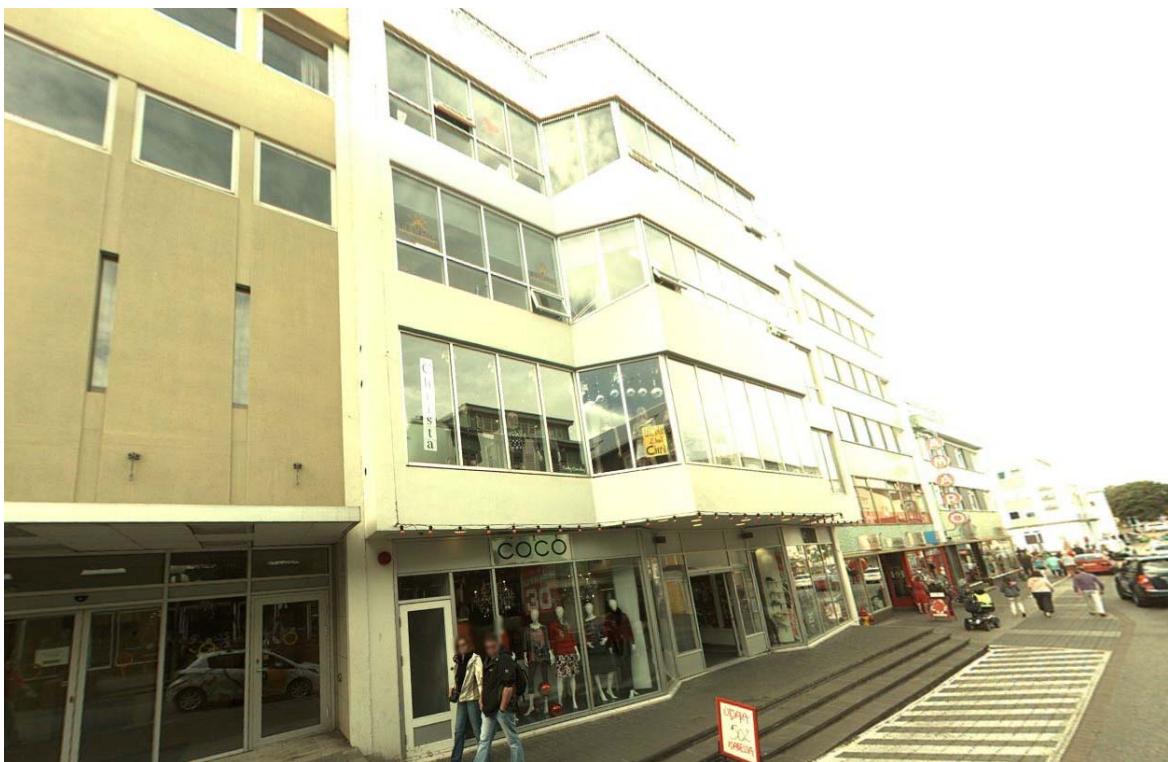
Hafnarstræti 97 (Krónan)

<i>Umhverfisgildi:</i>	Hefur gildi fyrir götumynd Hafnarstrætis þar sem byggingin er hluti af heildstæðri húsaröð vestan götunnar.
<i>Upprunaleg gerð:</i>	Húsið er óbreytt frá upprunalegri mynd.
<i>Varðveislugildi:</i>	Ekki er talið að varðveislugildi hússins sé verulegt umfram önnur hús í húsaröðinni vestan Hafnarstrætis, en húsaröðin í heild sinni hefur nokkuð gildi.

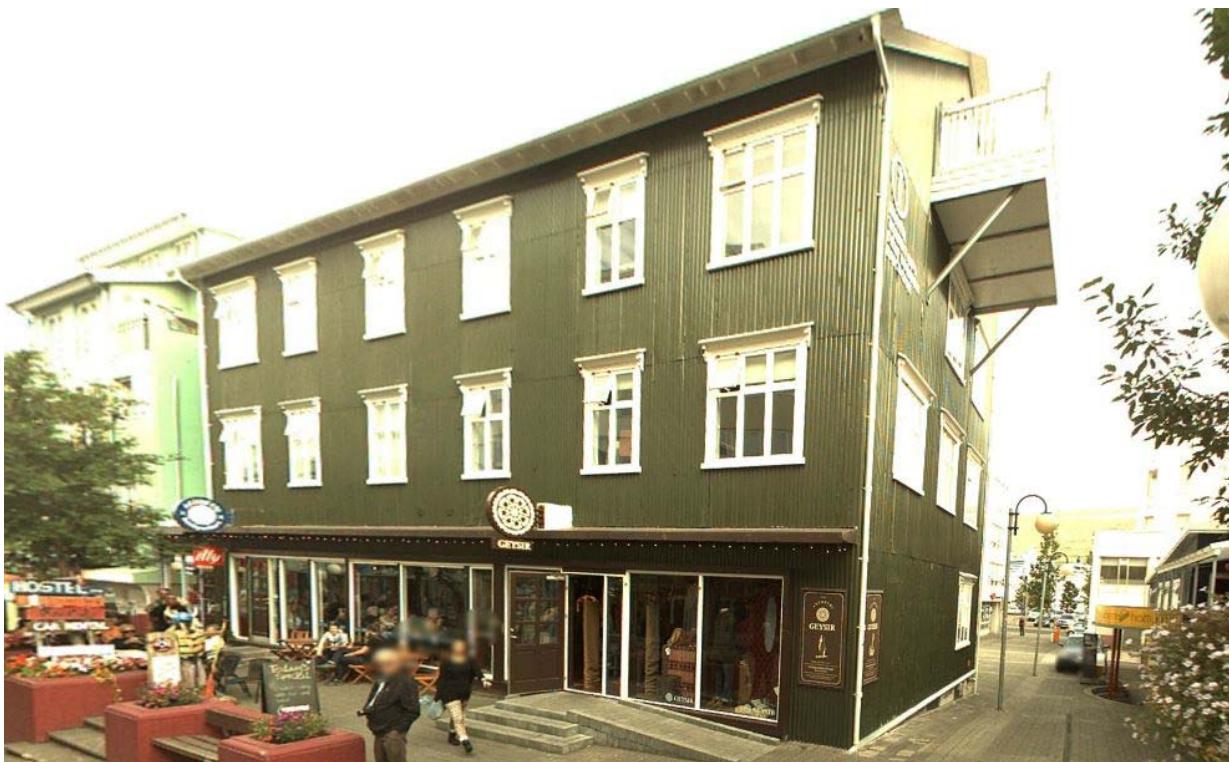
Hafnarstræti 98 (Hótel Akureyri)

<i>Varðveislugildi:</i>	Friðað af menntamálaráðherra 12. nóvember 2007. Friðunin nær til ytra borðs hússins.

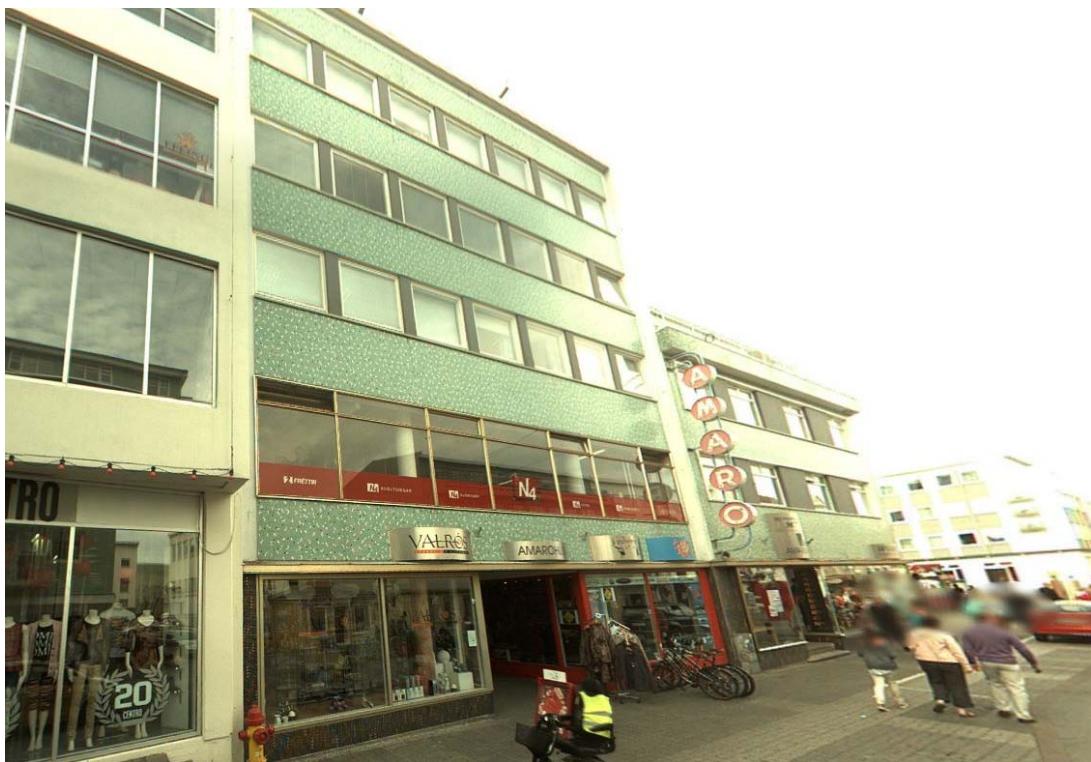
Hafnarstræti 99

Umhverfisgildi:	Hefur gildi fyrir götumynd Hafnarstrætis þar sem byggingin er hluti af heildstæðri húsaröð vestan götunnar.
Upprunaleg gerð:	Húsið er nánast óbreytt frá upprunalegri mynd.
Varðveislugildi:	Ekki er talið að varðveislugildi hússins sé verulegt umfram önnur hús í húsaröðinni vestan Hafnarstrætis, en húsaröðin í heild sinni hefur nokkuð gildi.

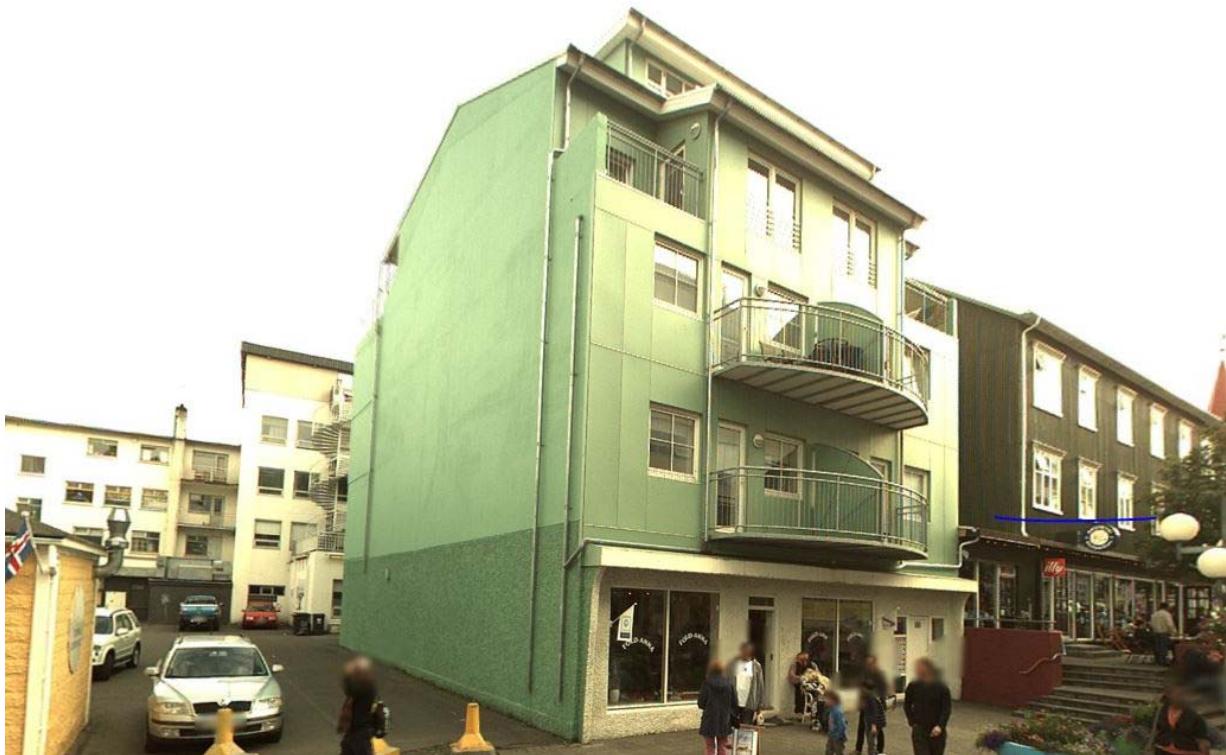
Hafnarstræti 100

Umhverfisgildi:	Hefur gildi fyrir götumynd Hafnarstrætis.
Upprunaleg gerð:	Húsið er töluvert breytt frá upprunalegri mynd.
Varðveislugildi:	Ekki er talið að varðveislugildi hússins sé verulegt.

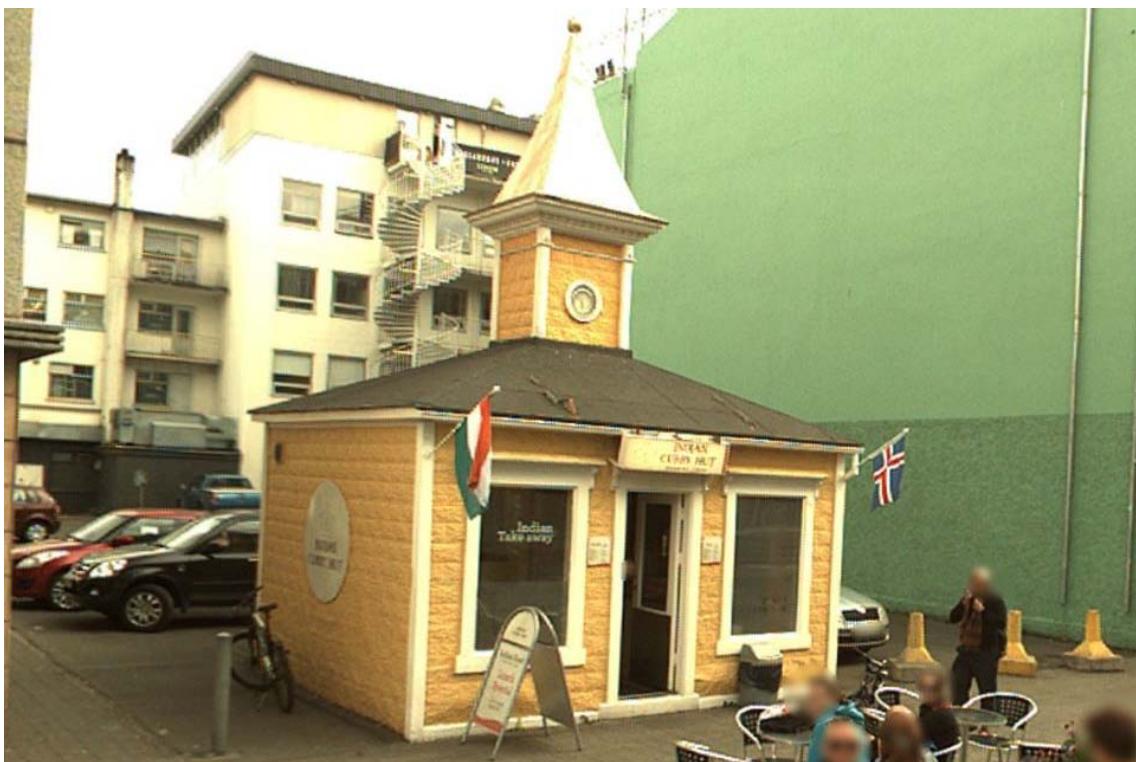
Hafnarstræti 100b

<i>Upprunaleg gerð:</i>	Húsið er nánast óbreytt frá upprunalegri gerð.		
<i>Varðveislugildi:</i>	Talið er að húsið hafi nokkuð gildi sökum sérstaks byggingarstíls og talið er að það gæti notið sín betur sem stakstætt hús á öðrum stað í miðbænum.

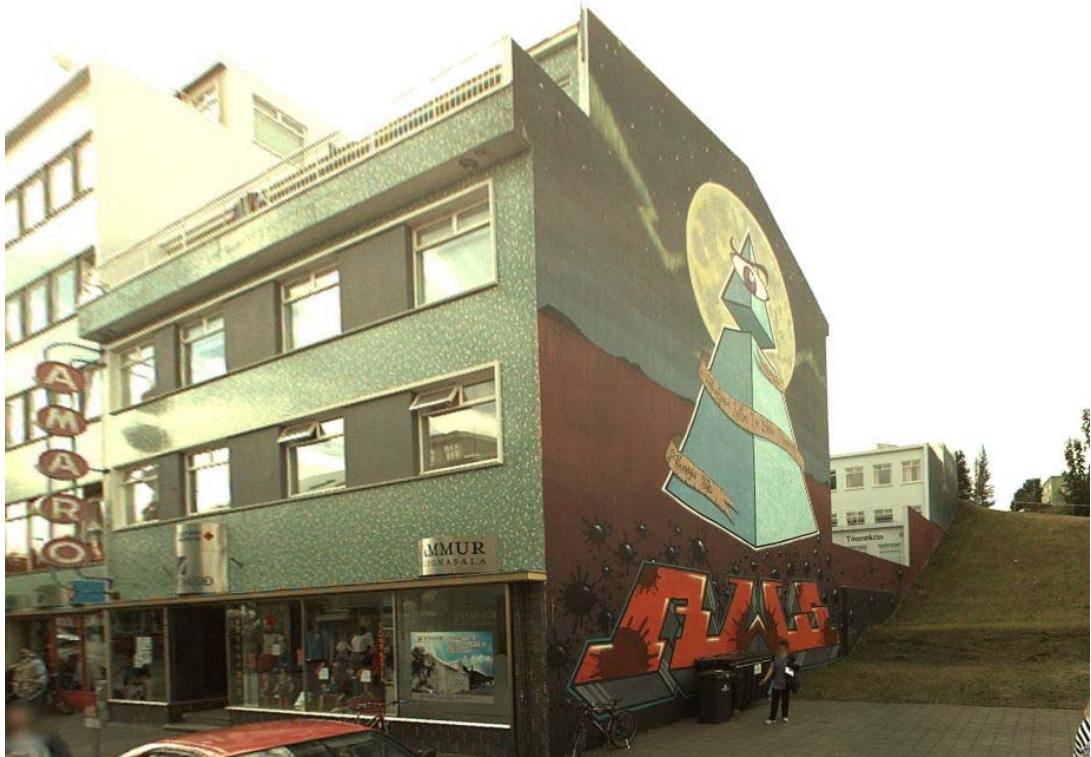
Hafnarstræti 101

<i>Umhverfisgildi:</i>	Hefur gildi fyrir götumynd Hafnarstrætis þar sem byggingin er hluti af heildstæðri húsaröð vestan götunnar.
<i>Upprunaleg gerð:</i>	Húsið er nánast óbreytt frá upprunalegri mynd.
<i>Varðveislugildi:</i>	Ekki er talið að varðveislugildi hússins sé verulegt umfram önnur hús í húsaröðinni vestan Hafnarstrætis, en húsaröðin í heild sinni hefur nokkuð gildi.

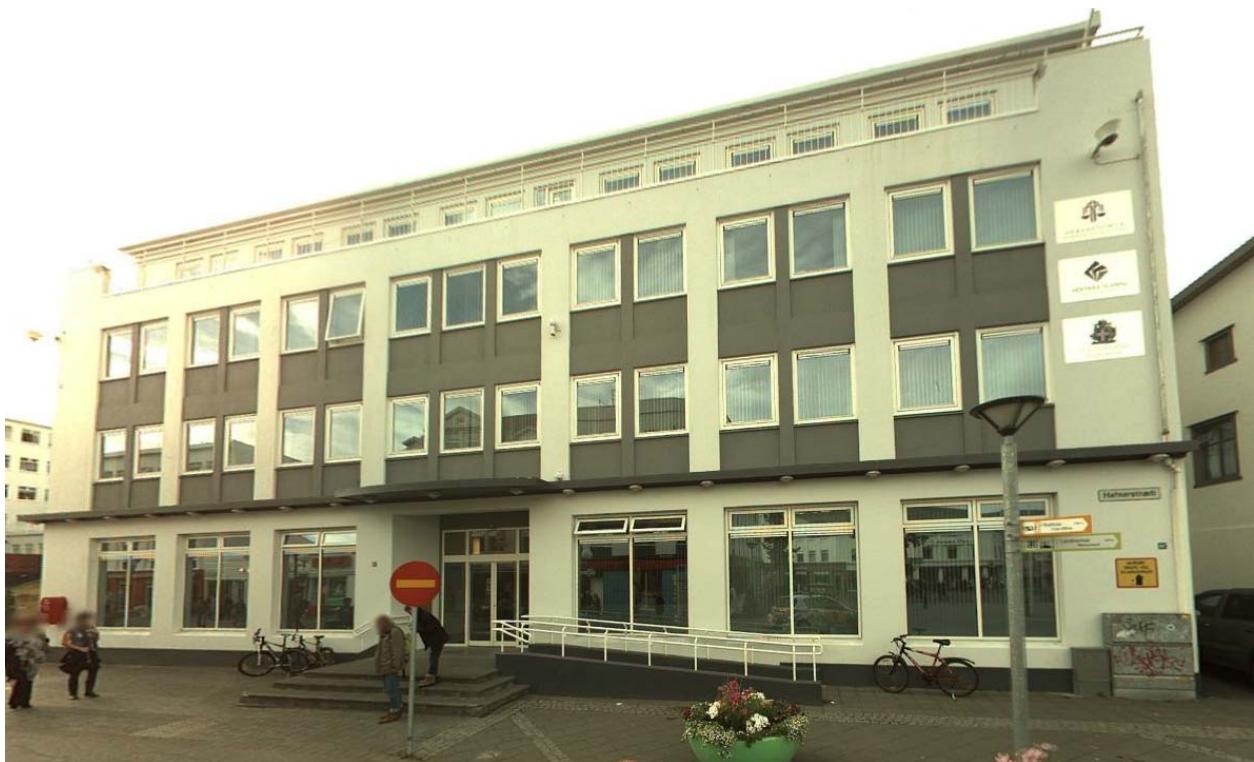
Hafnarstræti 107

Byggingarár: 1938

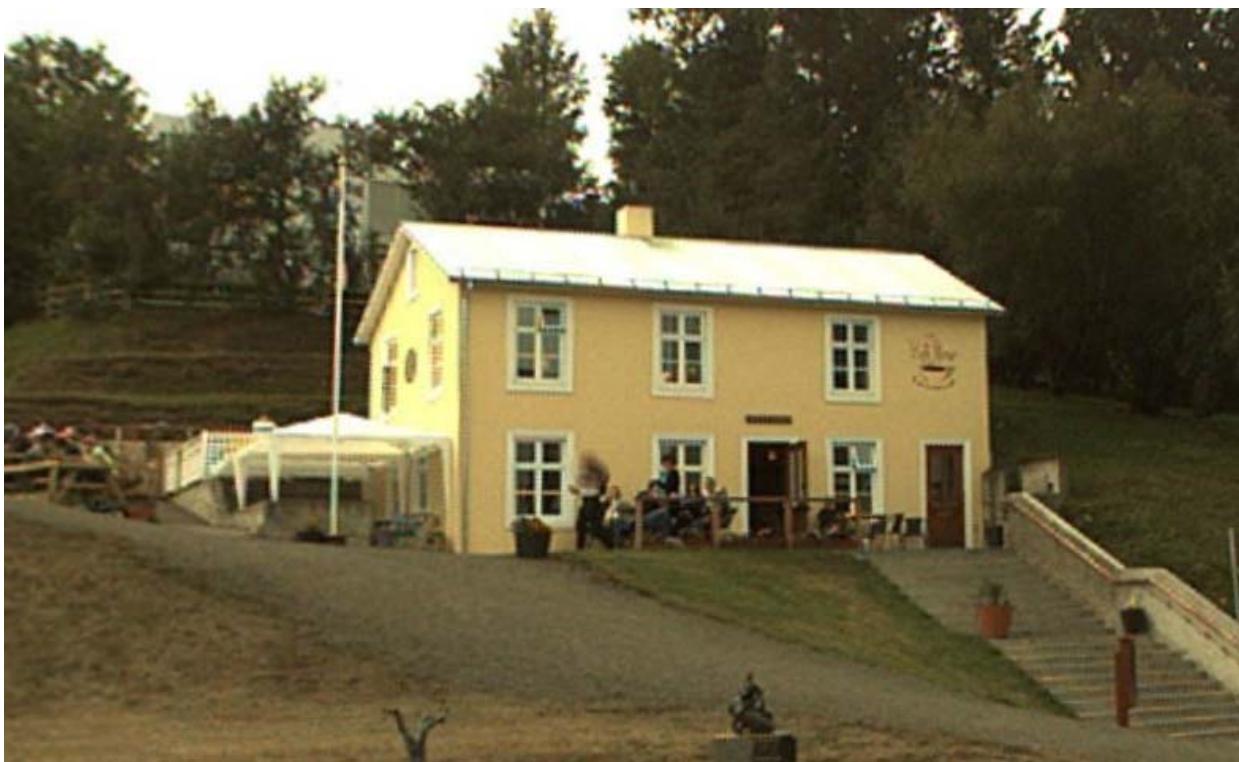
Hafnarstræti 107b

Umhverfisgildi: Hefur gildi fyrir Skátagilið og umhverfi þess. Húsið er fallegt og reisulegt og stendur á áberandi stað.
Upprunaleg gerð: Húsið er nánast óbreytt frá upprunalegri gerð.
Varðveislugildi: Húsið er friðað þar sem það er orðið 100 ára gamalt.

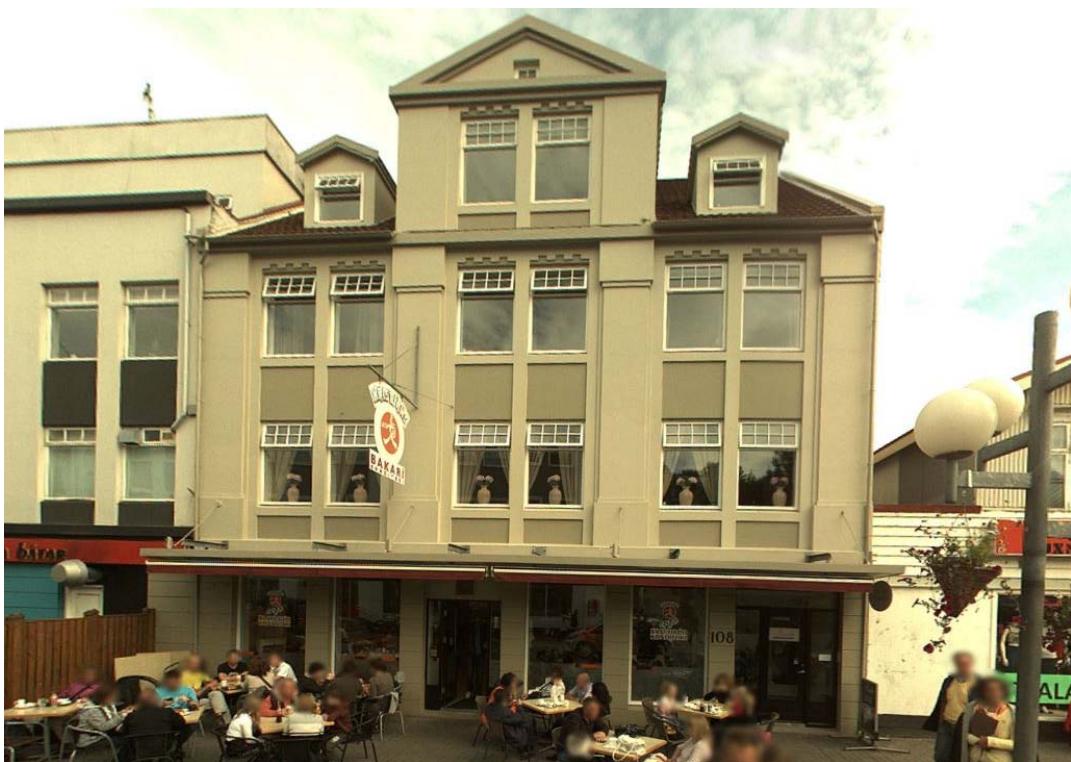
Hafnarstræti 108 (hús Björns Björnssonar og Friðjóns Jenssonar)

Húsið er hluti af þeiri húsaröð sem varð til eftir skipulaginu frá 1927 og ætlað var að mynda randbyggð. Svipmót Hafnarstrætis 108 sker sig þó frá öðrum húsum þessarar heildar með öðru yfirbragði. Húsaröðin í heild sinni er einn mikilvægasti þátturinn í svipmóti miðbæjarins og varðveislugildi Hafnarstrætis 108 er ótvíraett.

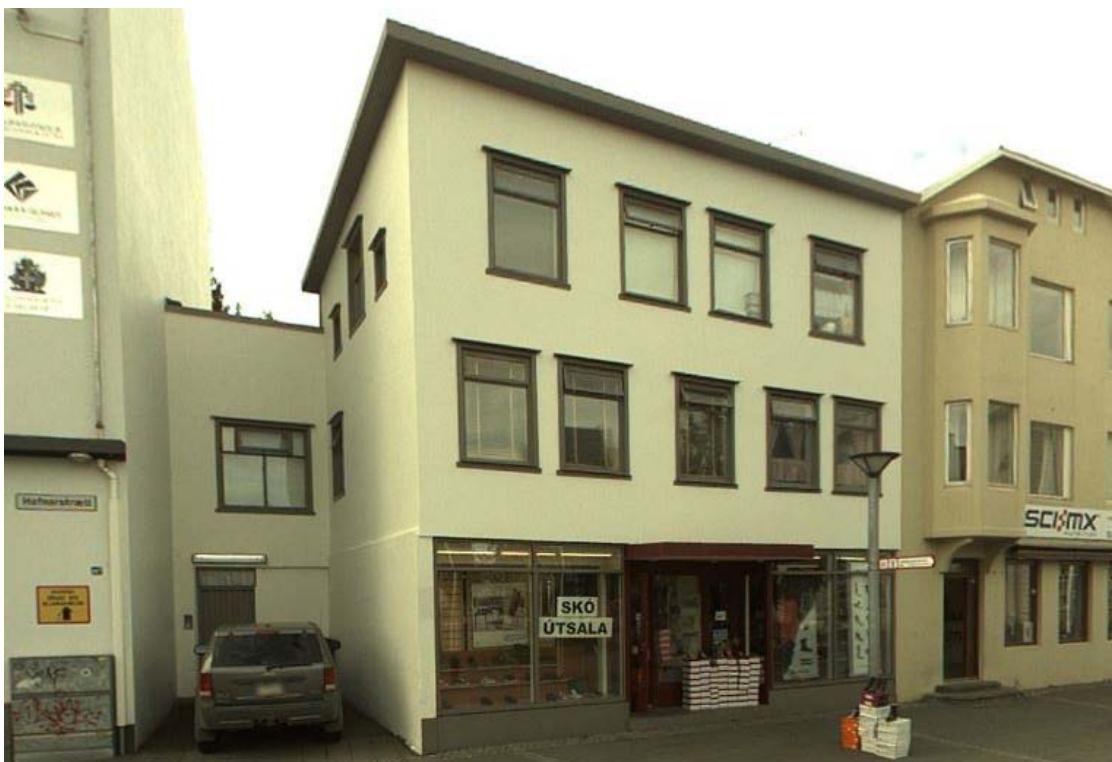
Brekkugata 1(a)

<i>Byggingarár:</i>	1942	<i>Hönnuður:</i>	H. Halldórsson
<i>Aðal byggingarefni:</i>	Steinsteypa	<i>Klæðning:</i>	Múrsléttatáð
<i>Pakgerð:</i>	Einhalla þak	<i>Pakklæðning:</i>	Bárujárn
<i>Undirstöður:</i>	Steinsteyptar	<i>Útlit:</i>	3 hæðir, 2 hæðir
<i>Notkun:</i>	Verslun/íbúðir

<i>Umhverfisgildi:</i>	Hefur gildi fyrir götumynd Hafnarstrætis og Ráðhústorgs.
<i>Upprunaleg gerð:</i>	Húsið er mikil breytt frá upprunalegri mynd.
<i>Varðveislugildi:</i>	Ekki er talið að varðveislugildi hússins sé verulegt umfram önnur hús í húsaröðinni vestan Hafnarstrætis, en húsaröðin í heild sinni hefur nokkuð gildi.

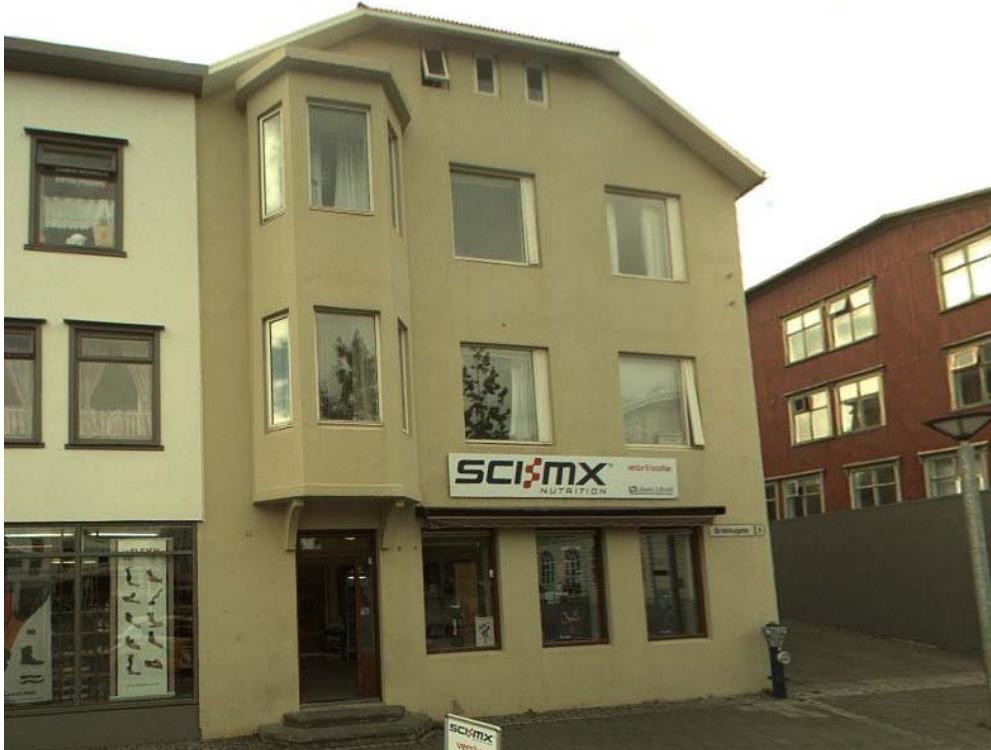
Brekkugata 1b

Ekki er talið að varðveislugildi hússins sé verulegt umfram önnur hús í húsaröðinni vestan Hafnarstrætis, en húsaröðin í heild sinni hefur nokkuð gildi.

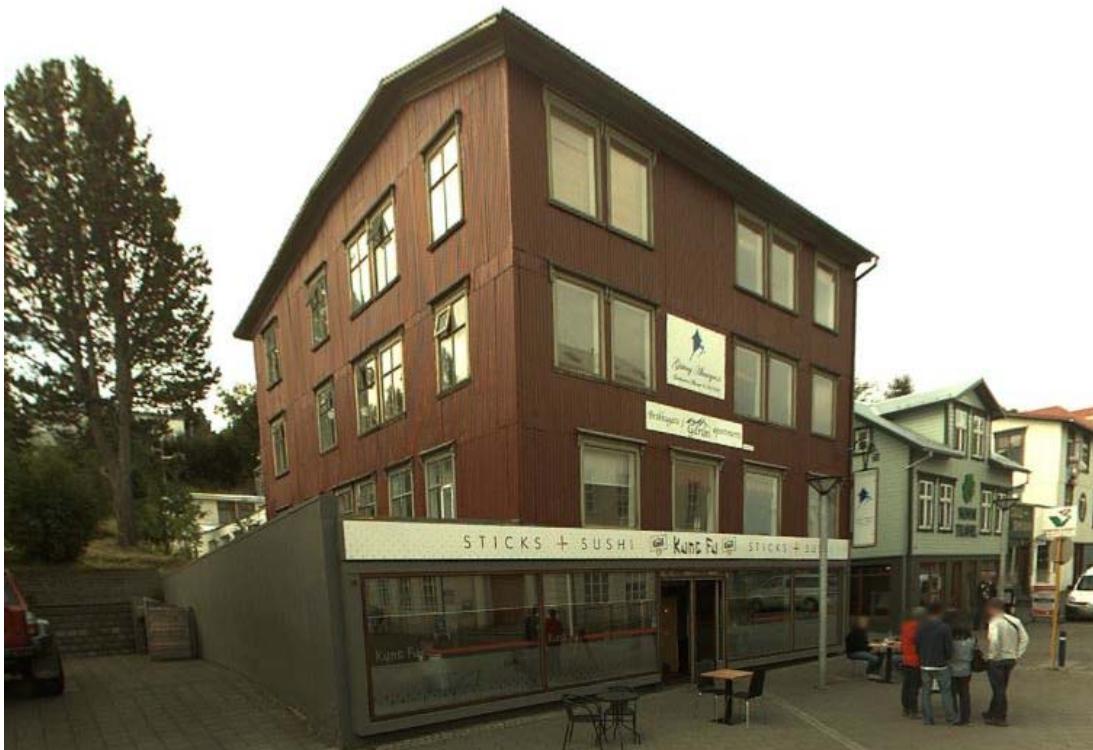
Brekkugata 3

<i>Byggingarár:</i>	1907	<i>Hönnuður:</i>	Ókunnur
<i>Aðal byggingarefni:</i>	Steinsteypa/Timbur	<i>Klæðning:</i>	Bárujárn
<i>Pakgerð:</i>	Mænisþak	<i>Pakklæðning:</i>	Bárujárn
<i>Undirstöður:</i>	Steinsteyptar	<i>Útlit:</i>	4 hæðir
<i>Notkun:</i>	Veitingahús/íbúðir

<i>Umhverfisgildi:</i>	Hefur gildi fyrir götumynd Brekkugötu og Ráðhústorgs. Húsið er reisulegt og stendur á áberandi stað.
<i>Upprunaleg gerð:</i>	Húsið er nánast óbreytt frá upprunalegri gerð.
<i>Varðveislugildi:</i>	Húsið er friðað þar sem það er orðið 100 ára gamalt.
