AKUREYRARBÆR - MIÐBÆR HÚSAKÖNNUN

11.04.2014

UNNIÐ FYRIR AKUREYRARBÆR

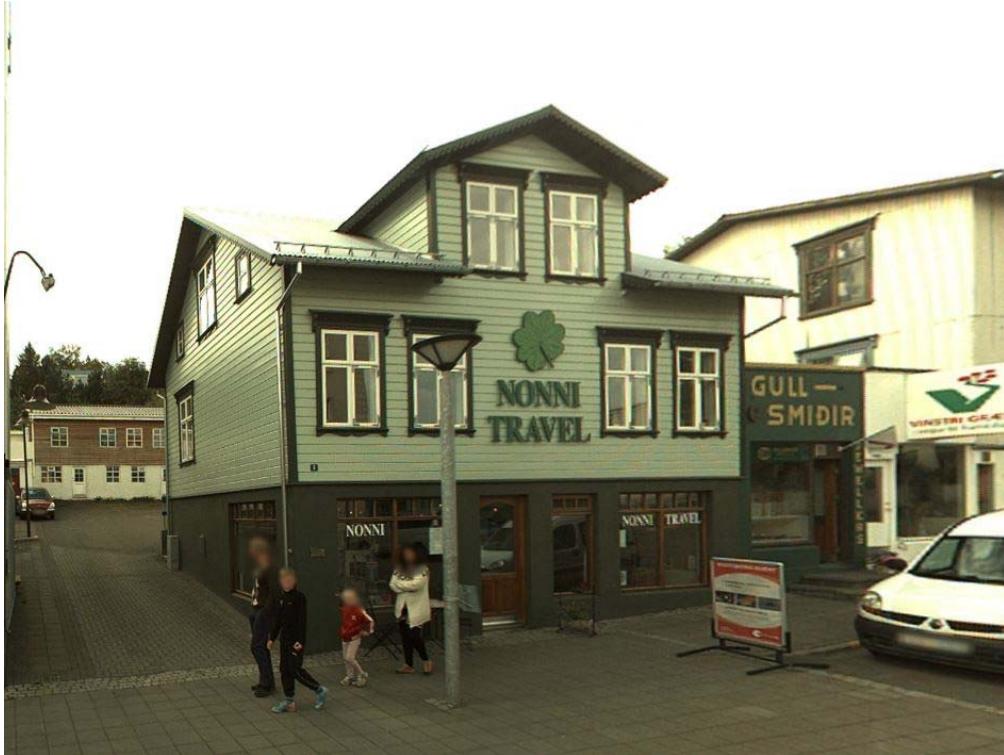
Brekkugata 5

<i>Byggingarár:</i>	1902	<i>Hönnuður:</i>	Ókunnur
<i>Aðal byggingarefni:</i>	Steinsteypa/Timbur	<i>Klæðning:</i>	Timbur
<i>Pakgerð:</i>	Mænisþak, kvistir	<i>Pakklæðning:</i>	Bárujárn
<i>Undirstöður:</i>	Steinsteyptar	<i>Útlit:</i>	2 hæðir, ris
<i>Notkun:</i>	Skrifstofur/íbúðir		
<i>Lýsing:</i>	Húsið er 2 hæða skrifstofu- og íbúðahúsnaði, byggt árið 1902. Húsið er byggt úr steinsteypu (1. hæð) og timbri. Árið 1941 var byggð 1. hæðar viðbygging við húsið til norðurs. Húsið hefur verið gert upp á síðustu árum, ytra byrði þess meðal annars fært í upprunalegt horf. Ástand hússins er mjög gott.

<i>Umhverfisgildi:</i>	Hefur gildi fyrir götumynd Brekkugötu og Ráðhústorgs. Húsið er fallegt og stendur á áberandi stað.
<i>Upprunaleg gerð:</i>	Húsið er nánast óbreytt frá upprunalegri gerð.
<i>Varðveislugildi:</i>	Húsið er friðað þar sem það er orðið 100 ára gamalt.

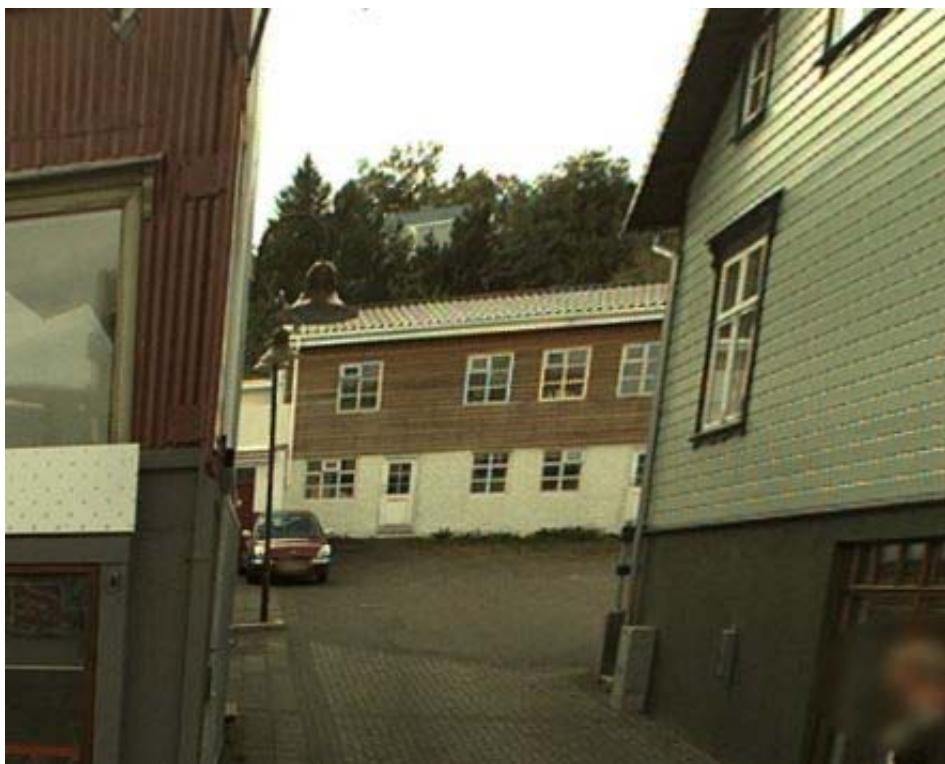
Brekkugata 5b

Byggingarár:	1905	Hönnuður:	Ókunnur
Aðal byggingarefni:	Steinsteypa/Timbur	Klæðning:	Timbur/Munstruð múrhúð
Pakgerð:	Mænisþak	Pakklæðning:	Bárujárn
Undirstöður:	Steinsteyptar	Útlit:	2 hæðir
Notkun:	Íbúð

Umhverfisgildi:	Hefur lítið umhverfisgildi þar sem húsið strendur bak við önnur hús við Brekkugötu og er því lítt sýnilegt.
Upprunaleg gerð:	Húsið er mikið breytt frá upprunalegri gerð.
Varðveislugildi:	Húsið er friðað þar sem það er orðið 100 ára gamalt.

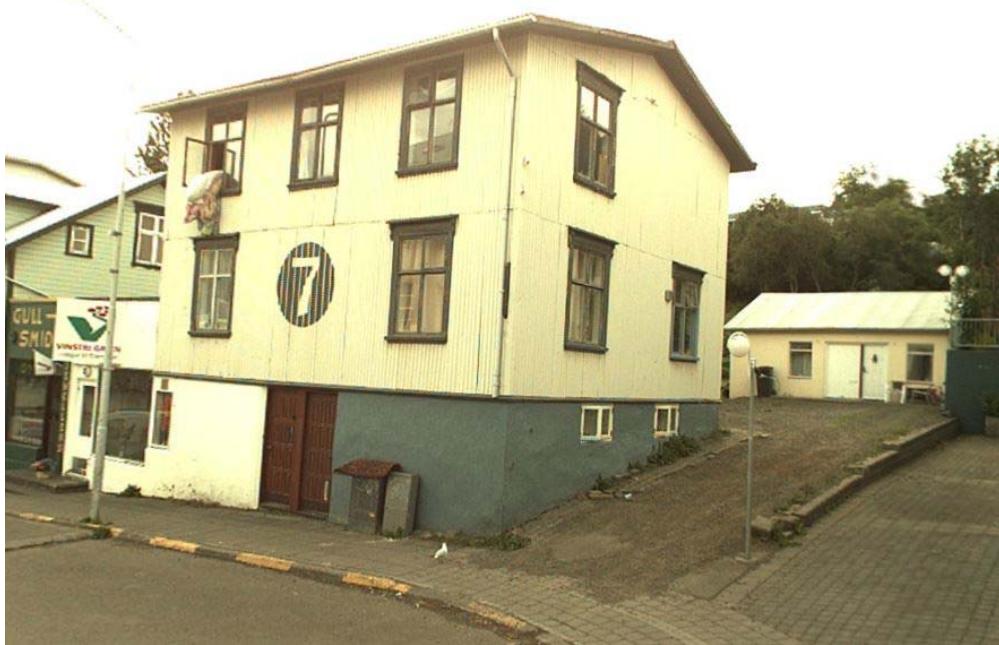
Brekkugata 7

Byggingarár:	1903	Hönnuður:	Ókunnur
Aðal byggingarefni:	Steinsteypa/Timbur	Klæðning:	Bárujárn/Múrhúðað
Pakgerð:	Mænisþak	Pakklæðning:	Bárujárn
Undirstöður:	Steinsteyptar	Útlit:	2 hæðir, kjallari
Notkun:	Íbúðir

Umhverfisgildi:	Hefur gildi fyrir götumynd Brekkugötu.
Upprunaleg gerð:	Húsið er nánast óbreytt frá upprunalegri gerð.
Varðveislugildi:	Húsið er friðað þar sem það er orðið 100 ára gamalt.

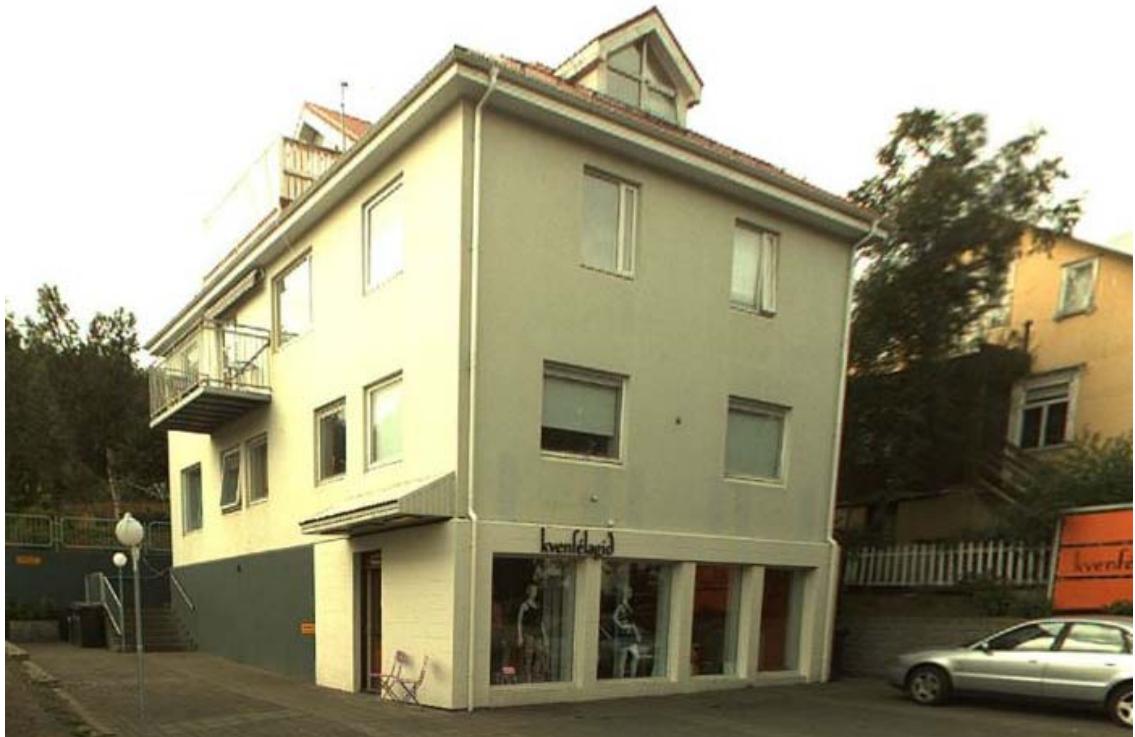
Brekkugata 9

Byggingarár: 1924

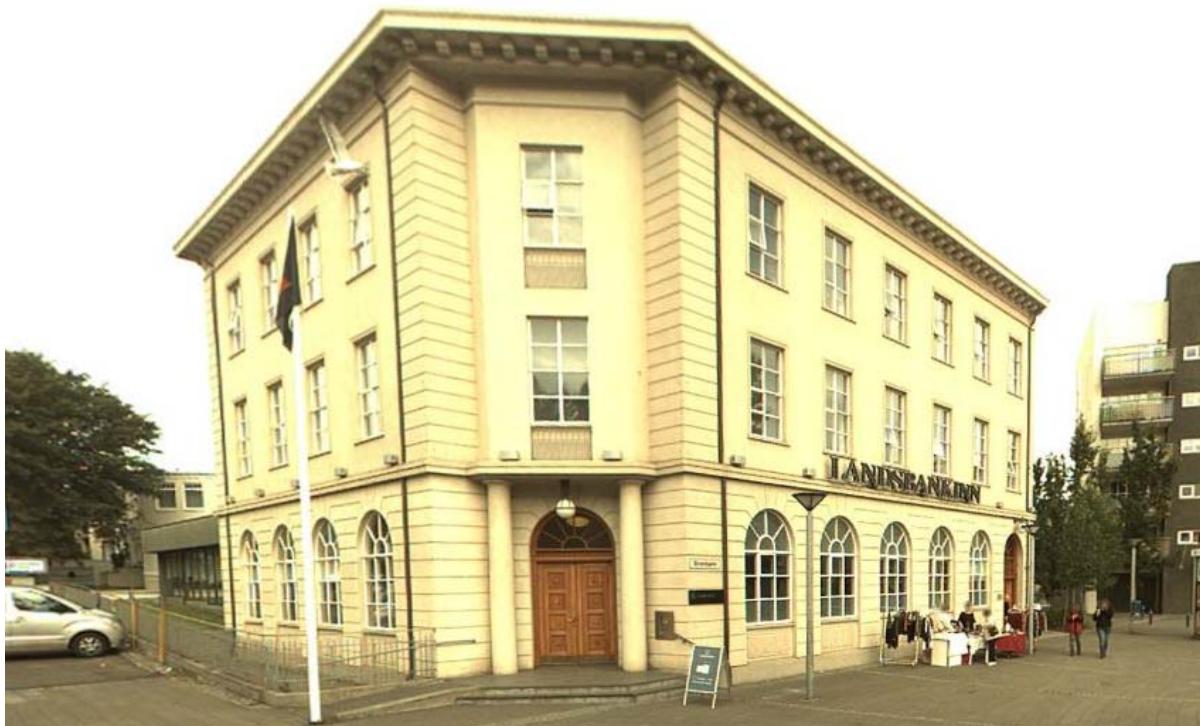
Strandgata 1 (Landsbankinn)

Umhverfisgildi:	Hefur mikið gildi fyrir Ráðhústorg og nágrenni. Húsið er mjög reisulegt og fallegt og stendur á áberandi stað í miðbænum.
Upprunaleg gerð:	Húsið (ytra byrði) er óbreytt frá upprunalegri gerð.
Varðveislugildi:	Talið er að húsið hafi mikið varðveislugildi staðsett á þessum áberandi stað í miðbæ Akureyrar.

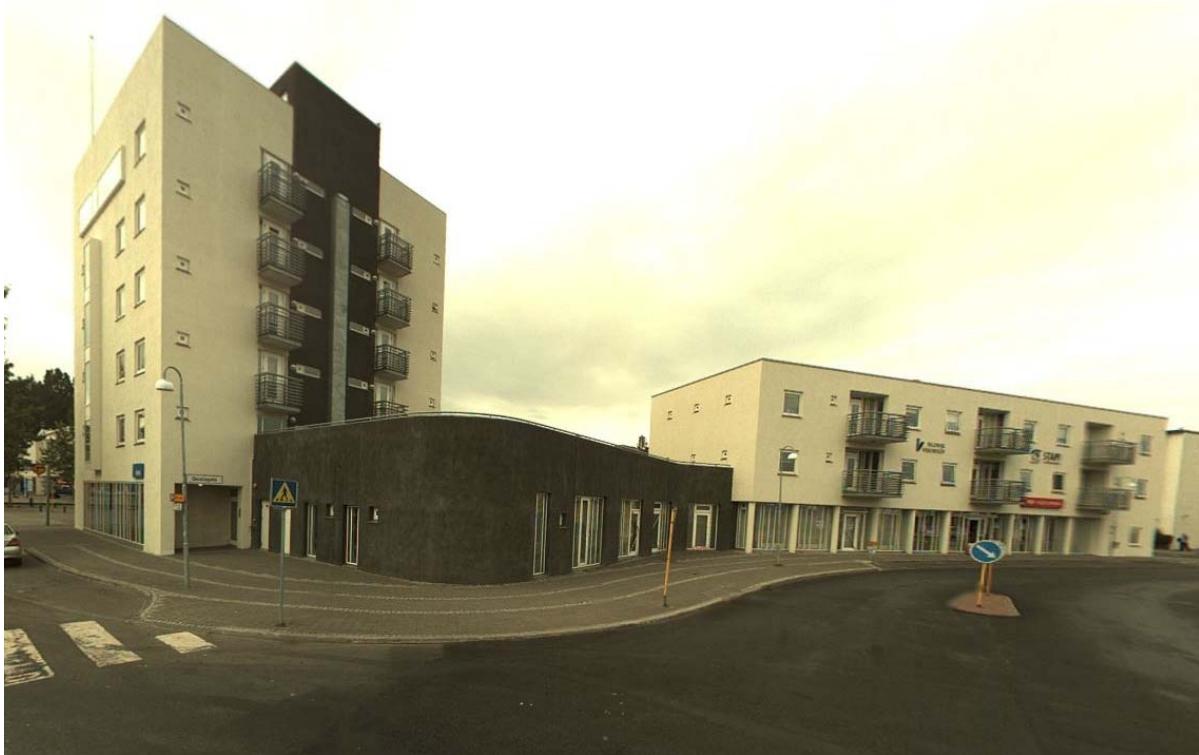
Strandgata 3

Umhverfisgildi:	Hefur mikið gildi fyrir götumynd Ráðhústorgs og nágrennis. Húsið er mjög reisulegt og stendur á áberandi stað í miðbænum.
Upprunaleg gerð:	Húsið er óbreytt frá upprunalegri gerð.
Varðveislugildi:	Ekki er talið að varðveislugildi hússins sé verulegt.

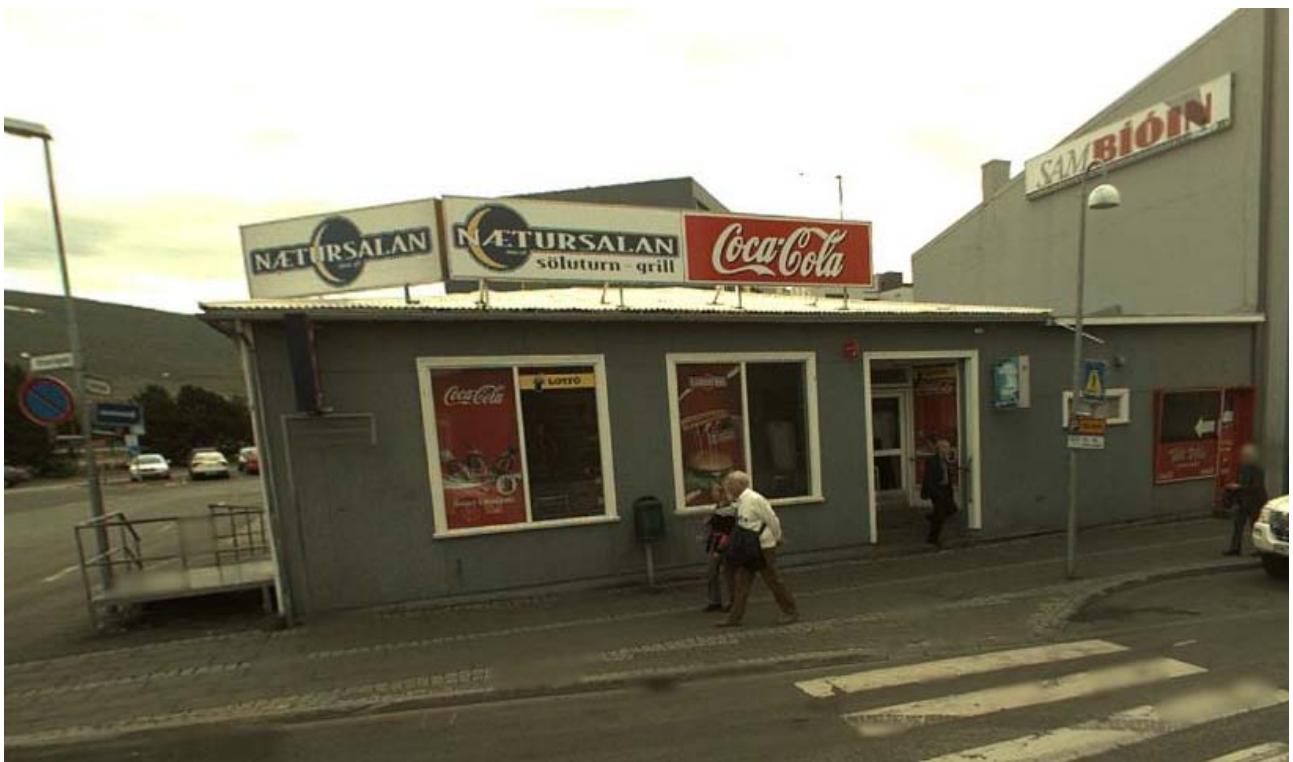
Strandgata 6

Umhverfisgildi:	Hefur ekkert umhverfisgildi.
Upprunaleg gerð:	Húsið er mikið breytt frá upprunalegri gerð.
Varðveislugildi:	Ekki er talið að varðveislugildi hússins sé verulegt.

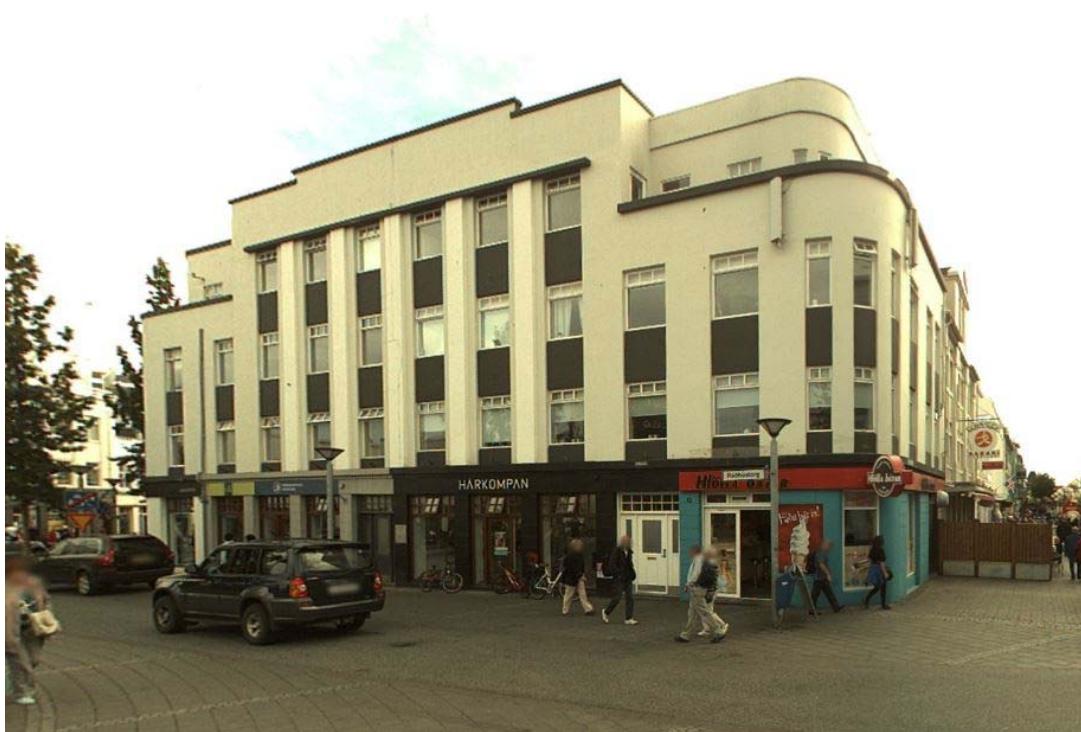
Ráðhústorg 1, 3, 5 (hús Konráðs Kristjánssonar og Vigfúsar Jónssonar)

Húsið er hluti af þeiri húsaröð sem varð til eftir skipulaginu frá 1927 og ætlað var að mynda randbyggð. Húsaröðin í heild sinni er einn mikilvægasti þátturinn í svipmóti miðbæjarins og varðveislugildi Ráðhústorgs 1,3,5 er ótvíraett.

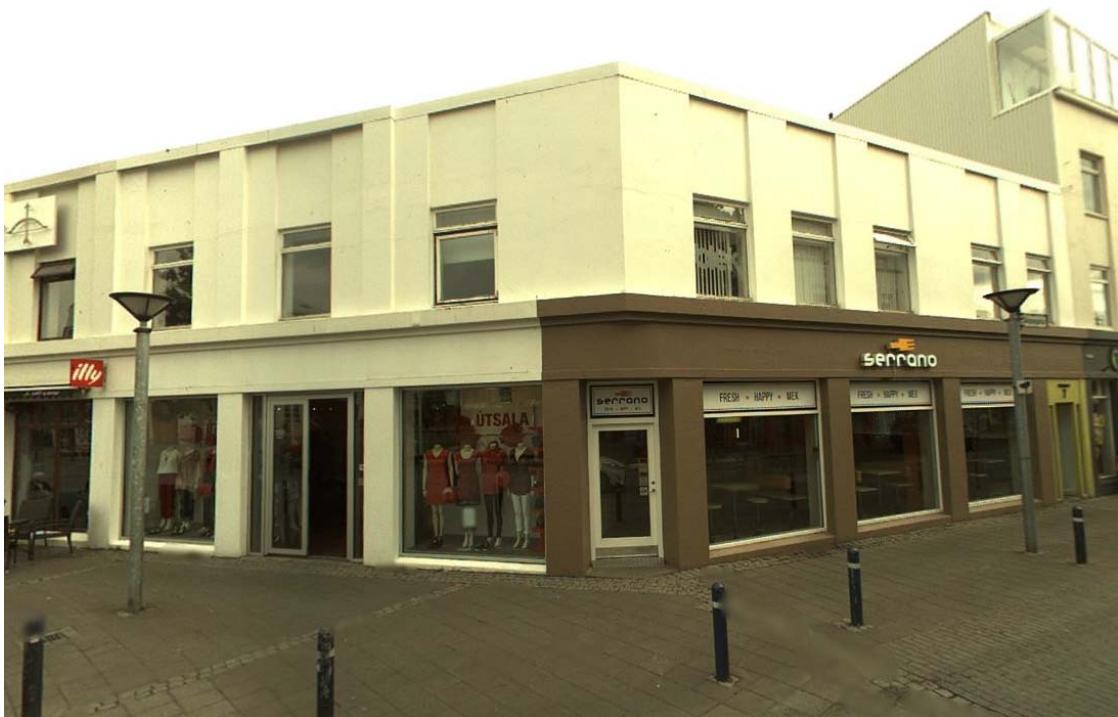
Ráðhústorg 7

Húsið er hluti af þeirri húsaröð sem varð til eftir skipulaginu frá 1927 og ætlað var að mynda randbyggð. Húsaröðin í heild sinni er einn mikilvægasti þátturinn í svipmóti miðbæjarins og varðveislugildi Ráðhústorgs 7 er ótvíraett.

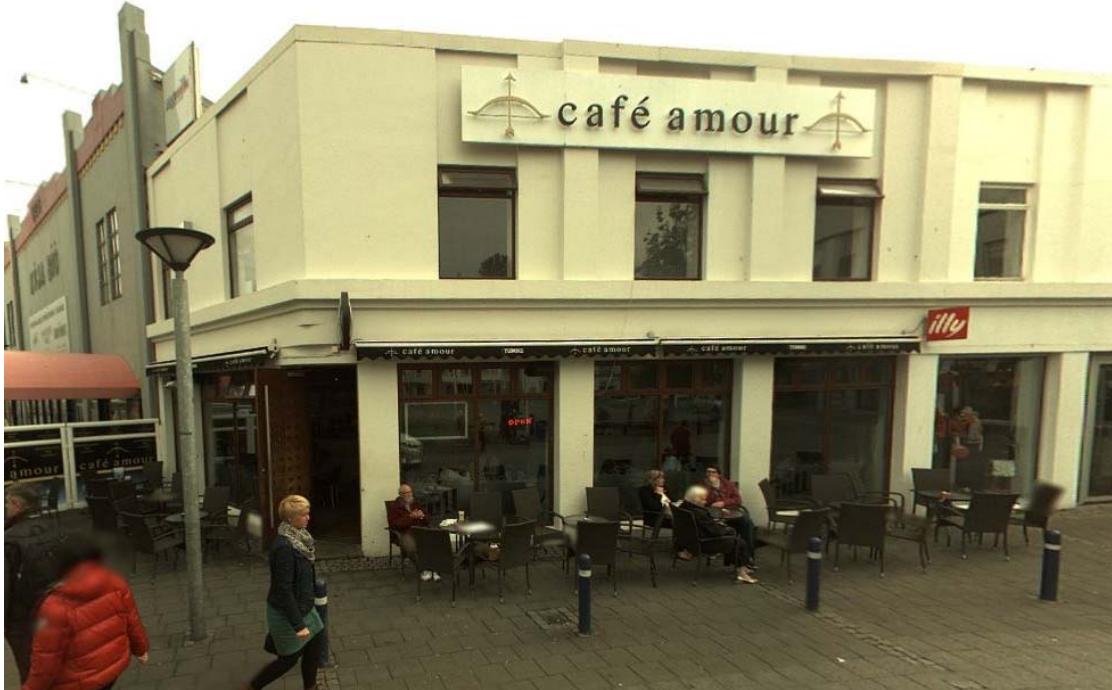
Ráðhústorg 9

Byggingarár: 1930

Upprunaleg gerð: Húsið er nánast óbreytt frá upprunalegri mynd.

Varðveislugildi: Húsið er hluti af þeirri húsaröð sem varð til eftir skipulaginu frá 1927 og ætlað var að mynda randbyggð. Húsaröðin í heild sinni er einn mikilvægasti þátturinn í svipmóti miðbæjarins og varðveislugildi Ráðhústorgs 9 er ótvíraett.

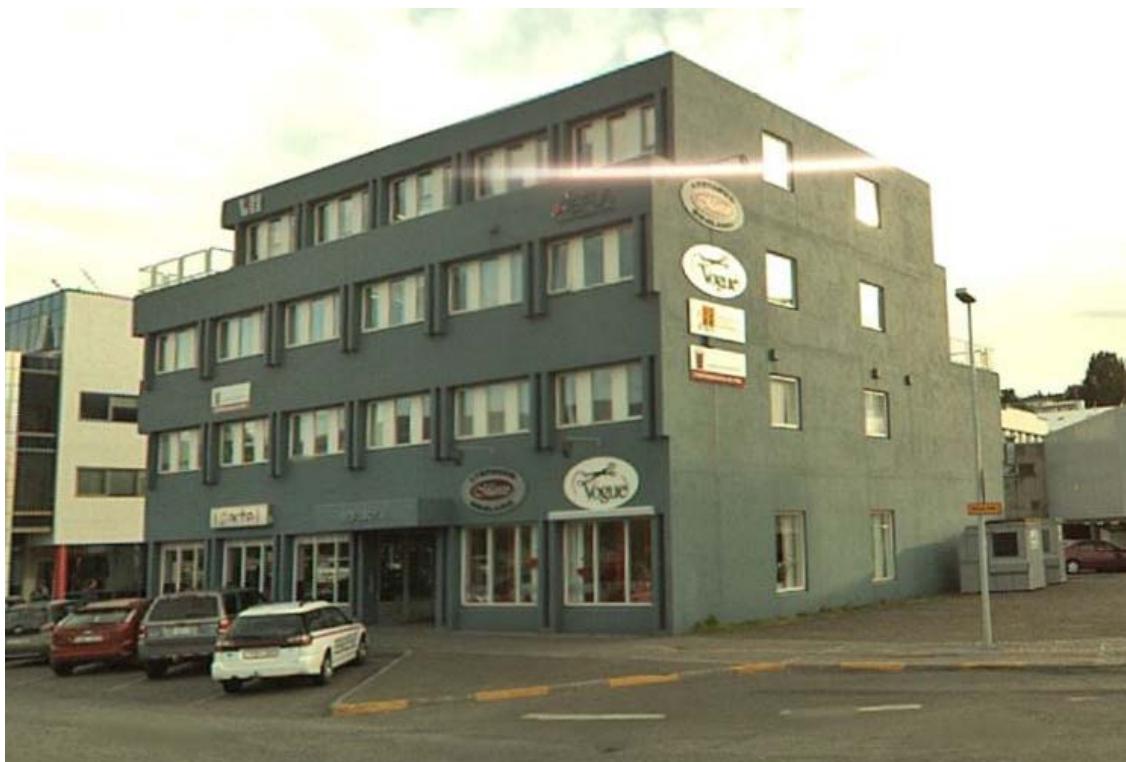
Hofsbót 4

Byggingarár: 1988

Upprunaleg gerð: Húsið er óbreytt frá upprunalegri gerð.

Varðveislugildi: Ekki er talið að varðveislugildi hússins sé verulegt.

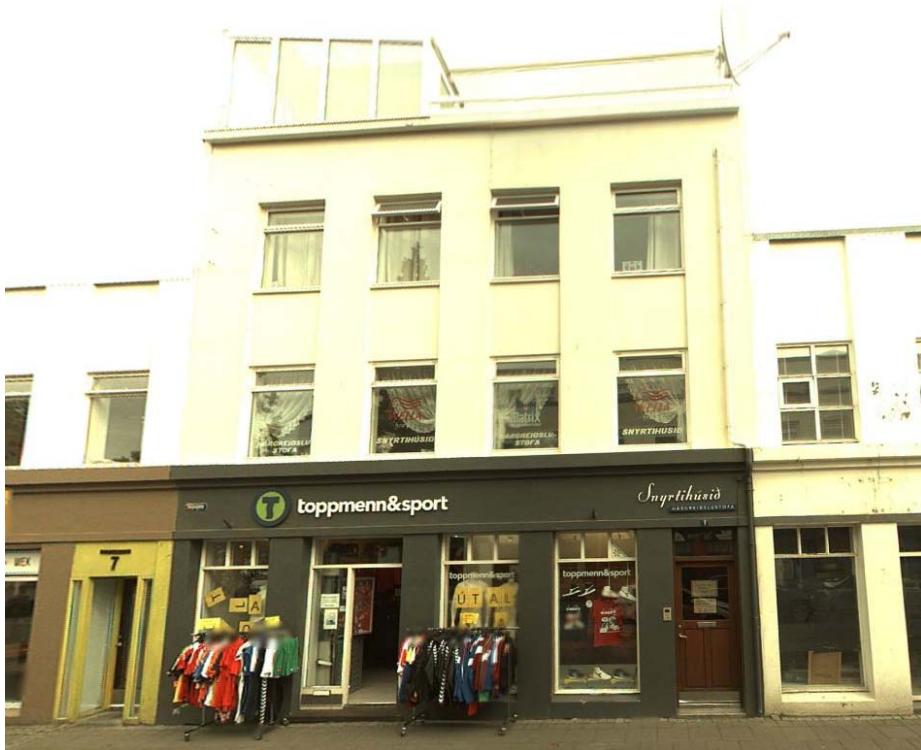
Skipagata 1

<i>Byggingarár:</i>	1939	<i>Hönnuður:</i>	Sigtryggur Jónsson
<i>Aðal byggingarefni:</i>	Steinsteypa	<i>Klæðning:</i>	Múrsléttan
<i>Pakgerð:</i>	Einhalla	<i>Pakklæðning:</i>	Pakpappi
<i>Undirstöður:</i>	Steinsteyptar	<i>Útlit:</i>	4 hæðir
<i>Notkun:</i>	Verslanir/íbúðir		
<i>Lýsing:</i>	Húsið er byggt árið 1939. Árið 1963 var byggð einnar hæðar vörugeymsla á baklóð hússins. Húsið er í samræmi við skipulagið frá 1927. Útlit hússins er nánast óbreytt frá upprunalegri gerð og er ástand hússins mjög gott.

<i>Umhverfisgildi:</i>	Hefur mikið gildi fyrir götumynd Skipagötu.
<i>Upprunaleg gerð:</i>	Húsið er nánast óbreytt frá upprunalegri mynd.
<i>Varðveislugildi:</i>	Húsið er hluti af þeirri húsaröð sem varð til eftir skipulaginu frá 1927 og ætlað var að mynda randbyggð. Húsaröðin í heild sinni er einn mikilvægasti þátturinn í svipmóti miðbæjarins og varðveislugildi Skipagötu 1 er ótvíraett.

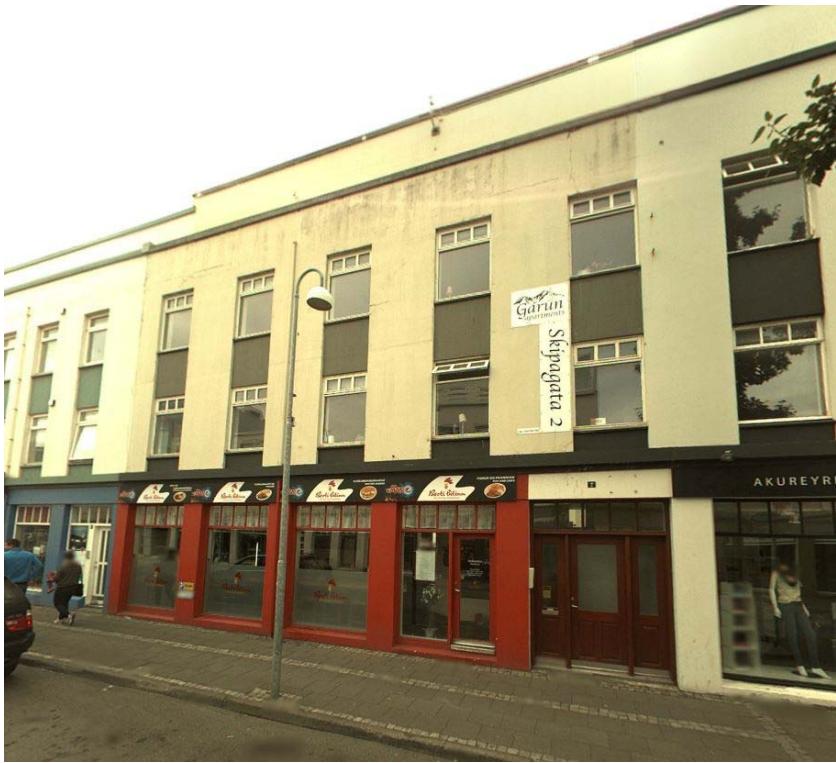
Skipagata 2

Húsið er hluti af þeirri húsaröð sem varð til eftir skipulaginu frá 1927 og ætlað var að mynda randbyggð. Húsaröðin í heild sinni er einn mikilvægasti þátturinn í svipmóti miðbæjarins og varðveislugildi Skipagötu 2 er ótvíraett.

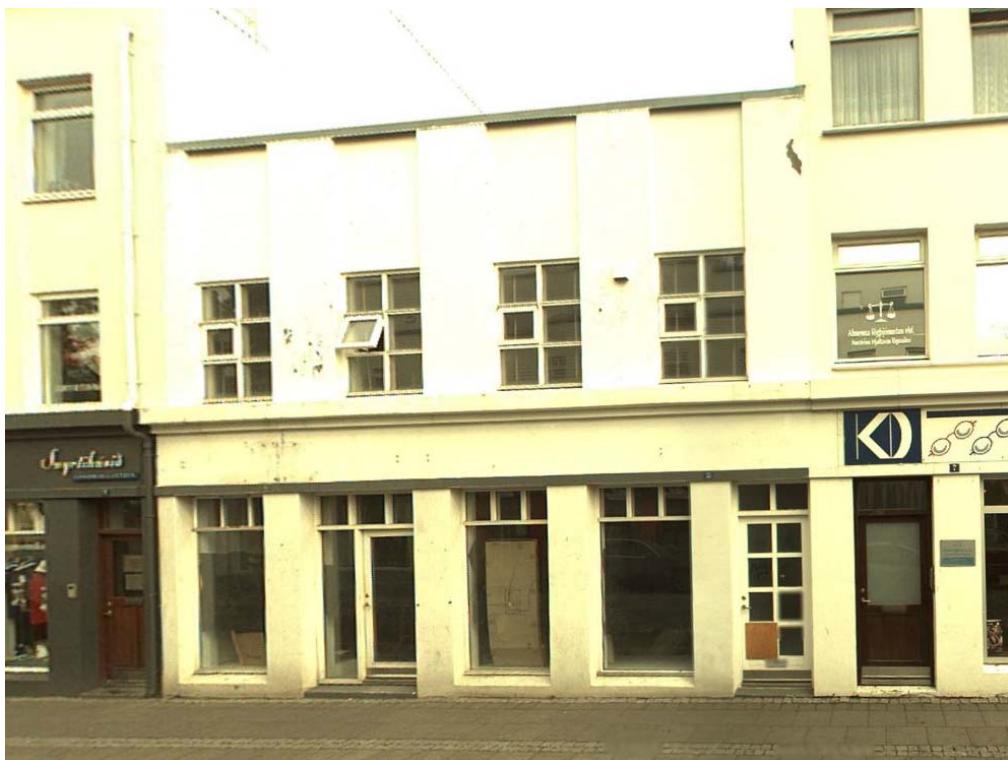
Skipagata 5

Húsið er hluti af þeiri húsaröð sem varð til eftir skipulaginu frá 1927 og ætlað var að mynda randbyggð. Húsaröðin í heild sinni er einn mikilvægasti þátturinn í svipmóti miðbæjarins og varðveislugildi Skipagötu 5 er ótvíraett.

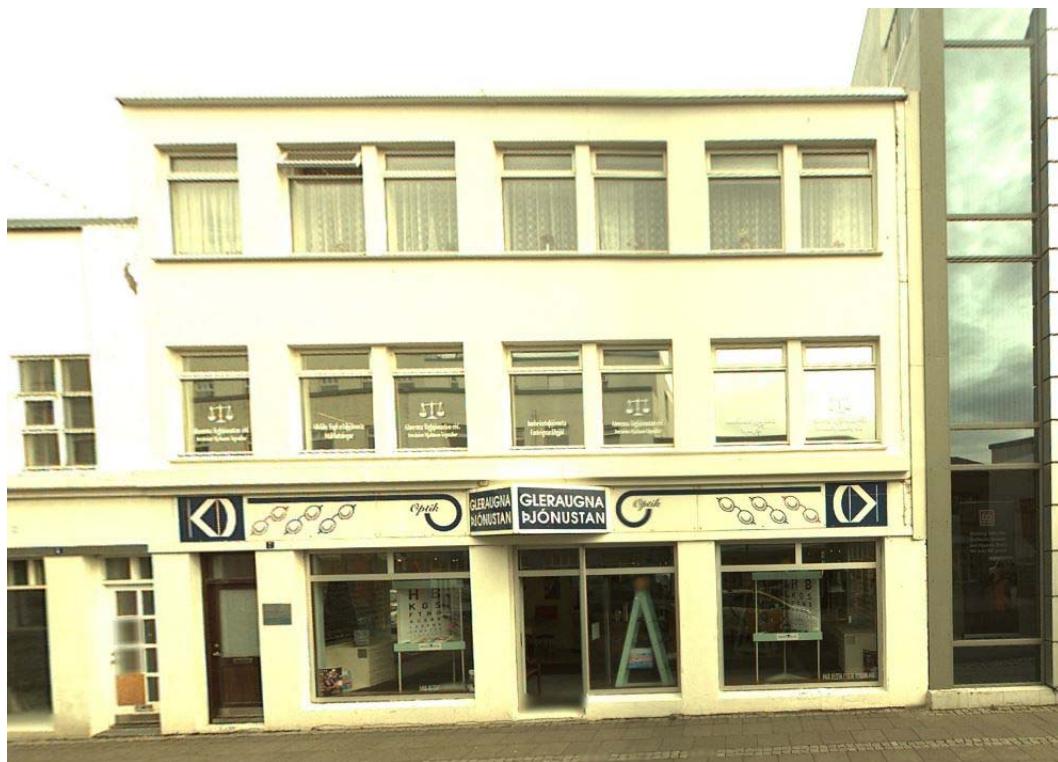
Skipagata 7

Húsið er hluti af þeiri húsaröð sem varð til eftir skipulaginu frá 1927 og ætlað var að mynda randbyggð. Húsaröðin í heild sinni er einn mikilvægasti þátturinn í svipmóti miðbæjarins og varðveislugildi Skipagötu 7 er ótvíraett.

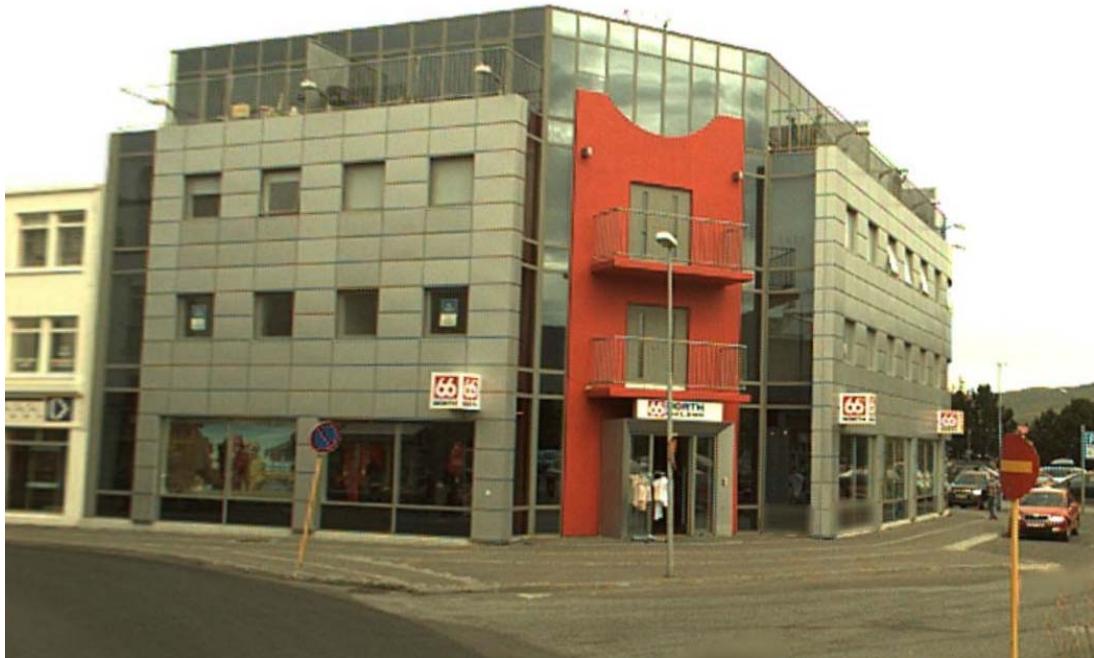
Skipagata 9

Byggingarár: 1996

Upprunaleg gerð: Húsið er óbreytt frá upprunalegri gerð.

Varðveislugildi: Ekki er talið að varðveislugildi hússins sé verulegt.

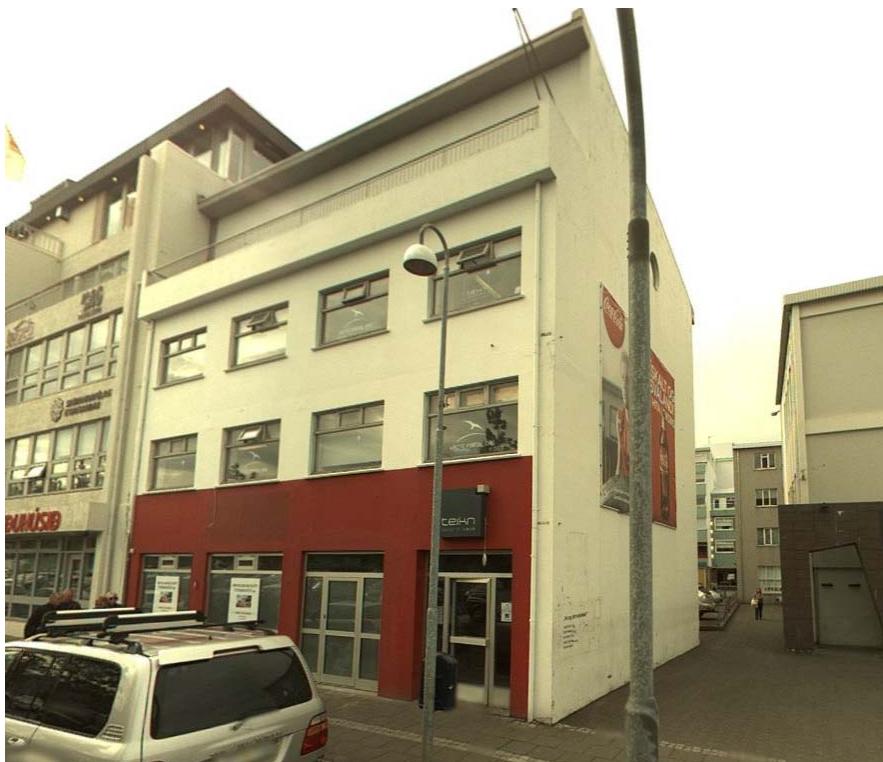
Skipagata 12

Byggingarár:	1949	Hönnuður:	Ókunnur
Aðal byggingarefni:	Steinsteypa	Klæðning:	Múrsléttatáð
Þakgerð:	Einhalla	Þakklæðning:	Þakpappi
Undirstöður:	Steinsteyptar	Útlit:	4 hæðir
Notkun:	Veitingahús/skrifstofur/íbúð		
Lýsing:	Húsið er byggt árið 1949. Húsið er í samræmi við skipulagið frá 1927. Útlit hússins er nánast óbreytt frá upprunalegri gerð og er ástand hússins mjög gott.

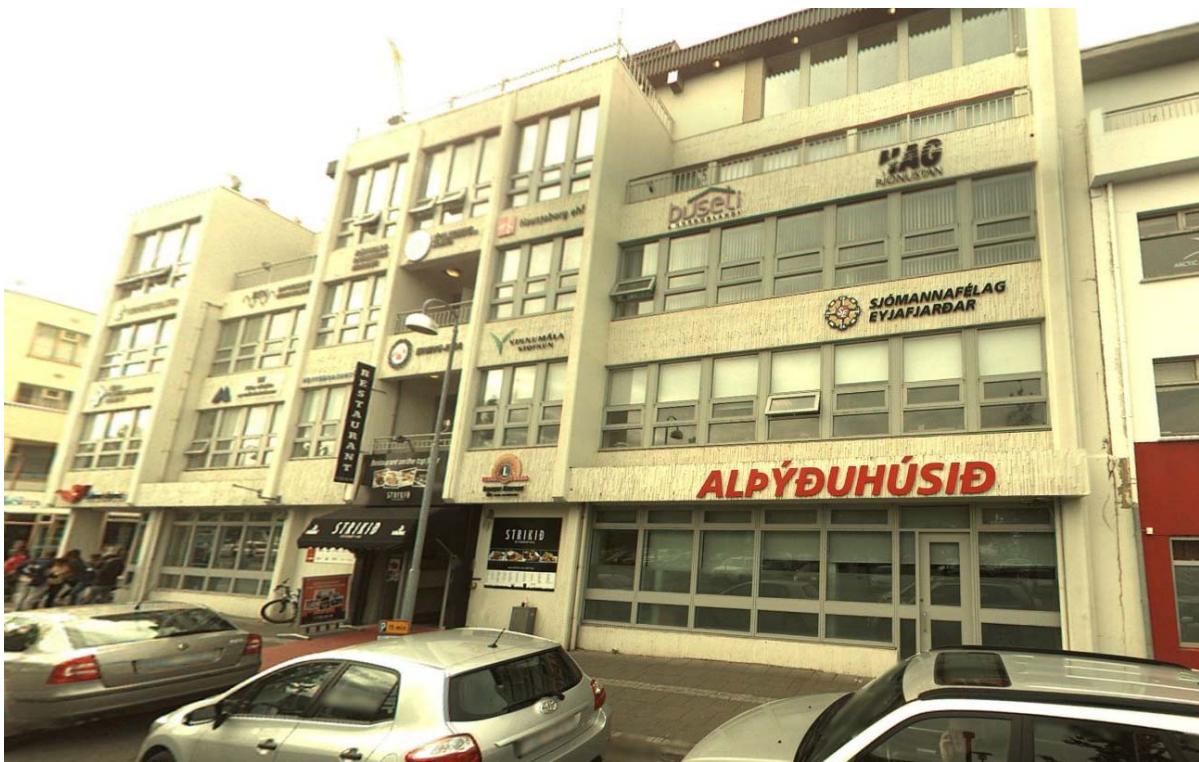
Skipagata 14

<i>Umhverfisgildi:</i>	Hefur gildi fyrir götumynd Skipagötu.
<i>Upprunaleg gerð:</i>	Húsið er óbreytt frá upprunalegri gerð.
<i>Varðveislugildi:</i>	Ekki er talið að varðveislugildi hússins sé verulegt.

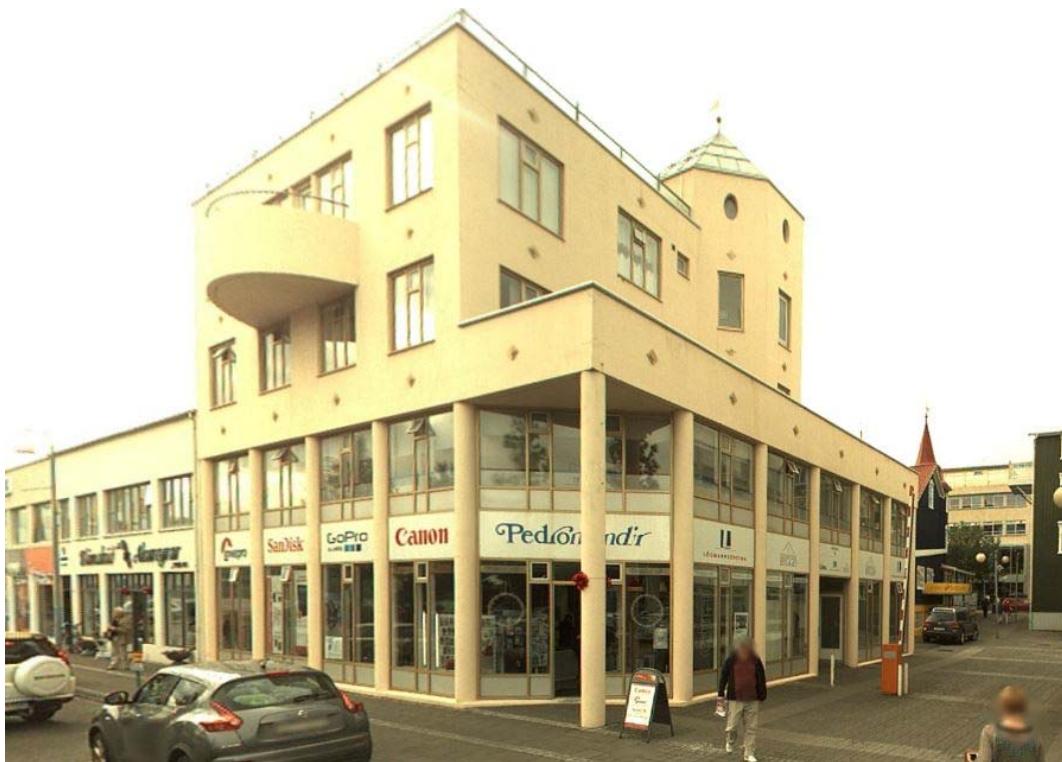
Skipagata 16

<i>Umhverfisgildi:</i>	Hefur gildi fyrir götumynd Skipagötu.
<i>Upprunaleg gerð:</i>	Húsið er óbreytt frá upprunalegri gerð.
<i>Varðveislugildi:</i>	Ekki er talið að varðveislugildi hússins sé verulegt.

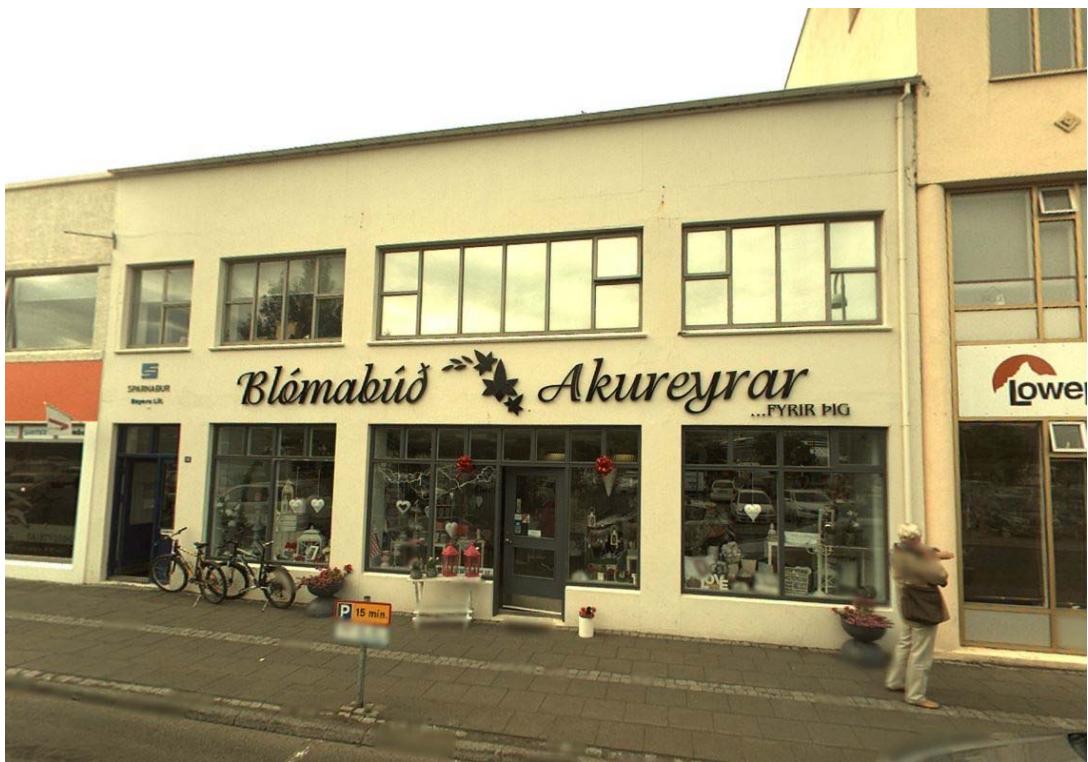
Skipagata 18

<i>Umhverfisgildi:</i>	Hefur gildi fyrir götumynd Skipagötu.
<i>Upprunaleg gerð:</i>	Húsið er lítið breytt frá upprunalegri mynd.
<i>Varðveislugildi:</i>	Húsið er hluti af þeirri húsaröð sem varð til eftir skipulaginu frá 1927 og ætlað var að mynda randbyggð. Húsaröðin í heild sinni er einn mikilvægasti þátturinn í svipmóti miðbæjarins og varðveislugildi Skipagötu 18 er ótvíraett.

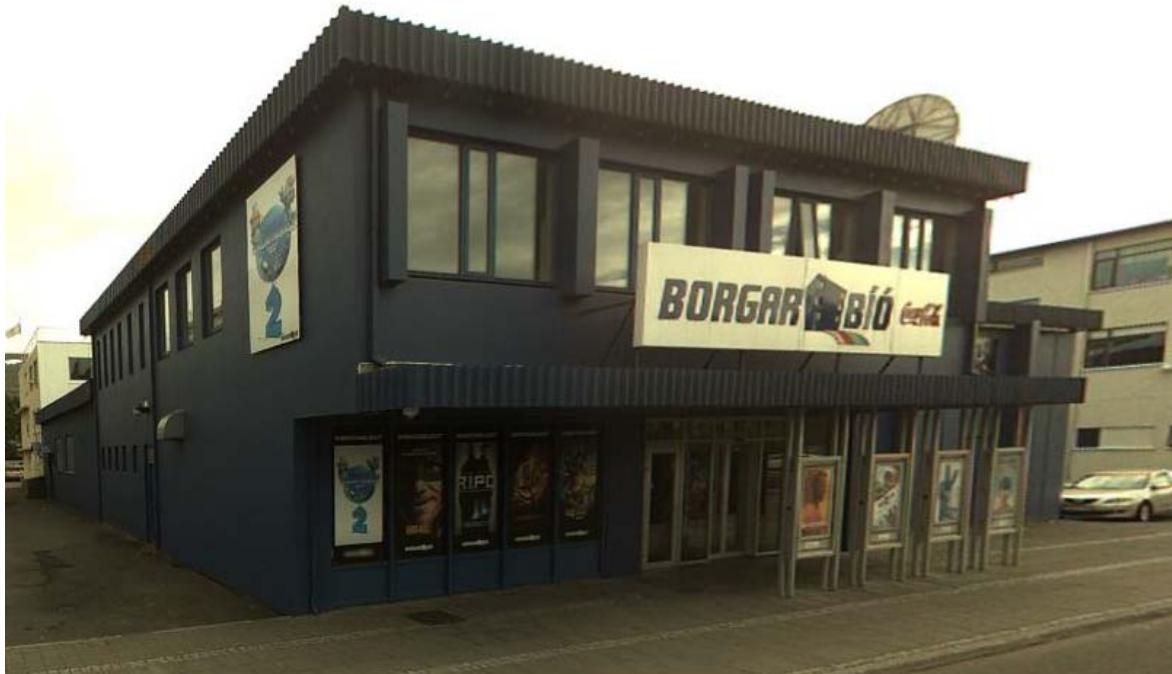
Hólabraut 12

Umhverfisgildi:	Hefur gildi fyrir götumynd Hólabrautar og nágrennis.
Upprunaleg gerð:	Húsið er óbreytt frá upprunalegri gerð.
Varðveislugildi:	Ekki er talið að varðveislugildi hússins sé verulegt.

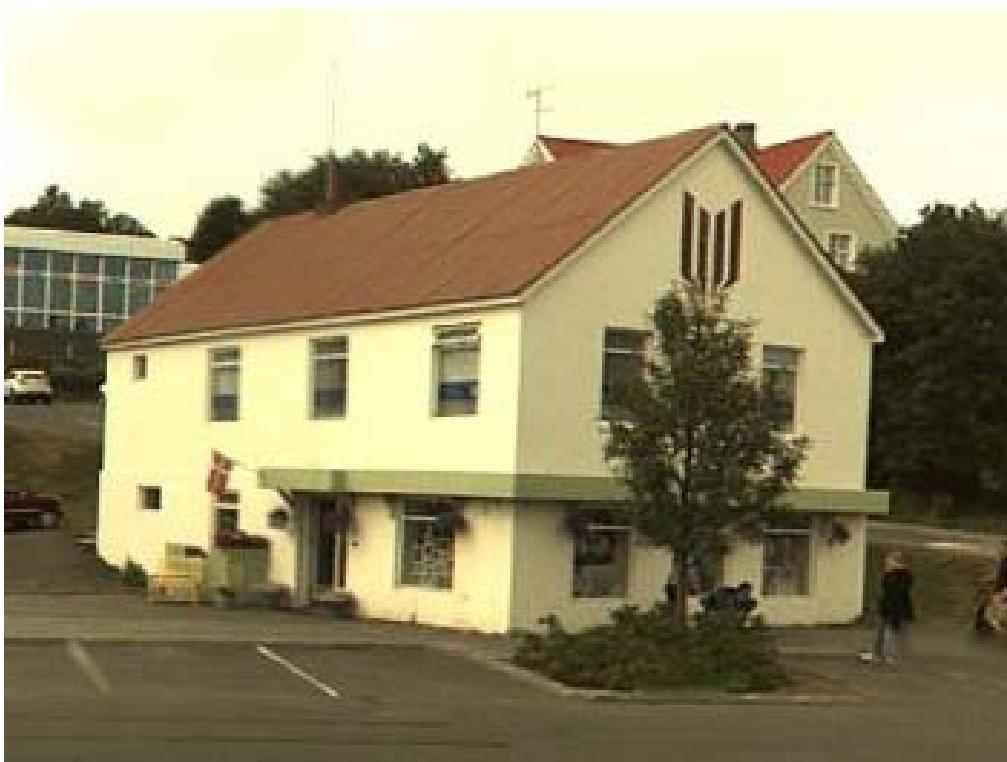
Hólabraut 13

Byggingarár: 1933

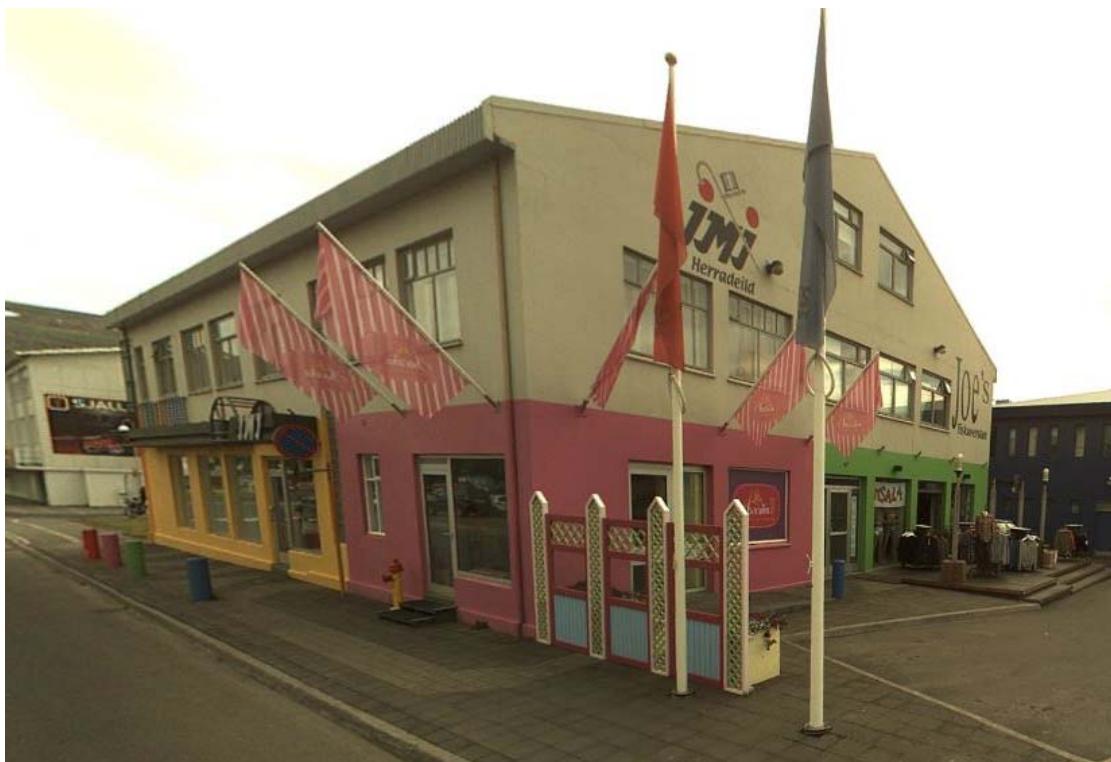
Gránufélagsgata 4

Umhverfisgildi:	Hefur gildi fyrir götumynd Geislagötu og Hólabrautar.
Upprunaleg gerð:	Húsið er lítið breytt frá upprunalegri gerð.
Varðveislugildi:	Ekki er talið að varðveislugildi hússins sé verulegt.

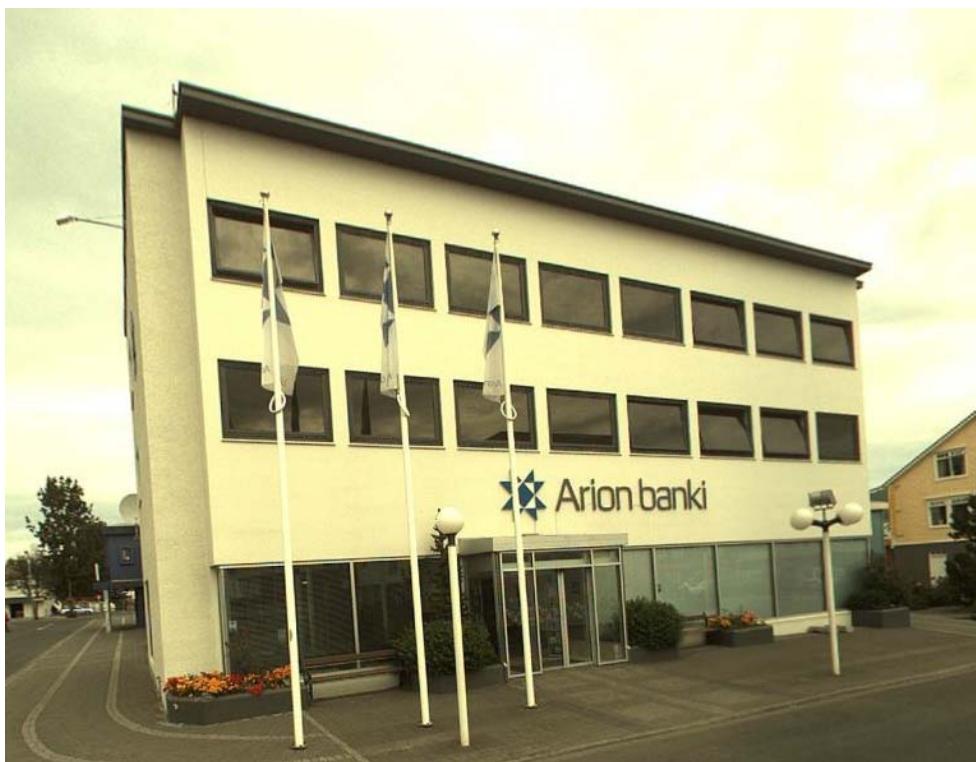
Geislagata 5

Byggingarár:	1952	Hönnuður:	Gunnlaugur Halldórsson
Aðal byggingarefni:	Steinsteypa	Klæðning:	Múrhúðað
Pakgerð:	Mænisþak	Pakklæðning:	Dúkur
Undirstöður:	Steinsteyptar	Útlit:	3 hæðir
Notkun:	Banki

Talið er að húsið hafi nokkuð gildi sökum fallegs byggingarstíls og staðsetningar.

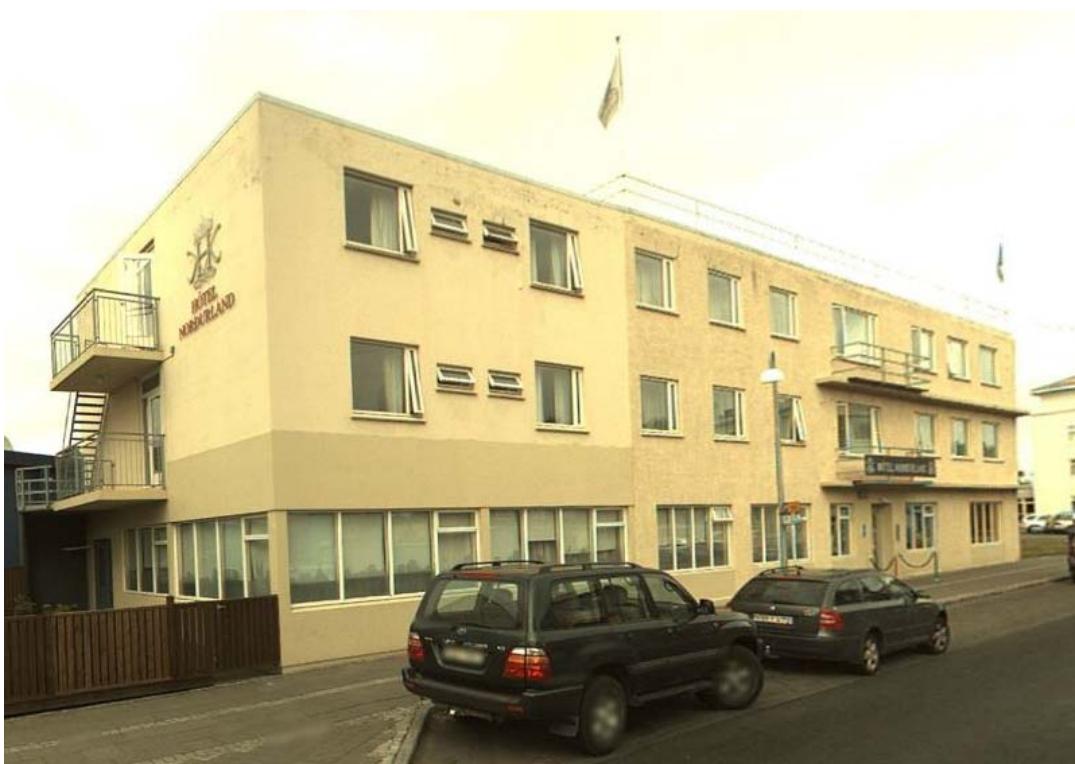
Geislagata 7

Umhverfisgildi:	Hefur gildi fyrir götumynd Geislagötu.
Upprunaleg gerð:	Húsið er töluvert breytt frá upprunalegri gerð.
Varðveislugildi:	Ekki er talið að varðveislugildi hússins sé verulegt.

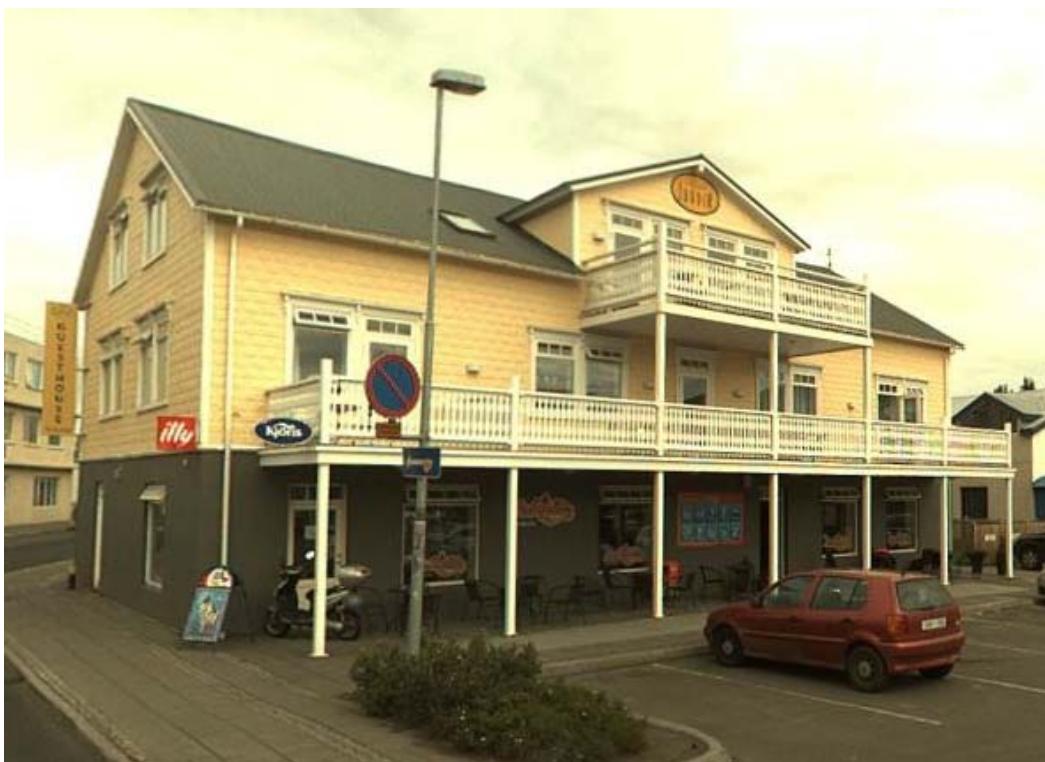
Geislagata 10

Umhverfisgildi:	Hefur gildi fyrir götumynd Geislagötu.
Upprunaleg gerð:	Húsið er töluvert breytt frá upprunalegri gerð.
Varðveislugildi:	Ekki er talið að varðveislugildi hússins sé verulegt.
