AKUREYRARBÆR - MIÐBÆR HÚSAKÖNNUN

11.04.2014

UNNIÐ FYRIR AKUREYRARBÆR

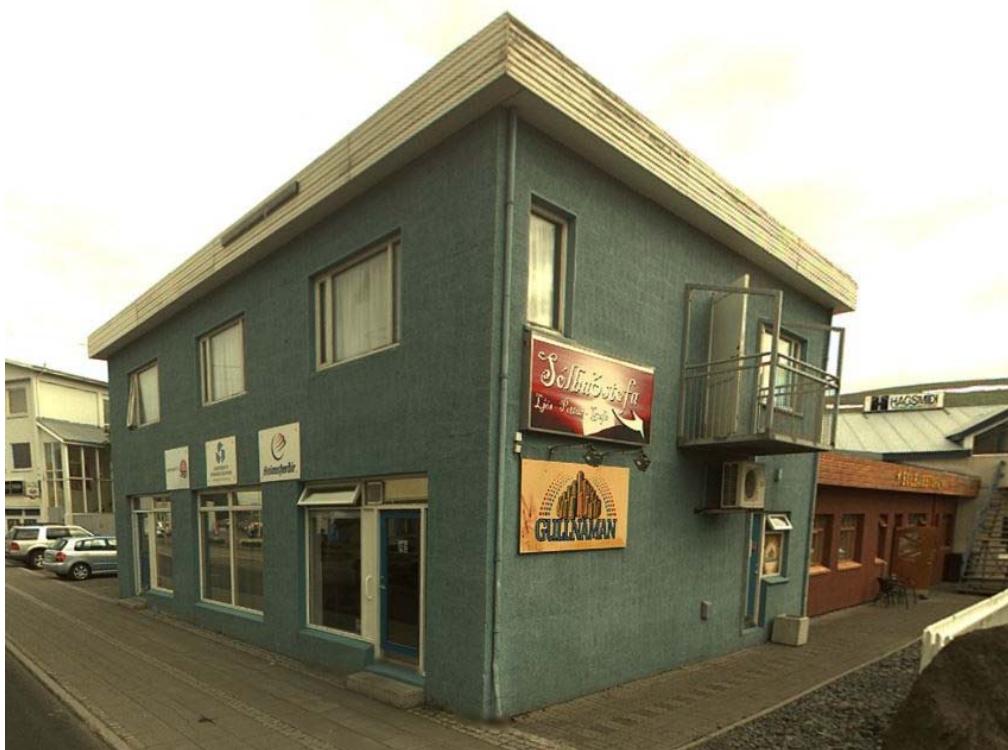
Geislagata 12

Byggingarár:	1943	Hönnuður:	Guðmundur Gunnarsson
Aðal byggingarefni:	Steinsteypa	Klæðning:	Múrhúðað
Pakgerð:	Valmapak, Mænisþak	Pakklæðning:	Bárujárn
Undirstöður:	Steinsteyptar	Útlit:	2 hæðir, 1 hæð
Notkun:	Verslanir/skrifstofur

Umhverfisgildi:	Hefur gildi fyrir götumynd Geislagötu.
Upprunaleg gerð:	Húsið er töluvert breytt frá upprunalegri gerð.
Varðveislugildi:	Ekki er talið að varðveislugildi hússins sé verulegt.

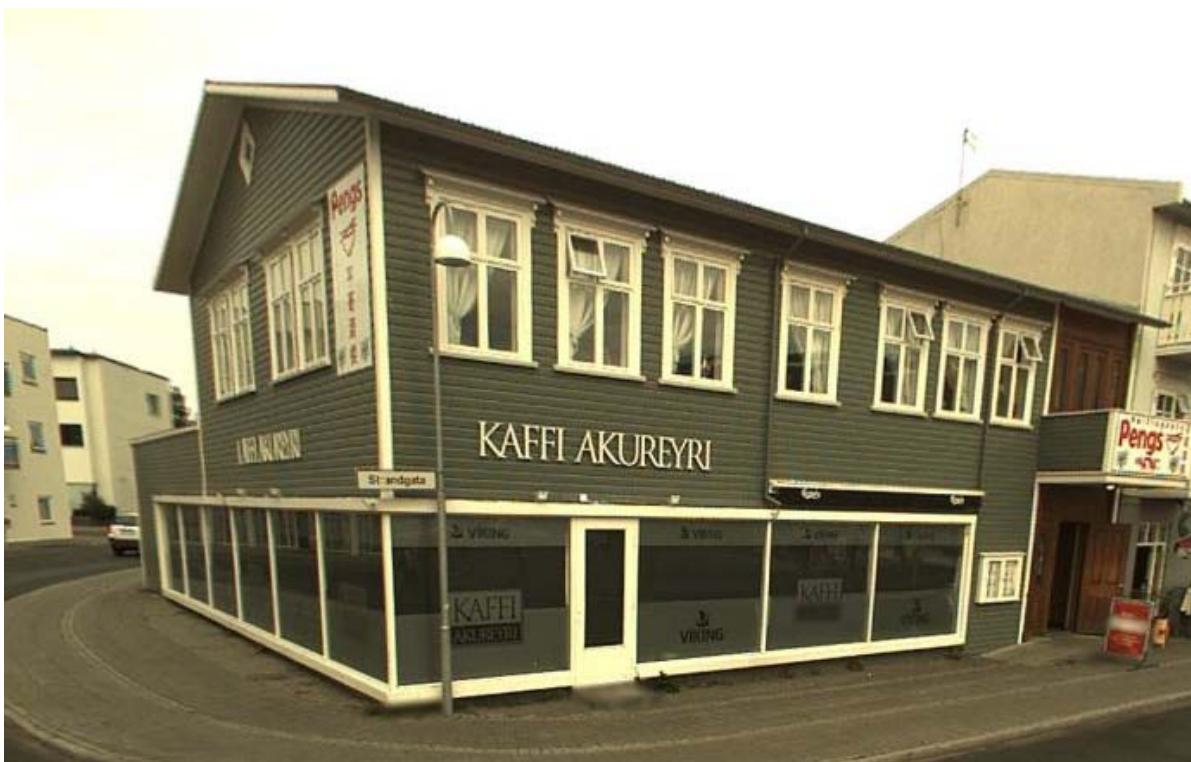
Strandgata 7

<i>Byggingarár:</i>	1906	<i>Hönnuður:</i>	Ókunnur
<i>Aðal byggingarefni:</i>	Timbur	<i>Klæðning:</i>	Timbur
<i>Pakgerð:</i>	Mænisþak	<i>Pakklæðning:</i>	Járn
<i>Undirstöður:</i>	Steinsteyptar	<i>Útlit:</i>	2 hæðir
<i>Notkun:</i>	Verslun/þjónusta		
<i>Lýsing:</i>	Húsið er byggt árið 1906 af Kaupfélagi Verkamanna á Akureyri. Húsið er tveggja hæða timburhús. Húsið hefur verið gert upp á síðustu árum. Húsið er töluvert breytt frá upprunalegri gerð, m.a. utanhússklæðning og gluggaskipan á jarðhæð. Ástand hússins er mjög gott.		
Varðveislumat:			
<i>Umhverfisgildi:</i>	Hefur mikið gildi fyrir götumynd Strandgötu þar sem húsið er hluti af heildstæðri húsaröð norðan götunnar.		
<i>Upprunaleg gerð:</i>	Húsið er töluvert breytt frá upprunalegri gerð.		
<i>Varðveislugildi:</i>	Húsið er friðað þar sem það er orðið 100 ára gamalt. Þá nýtur húsið hverfisverndar skv. gildandi aðalskipulagi. Hverfisverndin felst í því að almennt séu ekki gerðar breytingar á ytra byrði hússins nema í því skyni að færa það í átt að upprunalegri mynd. Allar breytingar á húsinu er varðar byggingarstíl og hlutföll þess skulu unnar í samráði við Minjastofnun Íslands.

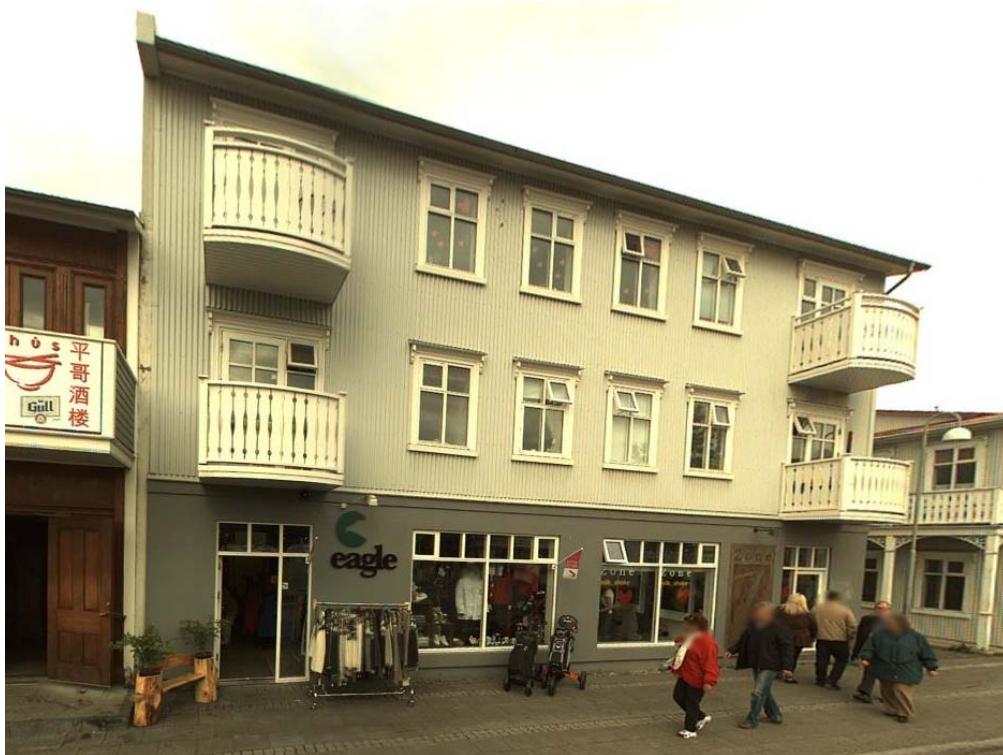
Strandgata 9

Byggingarár: 1907

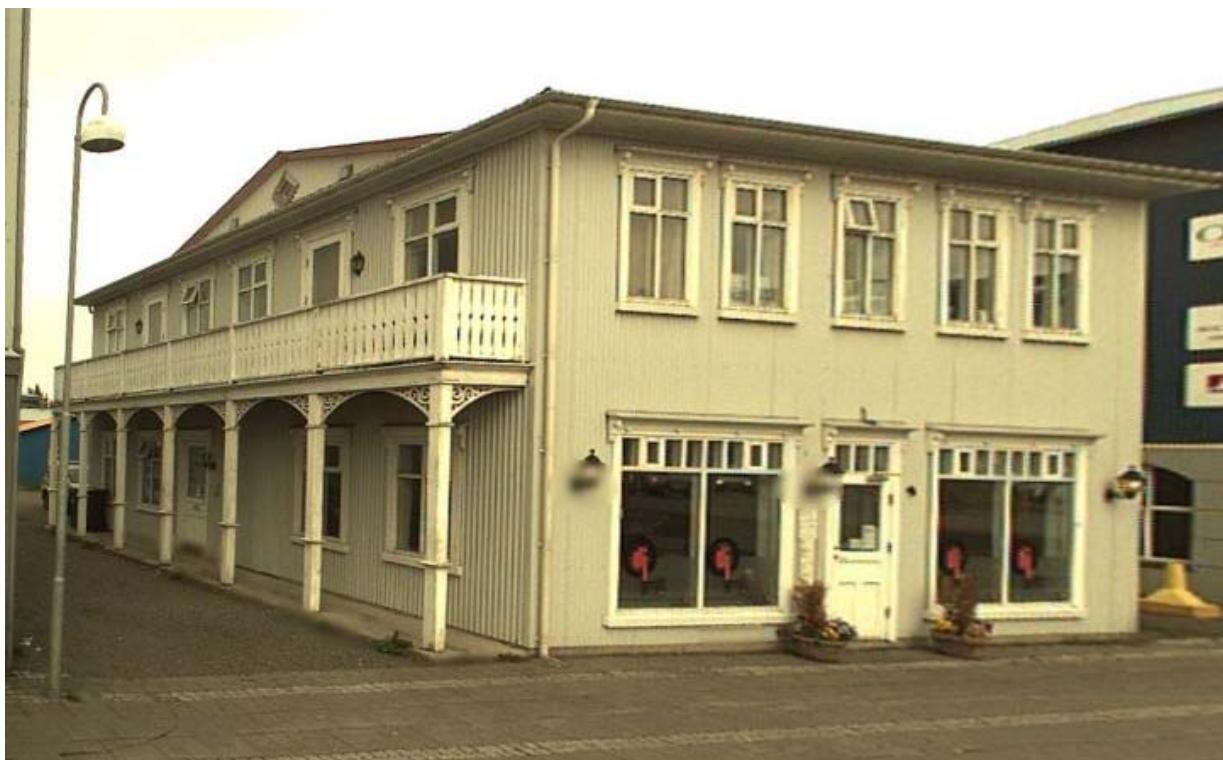
Strandgata 11

Umhverfisgildi:	Hefur mikið gildi fyrir götumynd Strandgötu þar sem húsið er hluti af heildstæðri húsaröð norðan götunnar.
Upprunaleg gerð:	Húsið er nánast óbreytt frá upprunalegri gerð.
Varðveislugildi:	Húsið er friðað þar sem það er orðið 100 ára gamalt. Þá nýtur húsið hverfisverndar skv. gildandi aðalskipulagi. Hverfisverndin felst í því að almennt séu ekki gerðar breytingar á ytra byrði hússins nema í því skyni að færa það í átt að upprunalegri mynd. Allar breytingar á húsinu er varðar byggingarstíl og hlutföll þess skulu unnar í samráði við Minjastofnun Íslands.

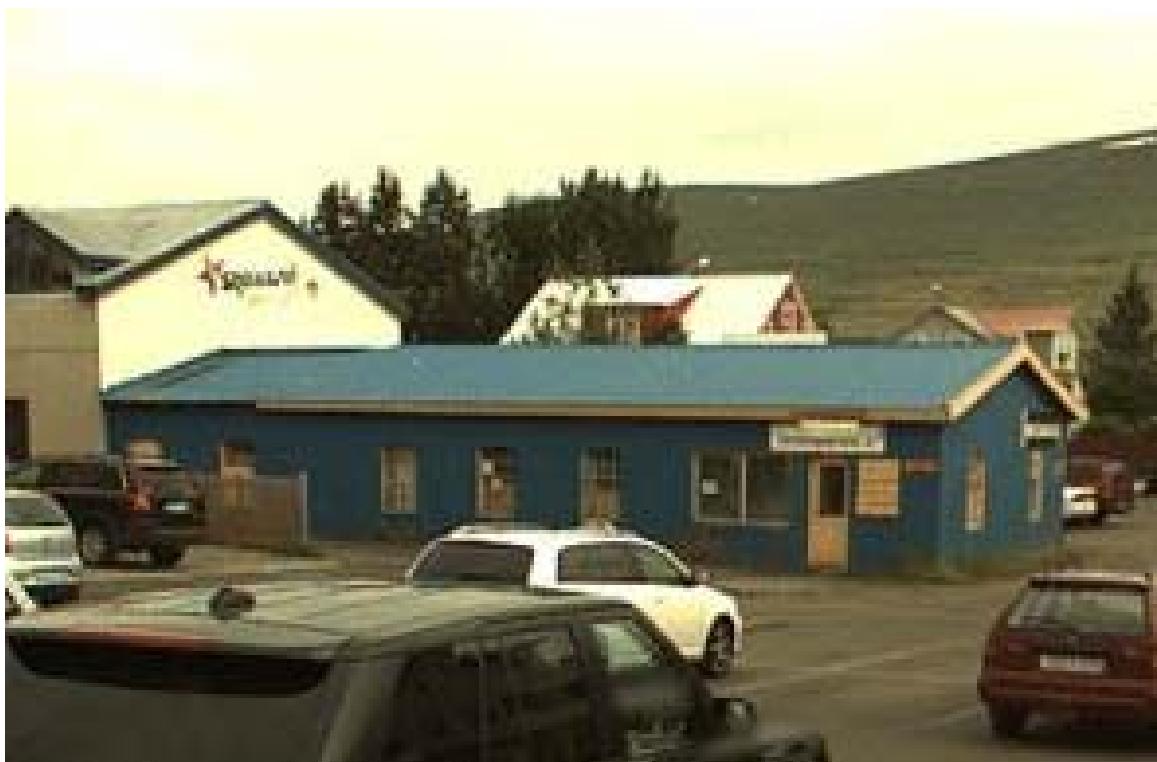
Strandgata 11b

Umhverfisgildi:	Hefur lítið umhverfisgildi þar sem húsið strendur falið á lítt áberandi stað.
Upprunaleg gerð:	Húsið er töluvert breytt frá upprunalegri gerð.
Varðveislugildi:	Ekki er talið að varðveislugildi hússins sé verulegt.

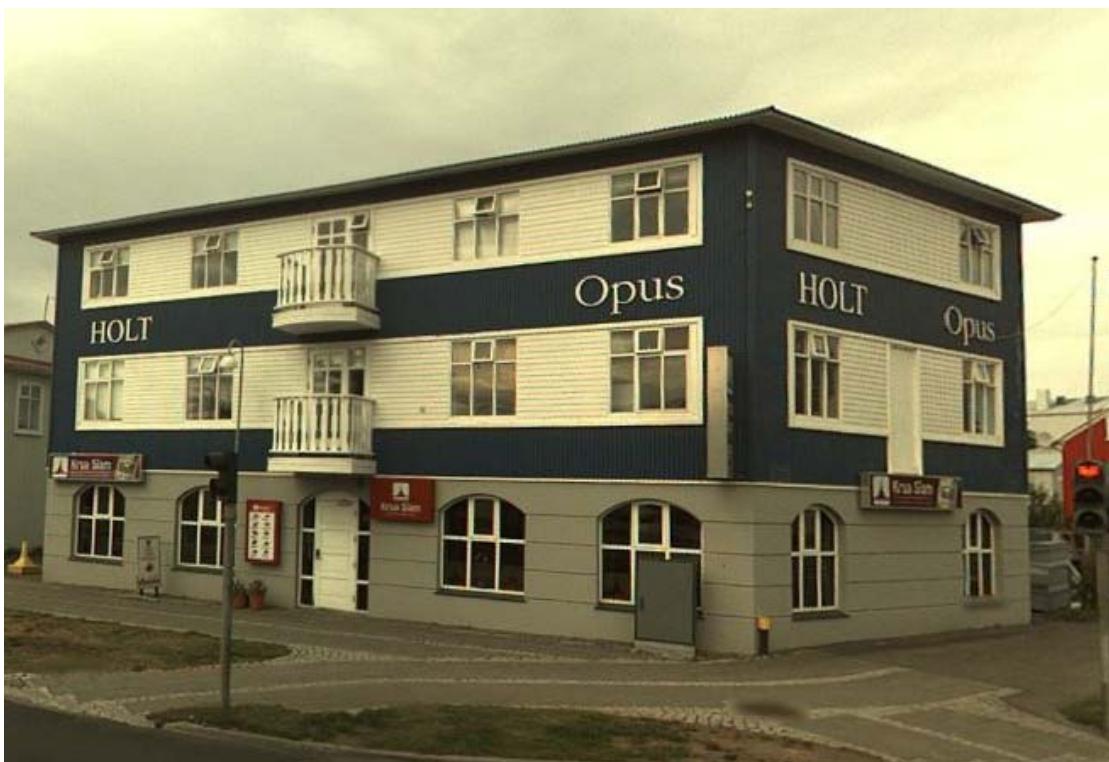
Strandgata 13

Byggingarár: 1907

Hönnuður: Ókunnur

Aðal byggingarefni: Steinsteypa/Timbur

Klæðning: Bárujárn/Múrsléttar

Pakgerð: Mænisþak

Pakklæðning: Bárujárn

Undirstöður: Steinsteyptar

Útlit: 3 hæðir

Notkun: Veitingahús/skrifstofur

Húsið er byggt árið 1907 en hönnuður er ókunnur. Húsið er tveggja hæða timburhús en árið 1992 var því lyft upp og steinsteyptri jarðhæð bætt undir húsið. Húsið er töluvert breytt frá upprunalegri gerð. Ástand hússins er gott.

Hefur mikið gildi fyrir götumynd Strandgötu þar sem húsið er hluti af heildstæðri húsaröð norðan götunnar.

Húsið er nánast óbreytt frá upprunalegri gerð.

Húsið er friðað þar sem það er orðið 100 ára gamalt. Þá nýtur húsið hverfisverndar skv. gildandi aðalskipulagi. Hverfisverndin felst í því að almennt séu ekki gerðar breytingar á ytra byrði hússins nema í því skyni að færa það í átt að upprunalegri mynd. Allar breytingar á húsinu er varðar byggingarstíl og hlutföll þess skulu unnar í samráði við Minjastofnun Íslands.

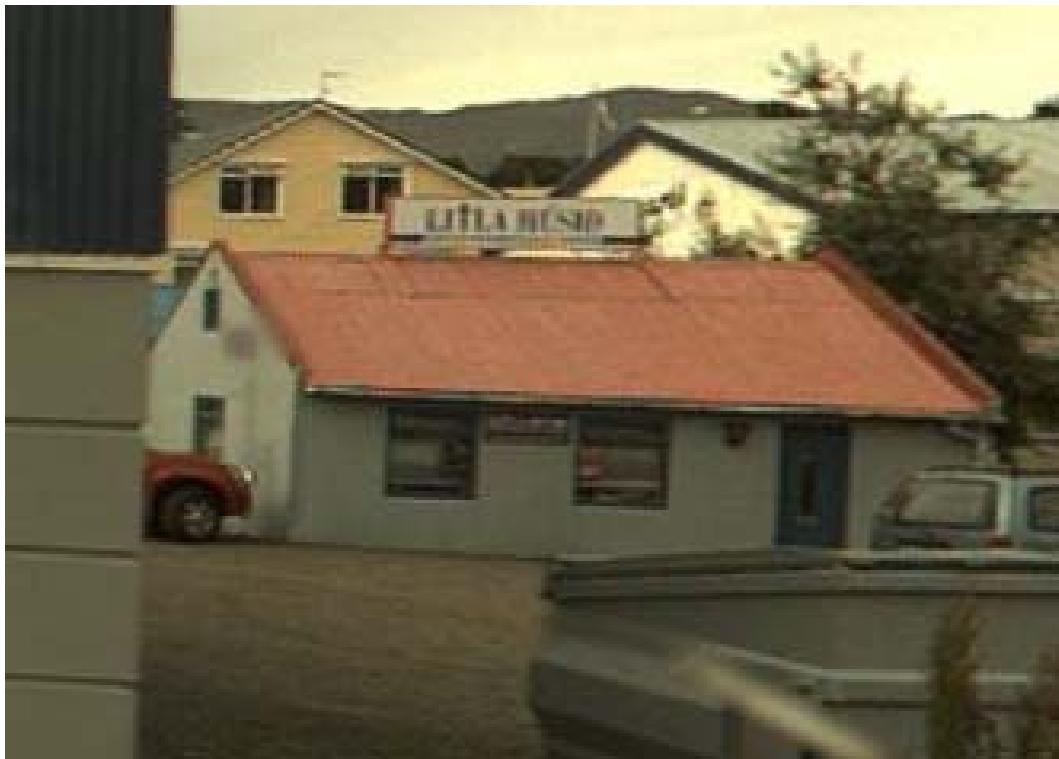
Strandgata 13a

Umhverfisgildi:	Hefur gildi fyrir götumynd Glerárgötu.
Upprunaleg gerð:	Húsið er lítið breytt frá upprunalegri gerð.
Varðveislugildi:	Húsið er friðað þar sem það er orðið 100 ára gamalt.

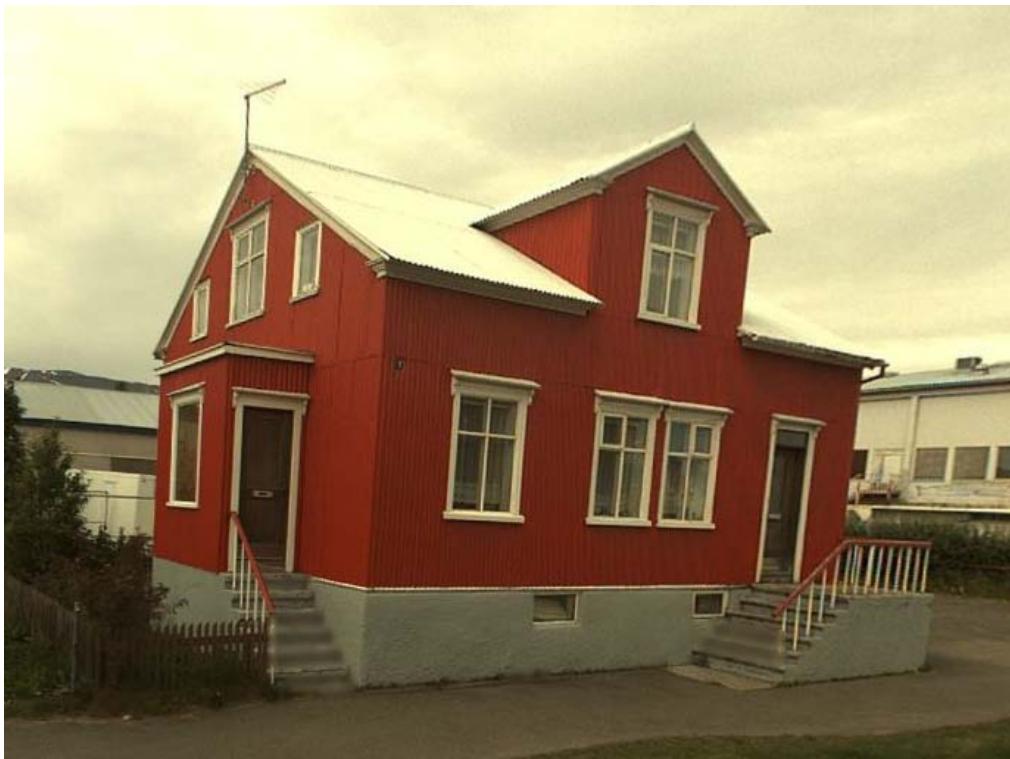
Glerárgata 1

Byggingarár:	1900	Hönnuður:	Ókunnur
Aðal byggingarefni:	Steinsteypa/Timbur	Klæðning:	Timbur/Munstruð múrhúð
Pakgerð:	Mænisþak, kvistir	Pakklæðning:	Bárujárn
Undirstöður:	Steinsteyptar	Útlit:	1 hæð, kjallari, ris
Notkun:	Íbúð

Lýsing: Húsið er 1 hæðar íbúðahúsnaði úr timbri með steyptum kjallara, byggt árið 1900. Húsið er lítið breytt frá upprunalegri gerð og er ástand hússins gott.

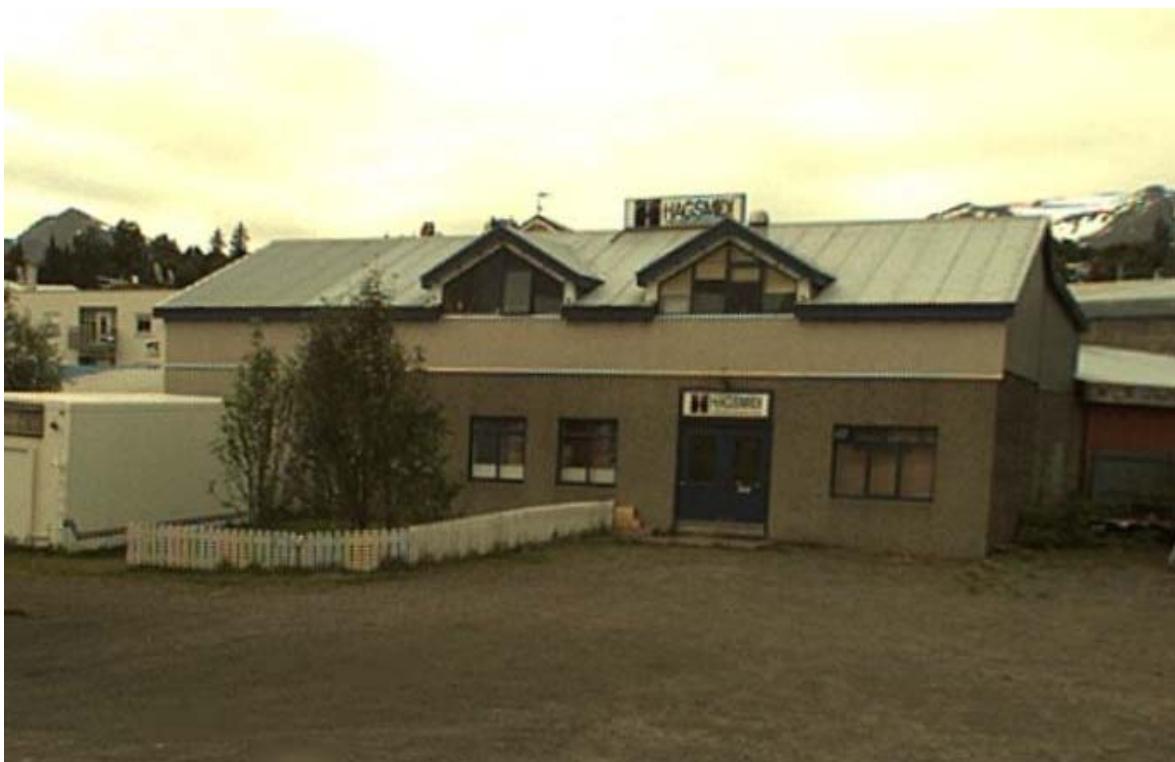
Glerárgata 3b

Byggingarár:	1946	Hönnuður:	Ókunnur
Aðal byggingarefni:	Steinsteypa	Klæðning:	Steni plötur
Pakgerð:	Mænisþak, kvistir	Pakklæðning:	Bárujárn
Undirstöður:	Steinsteyptar	Útlit:	1 hæð, ris
Notkun:	Verkstæði

Lýsing: Húsið er 1 hæðar bygging með risi, byggt árið 1946. Húsið er mikið breytt frá upprunalegri gerð og er ástand hússins gott.

Umhverfisgildi:	Hefur lítið umhverfisgildi þar sem húsið strendur falið á lítt áberandi stað.
Upprunaleg gerð:	Húsið er mikið breytt frá upprunalegri gerð.
Varðveislugildi:	Ekki er talið að varðveislugildi hússins sé verulegt.

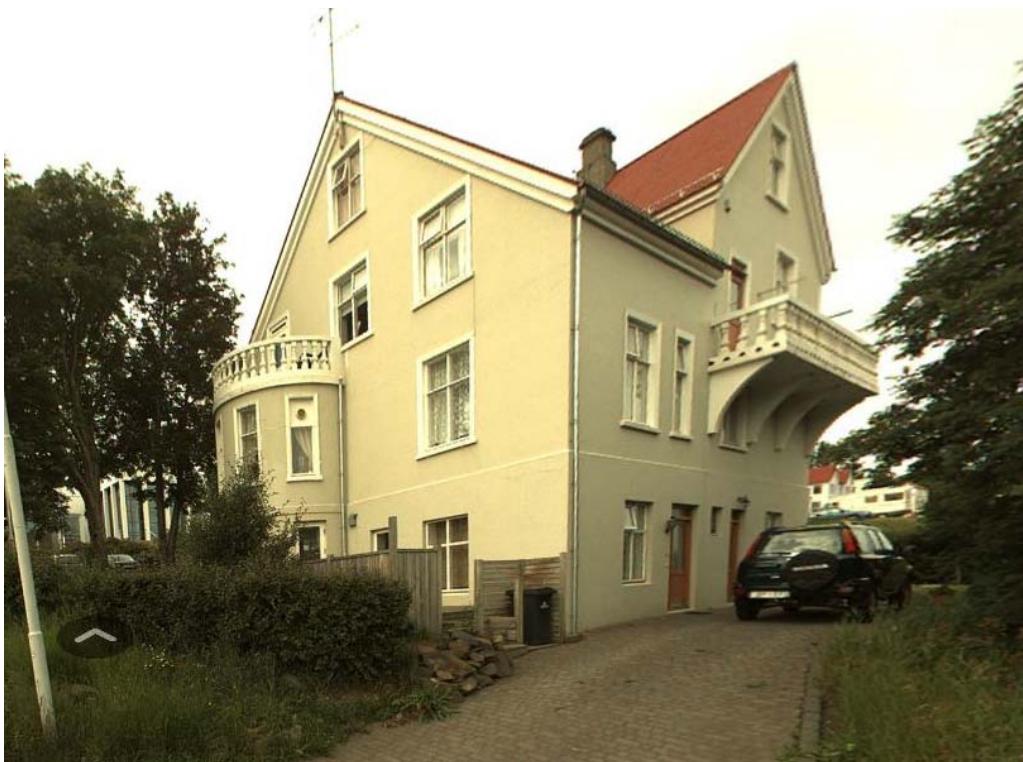
Brekkugata 14

Húsið er 3 hæða íbúðahúsnæði með risi, byggt árið 1929 af Jóni C.R. Arnesen ræðismanni og útgerðarmanni. Síðar átti Oddfellowstúkan húsið um áratuga skeið en í dag er húsið íbúðarhús. Húsið er nánast óbreytt frá upprunalegri gerð og er ástand hússins mjög gott.

Hefur gildi fyrir götumynd Brekkugötu og Oddeyrargötu. Húsið er fallegt og reisulegt og stendur á áberandi stað.

Húsið er nánast óbreytt frá upprunalegri mynd.

Talið er að húsið hafi mikið varðveislugildi sökum fallegs byggingarstíls og staðsetningar.

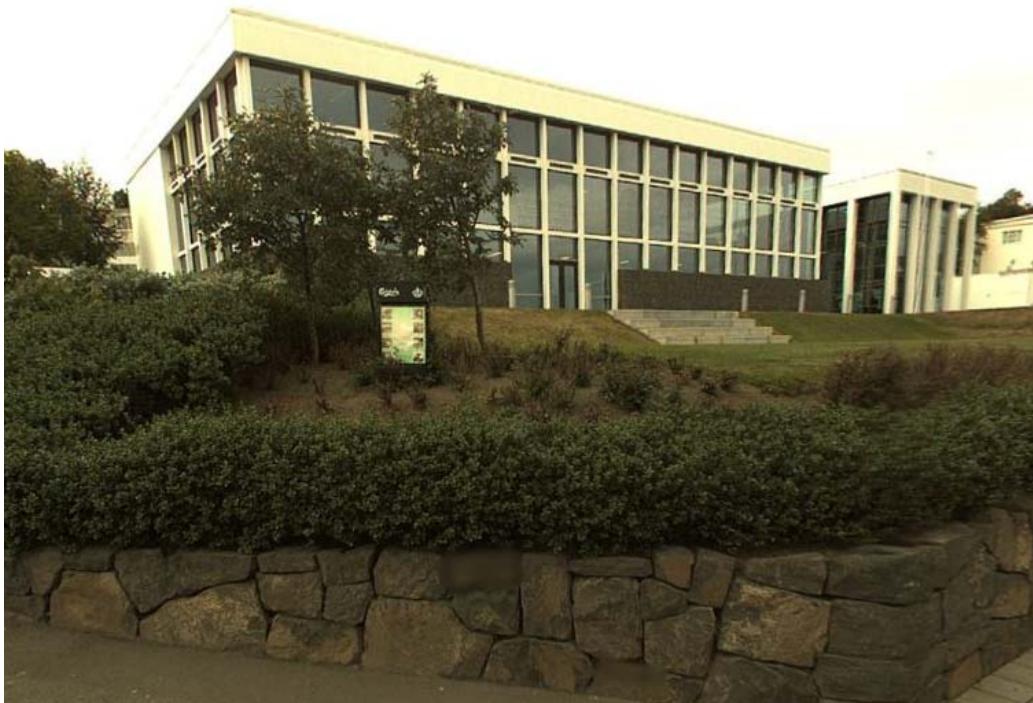
Brekkugata 17 (Amtsbókasafnið)

Byggingarár:	1968 2004	Hönnuður:	Gunnlaugur Halldórs./Bárður Ísleifs. Guðmundur Jónsson
Aðal byggingarefni:	Steinsteypa	Klæðning:	Múrsléttuð, grjót
Pakgerð:	Flatt þak	Pakklæðning:	Þakdúkur
Undirstöður:	Steinsteyptar	Útlit:	3 hæðir, kjallari
Notkun:	Íbúðir

Lýsing: Húsið er 3 hæða bókasafn, byggt árið 1968 en hönnuðir eru Gunnlaugur Halldórsson og Bárður Ísleifsson. Árið 2001-2004 var byggð 3 hæða viðbygging með kjallara við húsið til norðurs eftir Guðmund Jónsson arkitekt. Húsið er óbreytt frá upprunalegri gerð og er ástand hússins mjög gott.

Umhverfisgildi:	Hefur gildi fyrir götumynd Brekkugötu og Oddeyrargötu. Húsið er fallegt og reisulegt og stendur á áberandi stað.
Upprunaleg gerð:	Húsið er óbreytt frá upprunalegri mynd.
Varðveislugildi:	Talið er að húsið hafi mikið varðveislugildi sökum fallegs byggingarstíls og staðsetningar. Þá er talið á byggingin hafi töluvert menningarsögulegt gildi sem aðalbókasafn og héraðsskjalasafn Akureyrar.

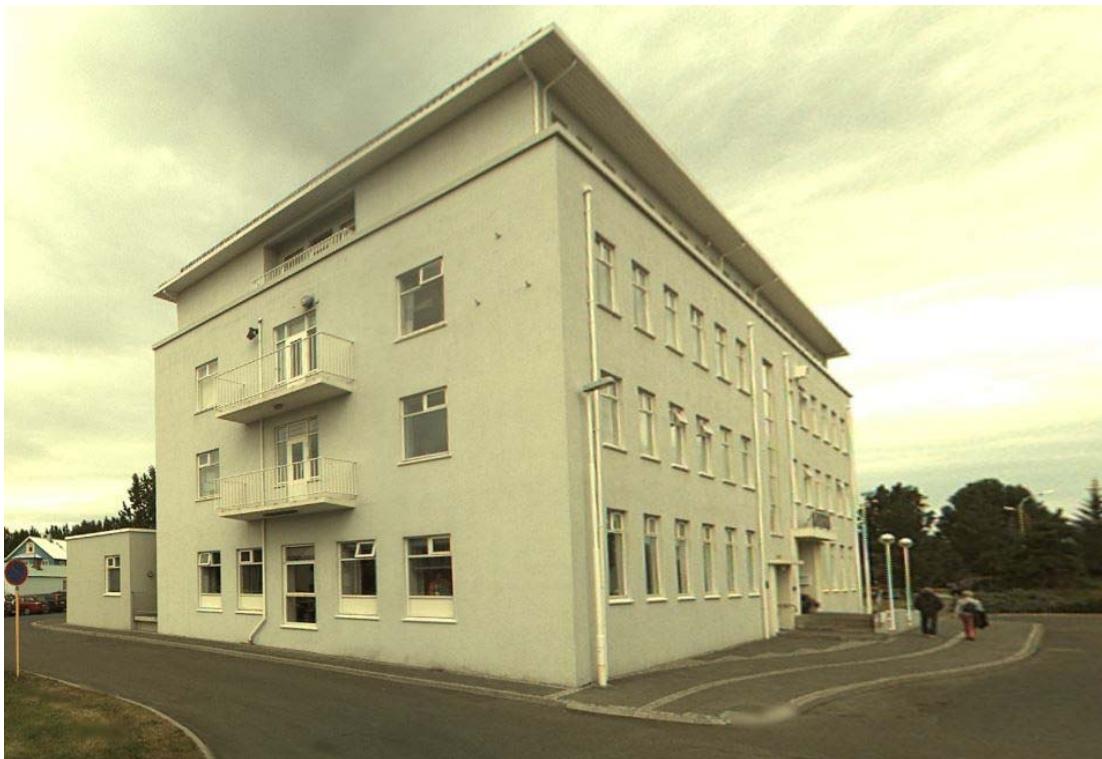
Geislagata 9

<i>Byggingarár:</i>	1950-1966	<i>Hönnuður:</i>	Sigurður Guðmundsson og Eiríkur Einarsson	
<i>Aðal byggingarefni:</i>	Steinsteypa	<i>Klæðning:</i>	Múrhúðað	
<i>Pakgerð:</i>	Valmaþak	<i>Pakklæðning:</i>	Bárujárn/pakdúkur	
<i>Undirstöður:</i>	Steinsteyptar	<i>Útlit:</i>	4 hæðir, kjallari	
<i>Notkun:</i>	Ráðhús			
<i>Lýsing:</i>	Húsið er 4 hæða Ráðhús (efsta hæðin inndregin), byggt í áföngum frá 1950-1956 en hönnuðlr eru Sigurður Guðmundsson og Eiríkur Einarsson. Um áratuga skeið var slökkvistöð bæjarins með aðsetur á jarðhæð hússins sem og Rafveita Akureyrar en í dag er allt húsið nýtt sem Ráðhús og skrifstofur Akureyrar. Árið 1996 var byggð 1 hæðar viðbygging með kjallara við vesturs eftir Svan Eiríksson arkitekt. Húsið er lítið breytt frá upprunalegri gerð og er ástand hússins mjög gott.

<i>Umhverfisgildi:</i>	Hefur gildi fyrir umhverfi sitt þar sem húsið er reisulegt og stendur á áberandi stað.
<i>Upprunaleg gerð:</i>	Húsið er lítið breytt frá upprunalegri mynd.
<i>Varðveislugildi:</i>	Talið er að húsið hafi töluvert menningarsögulegt gildi sem Ráðhús bæjarins

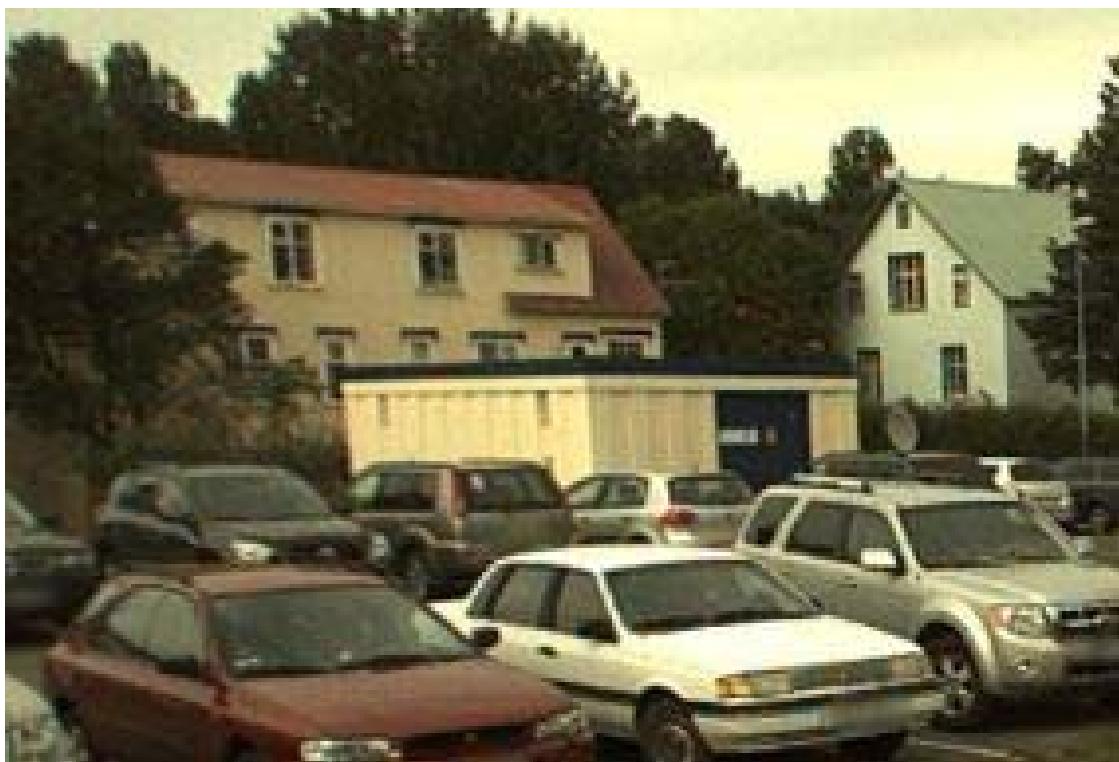
Byggingarár:	1967	Hönnuður:	Ókunnur
Aðal byggingarefni:	Steinsteypa	Klæðning:	Múrsléttan
Þakgerð:	Einhalla þak	Þakklæðning:	Dúkur
Undirstöður:	Steinsteyptar	Útlit:	Einlyft
Notkun:	Spennistöð

Lýsing: Byggingin hýsir spennistöð Norðurorku.

Umhverfisgildi: Húsið er ekki talið hafa sérstakt gildi fyrir umhverfi sitt.

Upprunaleg gerð: Húsið er óbreytt frá upprunalegri gerð.

Varðveislugildi: Ekki er talið að varðveislugildi hússins sé verulegt.

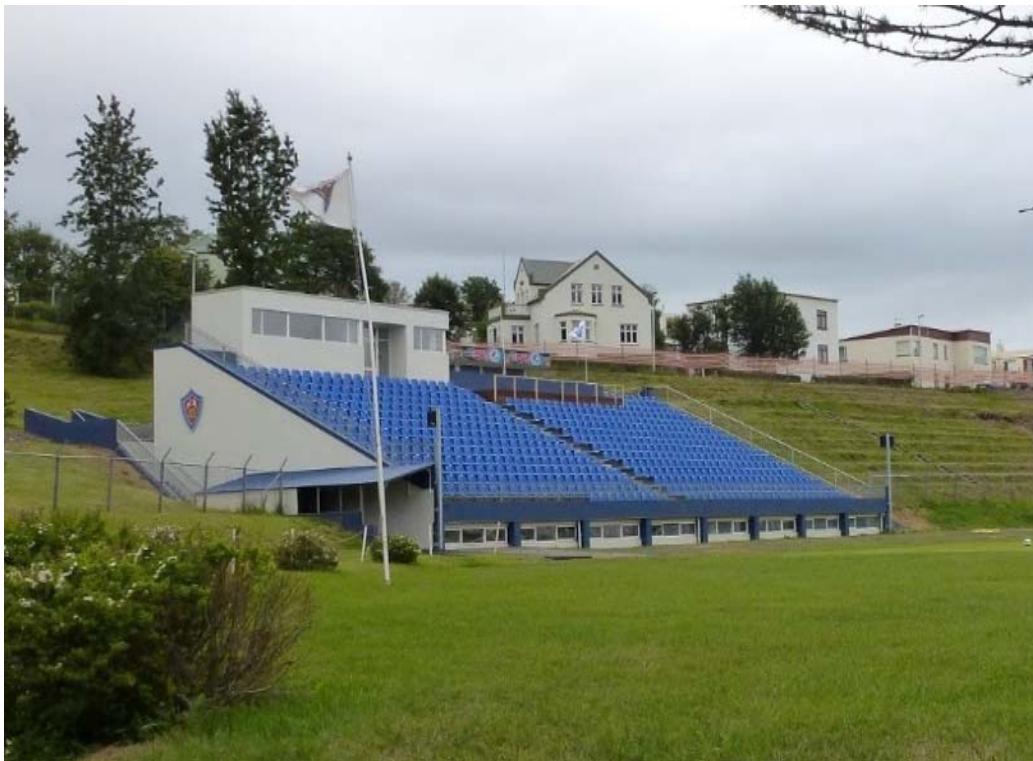
Áhorfendastúka íþróttavallar Akureyrar

Byggingarár:	1962	Hönnuður:	Gísli Halldórsson
Aðal byggingarefni:	Steinsteypa	Klæðning:	Múrhúðað
Pakgerð:		Pakklæðning:	
Undirstöður:	Steinsteyptar	Útlit:	Áhorfendastúka
Notkun:	Áhorfendastúka

Lýsing: Byggingin er áhorfendastúka íþróttavallar Akureyrar með búningsklefum, skrifstofum og annari aðstöðu í stúkubyggingunni, hönnuður er Gísli Halldórsson arkitekt. Árið 2011 voru gerðar miklar endurbætur á byggingunni og byggðar við hana lyftuhús og blaðamannabygging eftir Loga Má Einarsson arkitekt. Byggingin er lítið breytt frá upprunalegri gerð og er ástand hennar mjög gott.

Umhverfisgildi:	Byggingin er ekki talin hafa sérstakt gildi fyrir umhverfi sitt.
Upprunaleg gerð:	Byggingin er lítið breytt frá upprunalegri gerð.
Varðveislugildi:	Ekki er talið að varðveislugildi byggingarinnar sé verulegt.

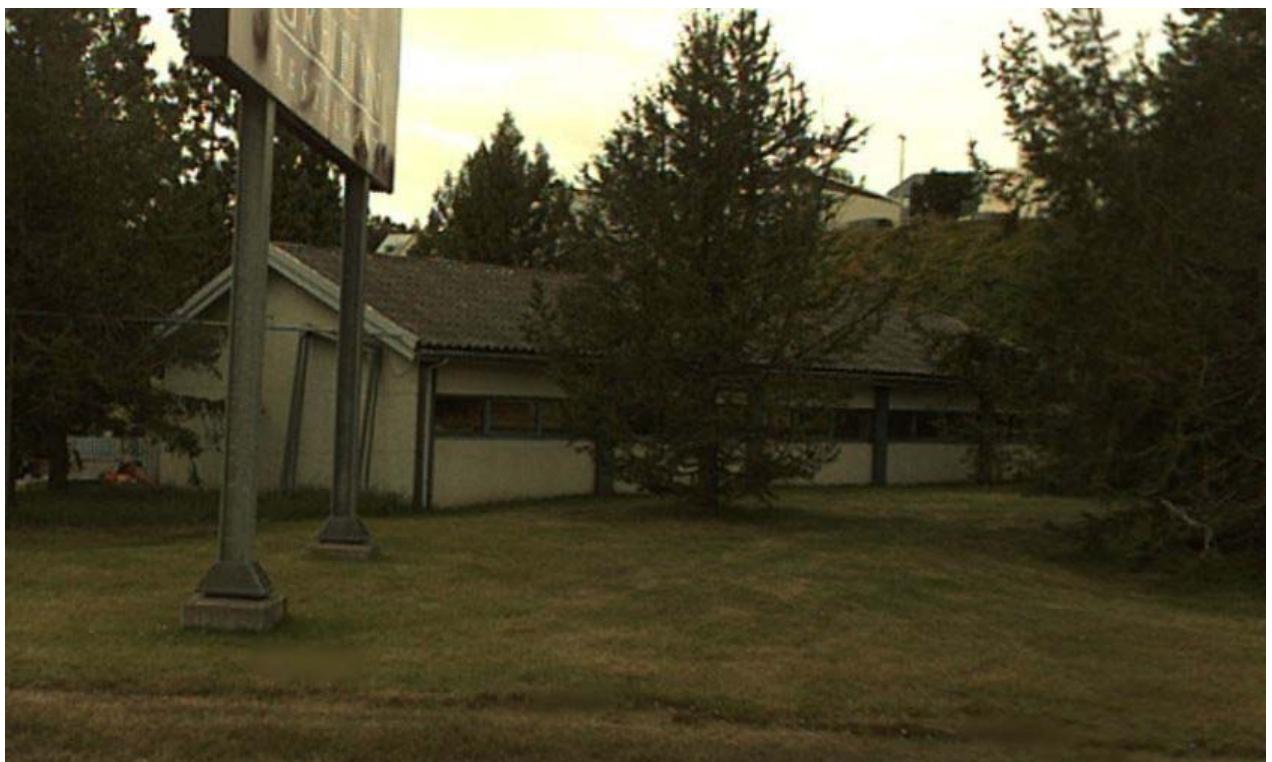
Áhaldahús íþróttavallar

Byggingarár:	1981	Hönnuður:	Teiknistofa Húsameistara
Aðal byggingarefni:	Steinsteypa	Klæðning:	Múrhúðað
Pakgerð:	Mænisþak	Pakklæðning:	Bárað eternit
Undirstöður:	Steinsteyptar	Útlit:	1 hæð
Notkun:	Áhaldageymsla

Lýsing: Byggingin er áhaldageymsla íþróttavallar, byggð árið 1981. Byggingin er óbreytt frá upprunalegri gerð og er ástand hennar mjög gott.

Umhverfisgildi:	Byggingin er ekki talin hafa sérstakt gildi fyrir umhverfi sitt.
Upprunaleg gerð:	Byggingin er ó breytt frá upprunalegri gerð.
Varðveislugildi:	Ekki er talið að varðveislugildi byggingarinnar sé verulegt.

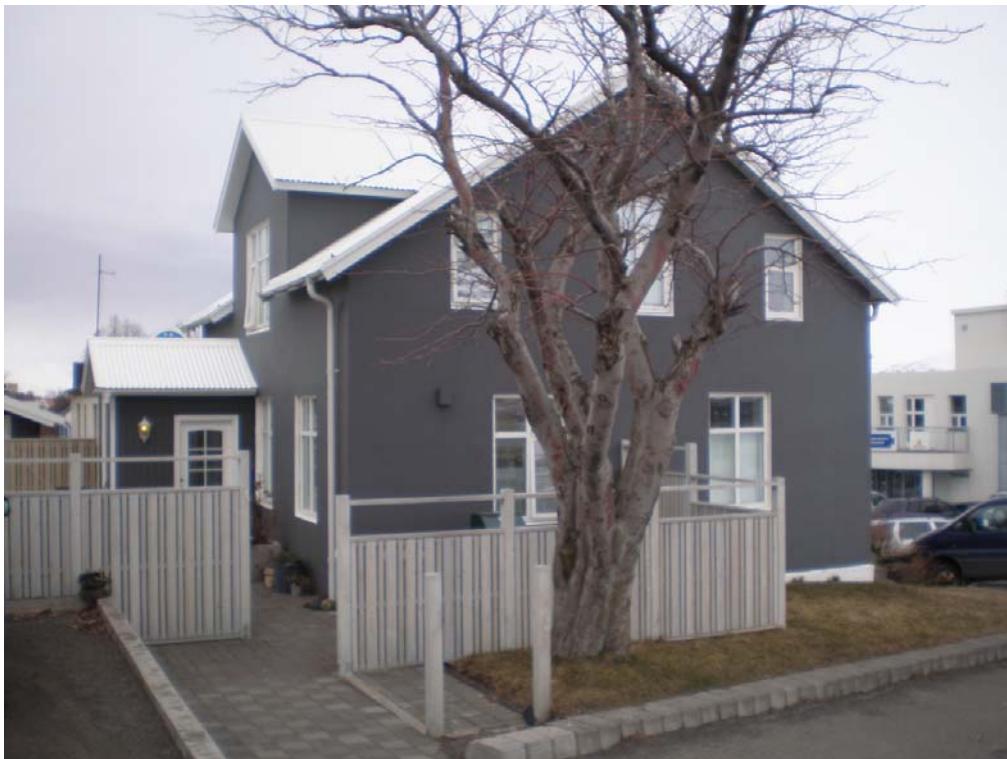
Gilsbakkavegur 1

Byggingarár:	1923	Hönnuður:	Ókunnur
Aðal byggingarefni:	Steinsteypa	Klæðning:	Múrsléttatáð
Þakgerð:	Mænisþak, kvistur	Pakklæðning:	Bárujárn
Undirstöður:	Steinsteyptar	Útlit:	Einlyft, ris
Notkun:	Íbúð (1)

Lýsing: Húsið er einlyft steinsteypt hús með risi, byggt árið 1923, hönnuður er ókunnur. Húsið var endurnýjað umtalsvert árið 1991, þak m.a. endurnýjað ásamt fleiru. Form hússins er svo til óbreytt frá upprunalegri gerð. Ástand hússins er mjög gott.

Umhverfisgildi:	Hefur gildi fyrir götumynd Gilsbakkavegar.
Upprunaleg gerð:	Húsið er nánast óbreytt frá upprunalegri gerð.
Varðveislugildi:	Ekki er talið að varðveislugildi hússins sé verulegt umfram önnur hús í húsaröðinni norðan Gilsbakkavegar.

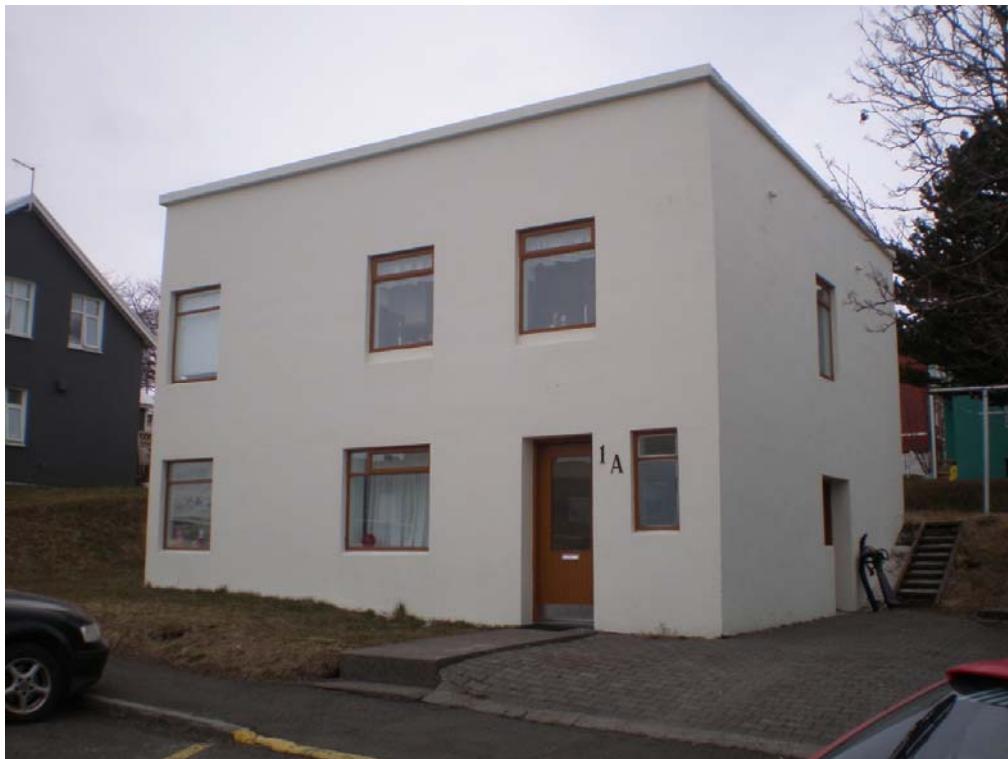
Gilsbakkavegur 1a

Byggingarár:	1935	Hönnuður:	Ókunnur
Aðal byggingarefni:	Steinsteypa	Klæðning:	Múrsléttatáð
Pakgerð:	Flatt þak	Pakklæðning:	Timbur/pappi
Undirstöður:	Steinsteyptar	Útlit:	Tvílyft
Notkun:	Íbúð (1)

Lýsing: Húsið er tvílyft steinsteypt hús, byggt árið 1923, hönnuður er ókunnur. Húsið er svo til óbreytt frá upprunalegri gerð og er ástand hússins gott.

Umhverfisgildi:	Hefur gildi fyrir götumynd Gilsbakkavegar.
Upprunaleg gerð:	Húsið er nánast óbreytt frá upprunalegri gerð.
Varðveislugildi:	Ekki er talið að varðveislugildi hússins sé verulegt umfram önnur hús í húsaröðinni norðan Gilsbakkavegar.

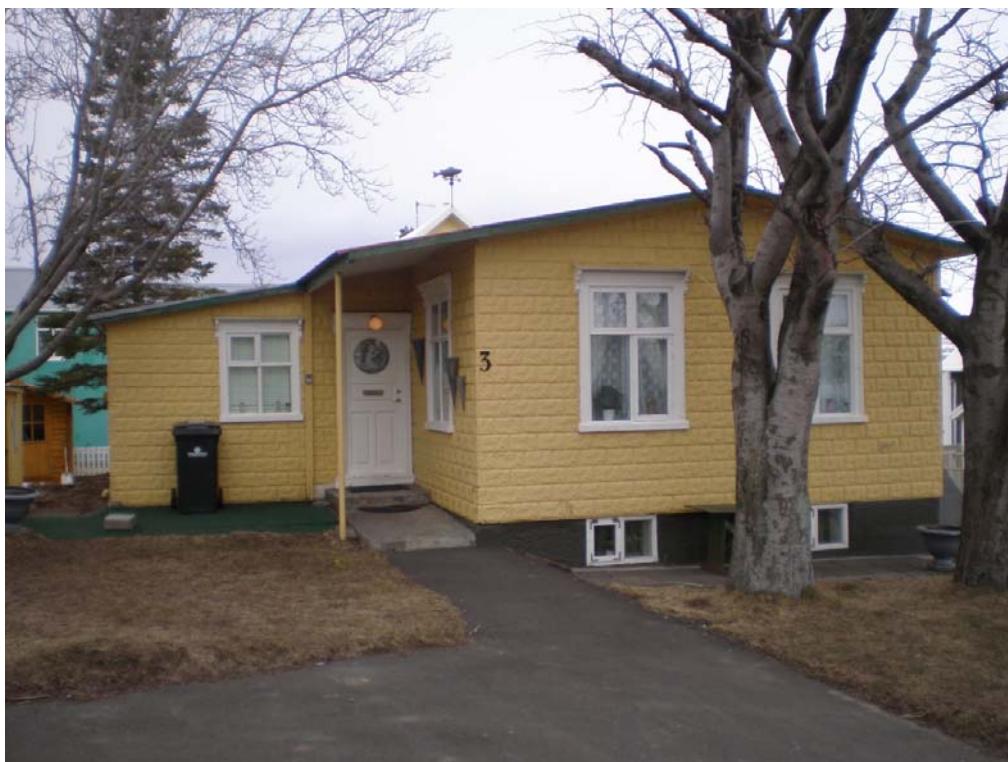
Gilsbakkavegur 3 (Syðra Melshús)

Byggingarár:	1930	Hönnuður:	Ókunnur
Aðal byggingarefni:	Timbur	Klæðning:	Járnklæðning
Þakgerð:	Mænisþak	Þakklæðning:	Bárujárn
Undirstöður:	Steinsteyptar	Útlit:	Einlyft, kjallari
Notkun:	Íbúð (1)

Lýsing: Húsið er einlyft timburhús með kjallara, byggt árið 1930, hönnuður er ókunnur. Húsið er svo til óbreytt frá upprunalegri gerð og er ástand hússins nokkuð gott.

Umhverfisgildi:	Hefur gildi fyrir götumynd Gilsbakkavegar.
Upprunaleg gerð:	Húsið er nánast óbreytt frá upprunalegri gerð.
Varðveislugildi:	Ekki er talið að varðveislugildi hússins sé verulegt umfram önnur hús í húsaröðinni norðan Gilsbakkavegar.

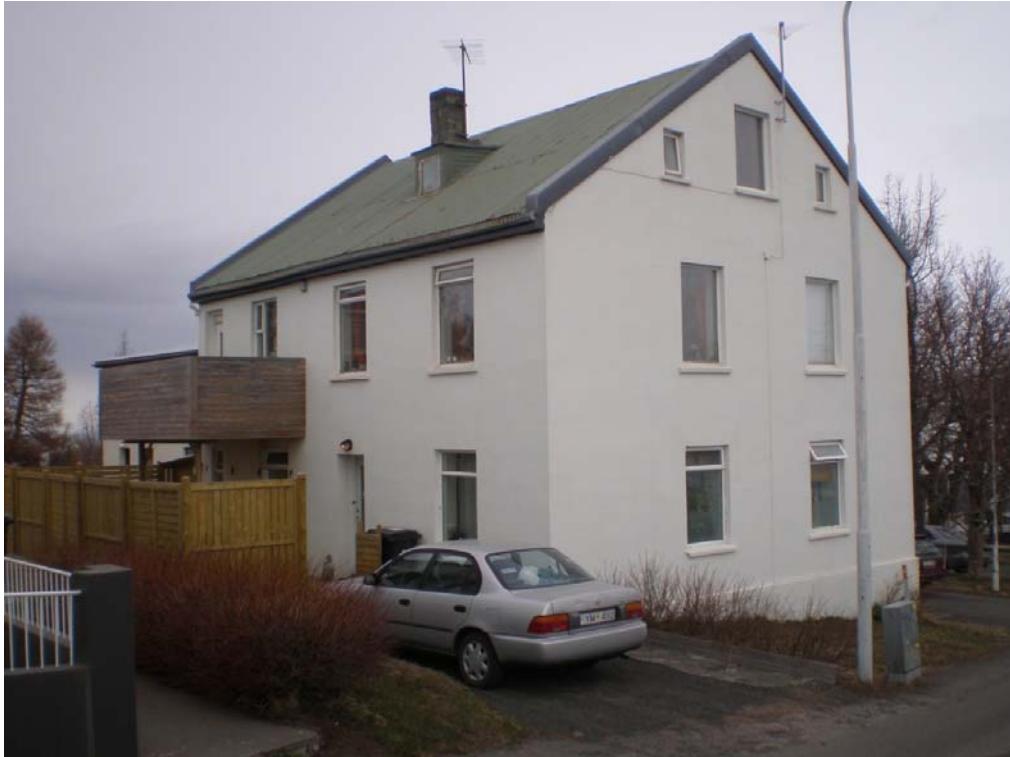
Gilsbakkavegur 5

Byggingarár:	1926	Hönnuður:	Ókunnur
Aðal byggingarefni:	Steinsteypa	Klæðning:	Múrsléttatáð
Þakgerð:	Mænisþak	Þakklæðning:	Bárujárn
Undirstöður:	Steinsteyptar	Útlit:	Tvílyft, ris, kjallari
Notkun:	Íbúð (2)

Lýsing: Húsið er tvílyft steinsteypt hús með kjallara og risi, byggt árið 1926, hönnuður er ókunnur. Timbursvalir hafa síðar verið byggðar við vesturhlið annarrar hæðar. Húsið er svo til óbreytt frá upprunalegri gerð og er ástand hússins gott.

Umhverfisgildi:	Hefur gildi fyrir götumynd Gilsbakkavegar.
Upprunaleg gerð:	Húsið er nánast óbreytt frá upprunalegri gerð.
Varðveislugildi:	Ekki er talið að varðveislugildi hússins sé verulegt umfram önnur hús í húsaröðinni norðan Gilsbakkavegar.

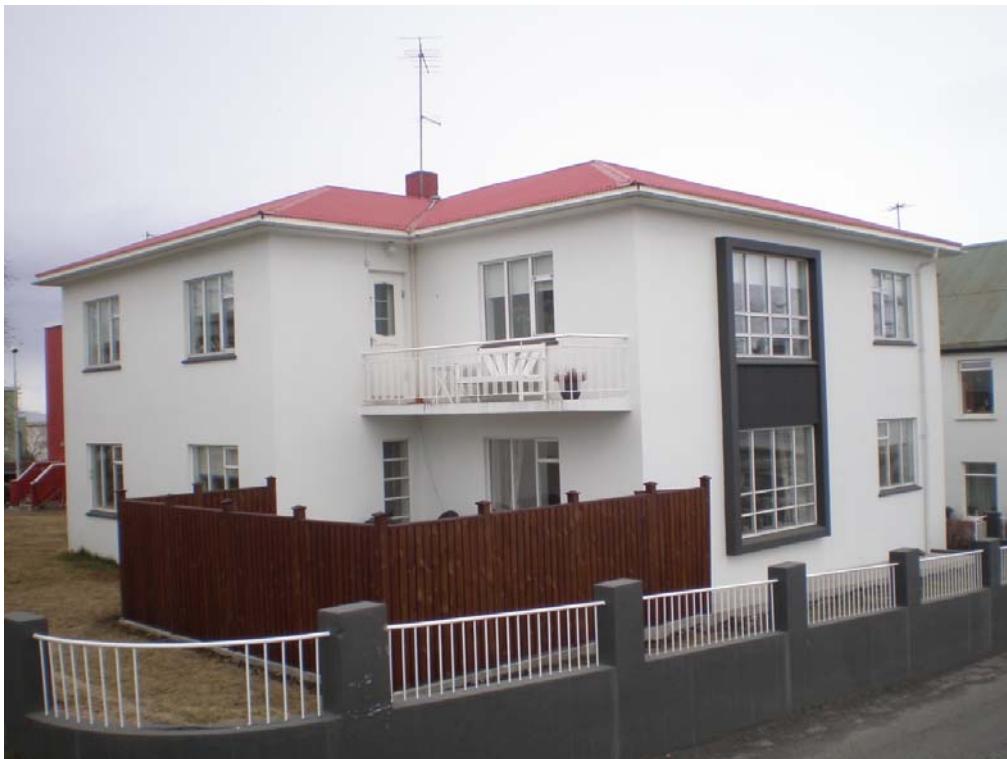
Gilsbakkavegur 7

Byggingarár:	1956	Hönnuður:	Á. Valdemarsson
Aðal byggingarefni:	Steinsteypa	Klæðning:	Múrsléttatáð
Þakgerð:	Valmaþak	Þakklæðning:	Bárujárn
Undirstöður:	Steinsteyptar	Útlit:	Tvílyft, kjallari, svalir
Notkun:	Íbúð (2)

Lýsing: Húsið er tvílyft steinsteypt hús með kjallara að hluta, byggt árið 1956 eftir teikningum Á. Valdemarssonar. Húsið er svo til óbreytt frá upprunalegri gerð og er ástand hússins gott.

Umhverfisgildi:	Hefur gildi fyrir götumynd Gilsbakkavegar.
Upprunaleg gerð:	Húsið er nánast óbreytt frá upprunalegri gerð.
Varðveislugildi:	Ekki er talið að varðveislugildi hússins sé verulegt umfram önnur hús í húsaröðinni norðan Gilsbakkavegar.

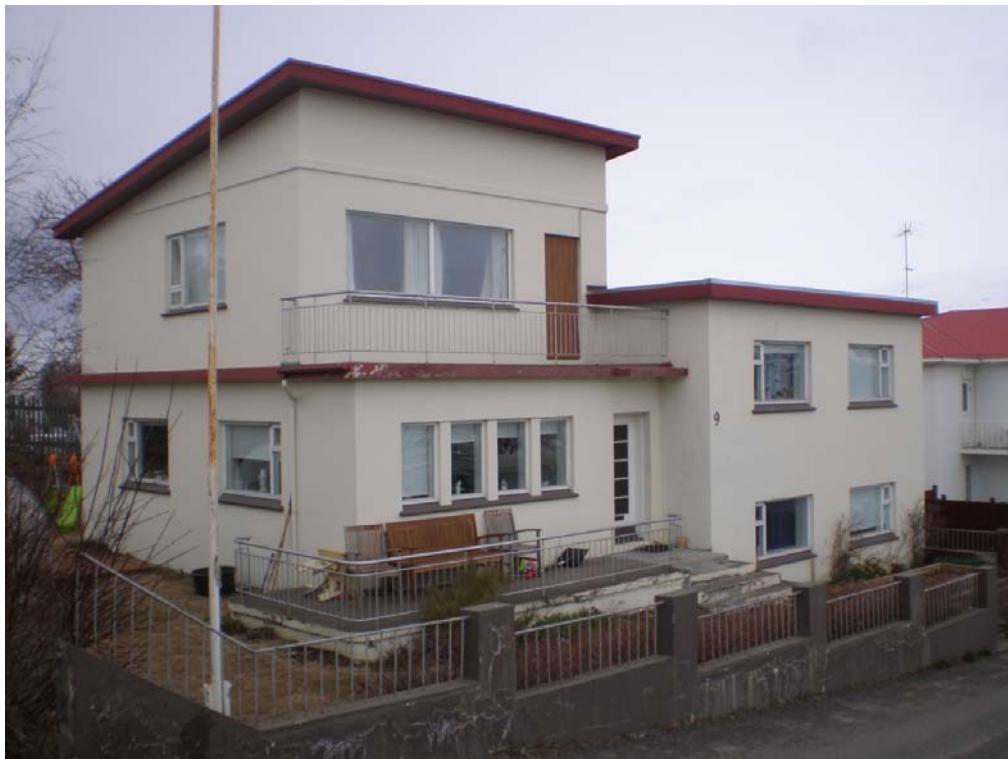
Gilsbakkavegur 9

Byggingarár:	1945	Hönnuður:	Tryggvi Jónatansson
Aðal byggingarefni:	Steinsteypa	Klæðning:	Múrsléttáð
Pakgerð:	Einhalla þak/flatt þak	Pakklæðning:	Steypt plata, timbur/pappi
Undirstöður:	Steinsteyptar	Útlit:	Tvílyft, svalir
Notkun:	Íbúð (1)

Lýsing: Húsið er tvílyft steinsteypt hús með risi, byggt árið 1945 eftir teikningum Tryggva Jónatanssonar. Árið 1955 var byggður steinsteyptur bílskúr í norðurhorni baklóðar eftir teikningum Tryggva. Húsið er svo til óbreytt frá upprunalegri gerð og er ástand hússins gott.

Umhverfisgildi:	Hefur gildi fyrir götumynd Gilsbakkavegar.
Upprunaleg gerð:	Húsið er nánast óbreytt frá upprunalegri gerð.
Varðveislugildi:	Ekki er talið að varðveislugildi hússins sé verulegt umfram önnur hús í húsaröðinni norðan Gilsbakkavegar.

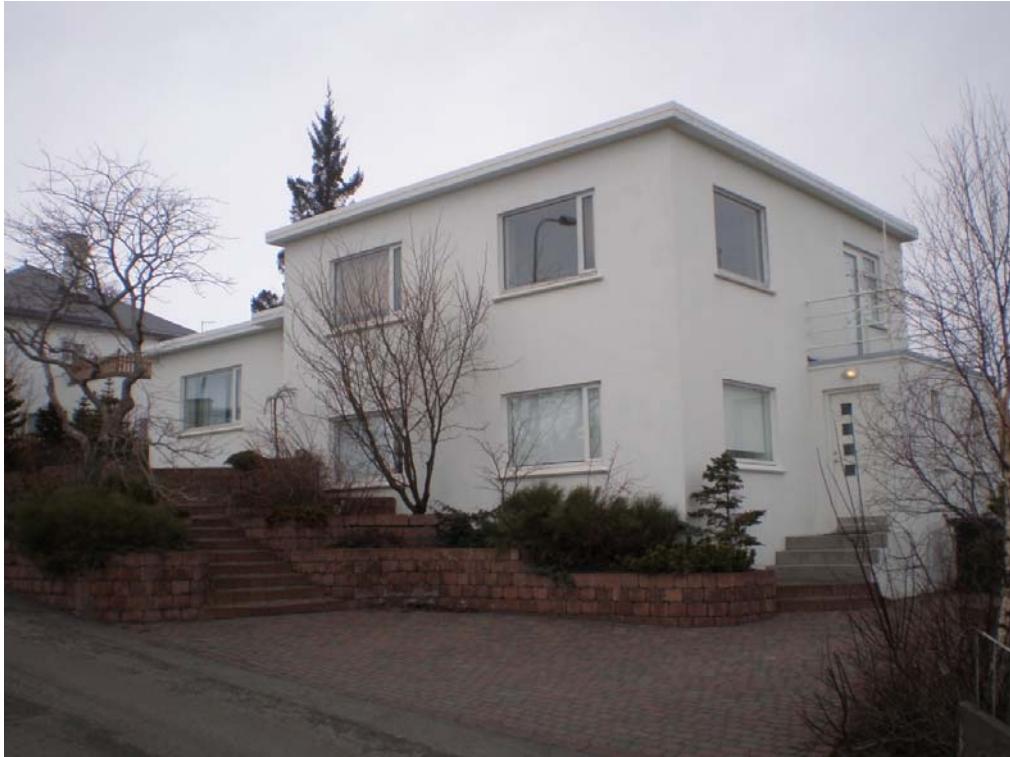
Gilsbakkavegur 11 (hús Jóns Guðlaugssonar og Árna Jónssonar)

Byggingarár:	1946	Hönnuður:	Tryggvi Jónatansson
Aðal byggingarefni:	Steinsteypa	Klæðning:	Múrsléttatáð
Þakgerð:	Flatt þak	Þakklæðning:	Steypt plata, pappi
Undirstöður:	Steinsteyptar	Útlit:	Tvílyft/einlyft, svalir
Notkun:	Íbúð (2)

Lýsing: Húsið er steinsteypt, austurhluti er tvílyftur og vesturhluti einlyftur, byggt árið 1946 eftir teikningum Tryggva Jónatanssonar. Húsið er svo til óbreytt frá upprunalegri gerð og er ástand hússins mjög gott.

Umhverfisgildi:	Hefur gildi fyrir götumynd Gilsbakkavegar.
Upprunaleg gerð:	Húsið er nánast óbreytt frá upprunalegri gerð.
Varðveislugildi:	Ekki er talið að varðveislugildi hússins sé verulegt umfram önnur hús í húsaröðinni norðan Gilsbakkavegar.

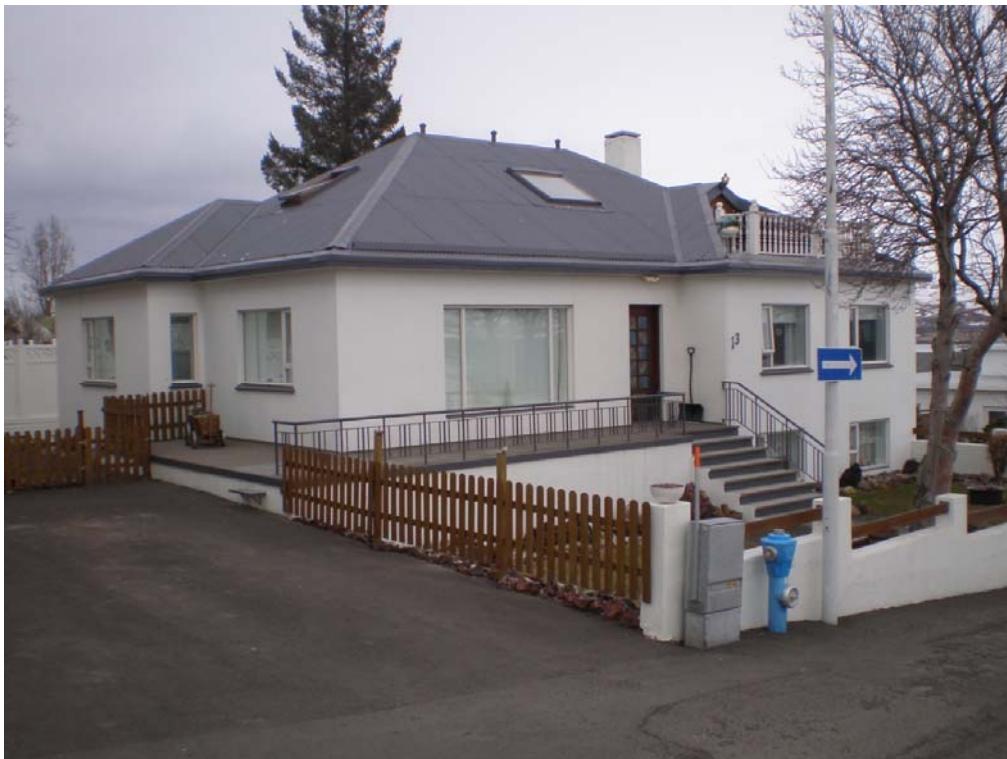
Gilsbakkavegur 13 (hús Tómasar Björnssonar)

Byggingarár:	1946	Hönnuður:	Guðmundur Gunnarsson
Aðal byggingarefni:	Steinsteypa	Klæðning:	Múrsléttan
Pakgerð:	Valmaþak	Pakklæðning:	Bárujárn
Undirstöður:	Steinsteyptar	Útlit:	Einlyft, kjallari, ris, svalir
Notkun:	Íbúð (1)

Lýsing: Húsið er einlyft steinsteypt hús með kjallara og risi, byggt árið 1946 eftir teikningum Guðmundar Gunnarssonar. Húsið er svo til óbreytt frá upprunalegri gerð og er ástand hússins gott.

Umhverfisgildi:	Hefur gildi fyrir götumynd Gilsbakkavegar.
Upprunaleg gerð:	Húsið er nánast óbreytt frá upprunalegri gerð.
Varðveislugildi:	Ekki er talið að varðveislugildi hússins sé verulegt umfram önnur hús í húsaröðinni norðan Gilsbakkavegar.
