AKUREYRARBÆR - MIÐBÆR HÚSAKÖNNUN

11.04.2014

UNNIÐ FYRIR AKUREYRARBÆR

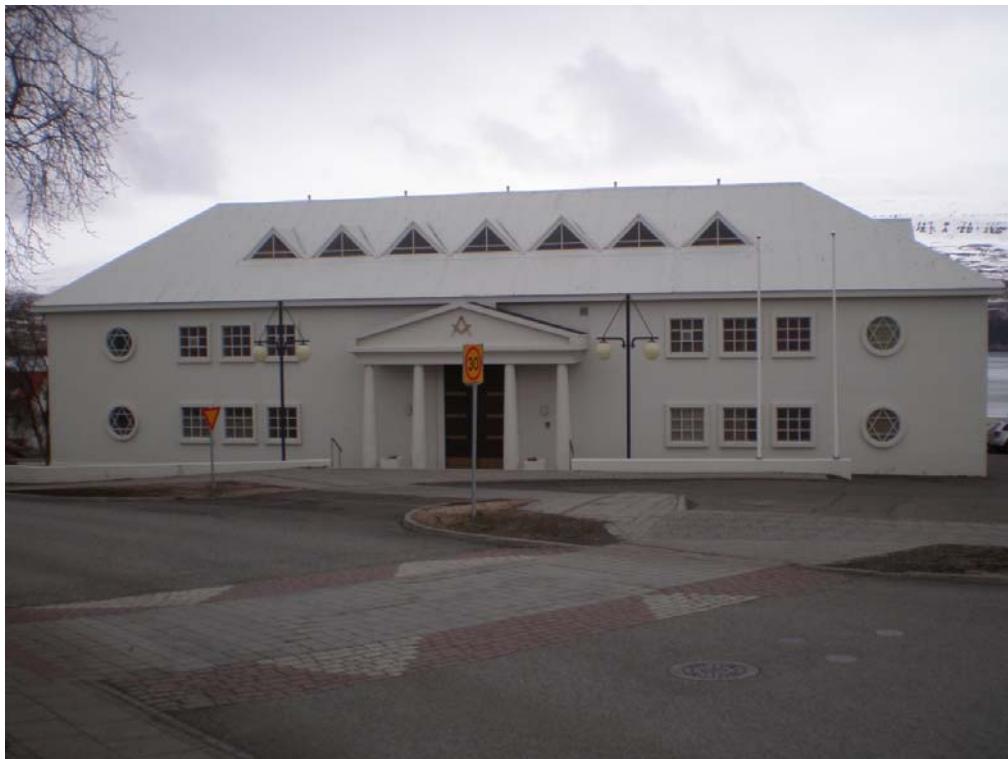
Gilsbakkavegur 15 (hús Frímúrarareglunnar)

Byggingarár:	1946	Hönnuður:	Hörður Bjarnason
	1981		Haraldur V. Haraldsson
Aðal byggingarefni:	Steinsteypa	Klæðning:	Múrsléttuð
Pakgerð:	Valmaþak	Pakklæðning:	Bárujárn
Undirstöður:	Steinsteyptar	Útlit:	Þrílyft
Notkun:	Félagsstörf		
Lýsing:	Húsið er byggt árið 1946 fyrir Frímúrararegluna en hönnuður er Hörður Bjarnason. Árið 1981 var byggt við húsið en hönnuður viðbyggingar er Haraldur V. Haraldsson. Húsið er mikið breytt frá upprunalegri gerð og er ástand hússins mjög gott.

Umhverfisgildi:	Hefur gildi fyrir þennan hluta brekkunnar, það er svæðið umhverfis andapolinn þar sem húsið er reislulegt og stendur á áberandi stað og kallast á við sundlaugarbygginguna og íþróttahús Laugagötu ofar í brekkunni.
Upprunaleg gerð:	Húsið er mikið breytt frá upprunalegri gerð.
Varðveislugildi:	Talið er að húsið hafi mikið varðveislugildi sökum fallegs byggingarstíls og staðsetningar.

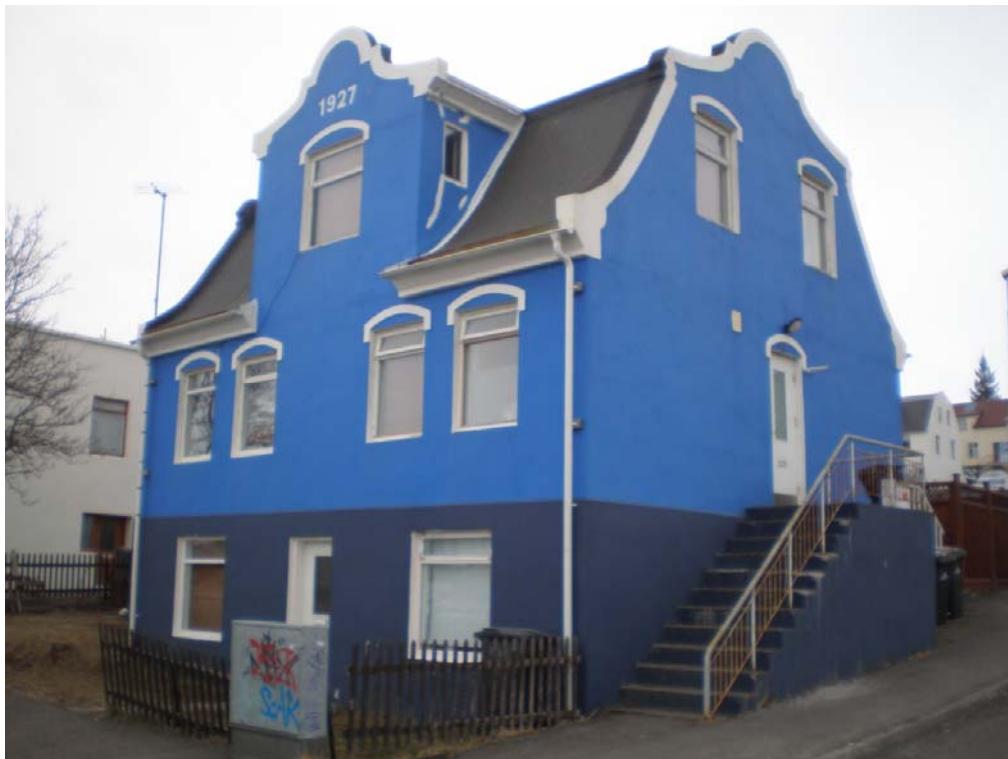
Oddagata 1

Byggingarár:	1927	Hönnuður:	Óþekktur
Aðal byggingarefni:	Steinsteypa	Klæðning:	Múrsléttanáð
Þakgerð:	Mænisþak, kvistur	Þakklæðning:	Þakpappi
Undirstöður:	Steinsteyptar	Útlit:	Tvílyft, ris
Notkun:	Íbúð (2)		
Lýsing:	Húsið er tvílyft steinsteypt hús með risi, byggt árið 1927, hönnuður er ókunnur. Húsið er svo til óbreytt frá upprunalegri gerð og er ástand hússins nokkuð gott.

Umhverfisgildi:	Hefur gildi fyrir götumynd Oddagötu.
Upprunaleg gerð:	Húsið er að mestu óbreytt frá upprunalegri gerð.
Varðveislugildi:	Ekki er talið að varðveislugildi hússins sé verulegt umfram önnur hús í húsaröðinni sunnan Oddagötu.

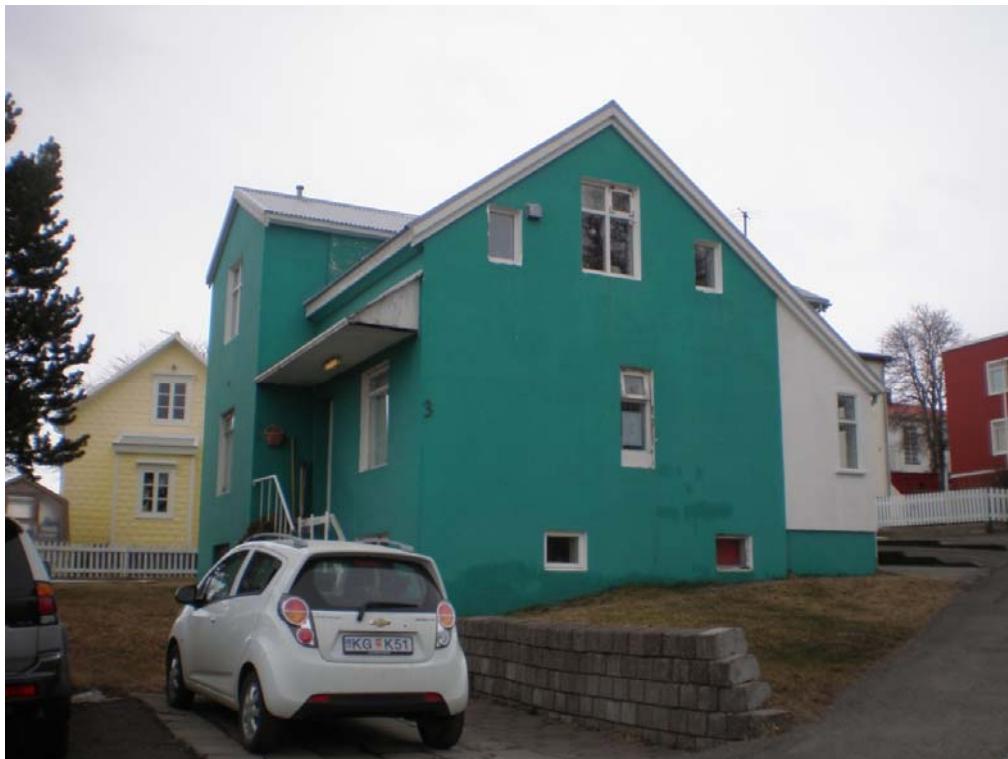
Oddagata 3

<i>Byggingarár:</i>	1927	<i>Hönnuður:</i>	Óþekktur
<i>Aðal byggingarefni:</i>	Steinsteypa	<i>Klæðning:</i>	Múrsléttatáð
<i>Pakgerð:</i>	Mænisþak, kvistur	<i>Pakklæðning:</i>	Bárujárn
<i>Undirstöður:</i>	Steinsteyptar	<i>Útlit:</i>	Einlyft, kjallari, ris
<i>Notkun:</i>	Íbúð (2)		
<i>Lýsing:</i>	Húsið er einlyft steinsteypt hús með kjallara og risi, byggt árið 1927, hönnuður er ókunnur. Húsið var endurnýjað umtalsvert árið 1995, þak m.a. endurnýjað ásamt fleiru. Húsið er að mestu óbreytt frá upprunalegri gerð og er ástand hússins nokkuð gott.		
Varðveislumat:			
<i>Umhverfisgildi:</i>	Hefur gildi fyrir götumynd Oddagötu.		
<i>Upprunaleg gerð:</i>	Húsið er að mestu óbreytt frá upprunalegri gerð.		
<i>Varðveislugildi:</i>	Ekki er talið að varðveislugildi hússins sé verulegt umfram önnur hús í húsaröðinni sunnan Oddagötu.

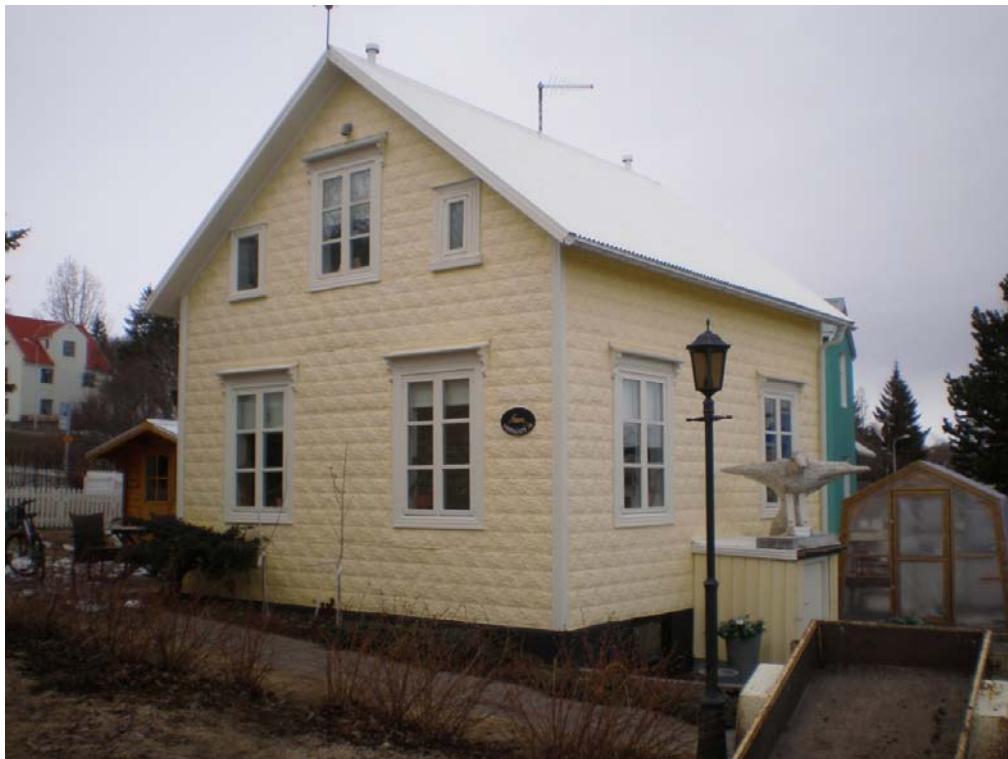
Oddagata 3b

<i>Byggingarár:</i>	1915	<i>Hönnuður:</i>	Óþekktur
<i>Aðal byggingarefni:</i>	Timbur	<i>Klæðning:</i>	Járnklæðning
<i>Pakgerð:</i>	Mænisþak	<i>Pakklæðning:</i>	Bárujárn
<i>Undirstöður:</i>	Steinsteyptar	<i>Útlit:</i>	Einlyft, kjallari, ris
<i>Notkun:</i>	Íbúð (1)		
<i>Lýsing:</i>	Húsið er einlyft timburhús með steinsteyptum kjallara, byggt árið 1915. Húsið er svo til óbreytt frá upprunalegri gerð og er ástand hússins gott.

<i>Umhverfisgildi:</i>	Hefur gildi fyrir götumynd Oddagötu.
<i>Upprunaleg gerð:</i>	Húsið er að mestu óbreytt frá upprunalegri gerð.
<i>Varðveislugildi:</i>	Ekki er talið að varðveislugildi hússins sé verulegt umfram önnur hús í húsaröðinni sunnan Oddagötu.

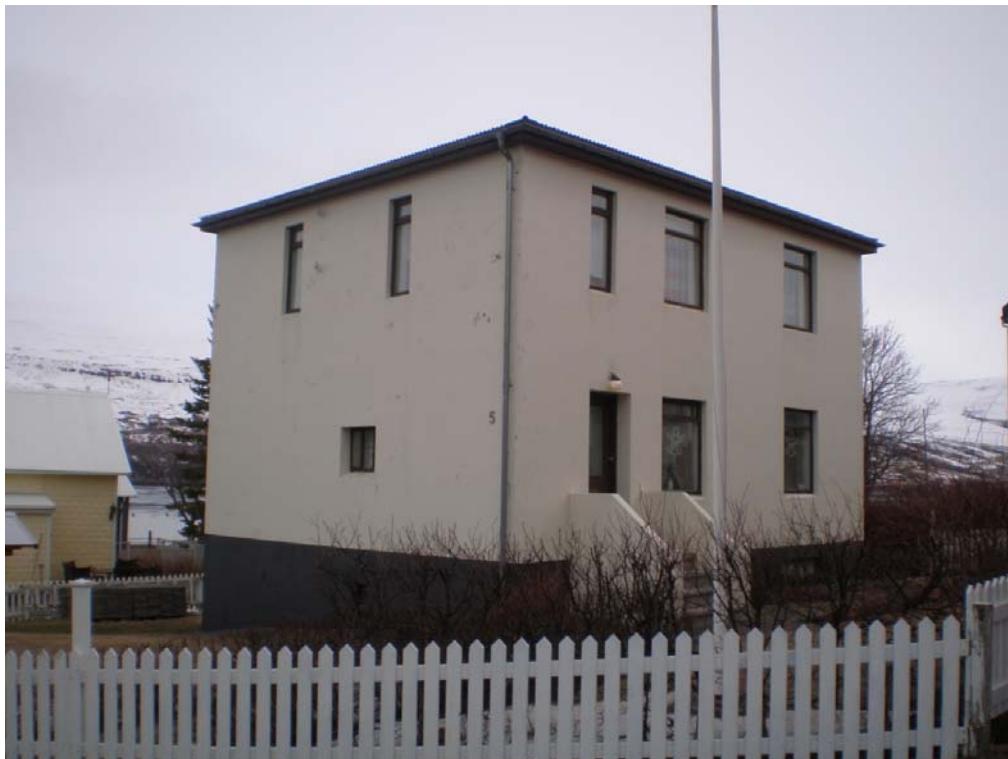
Oddagata 5

Byggingarár:	1927	Hönnuður:	Óþekktur
Aðal byggingarefni:	Steinsteypa	Klæðning:	Múrsléttatáð
Pakgerð:	Valmaþak	Pakklæðning:	Bárujárn
Undirstöður:	Steinsteyptar	Útlit:	Tvílyft, kjallari
Notkun:	Íbúð (2)		
Lýsing:	Húsið er tvílyft steinsteypt hús með kjallara, byggt árið 1927. Húsið er svo til óbreytt frá upprunalegri gerð og er ástand hússins gott.

Umhverfisgildi:	Hefur gildi fyrir götumynd Oddagötu.
Upprunaleg gerð:	Húsið er nánast óbreytt frá upprunalegri gerð.
Varðveislugildi:	Ekki er talið að varðveislugildi hússins sé verulegt umfram önnur hús í húsaröðinni sunnan Oddagötu.

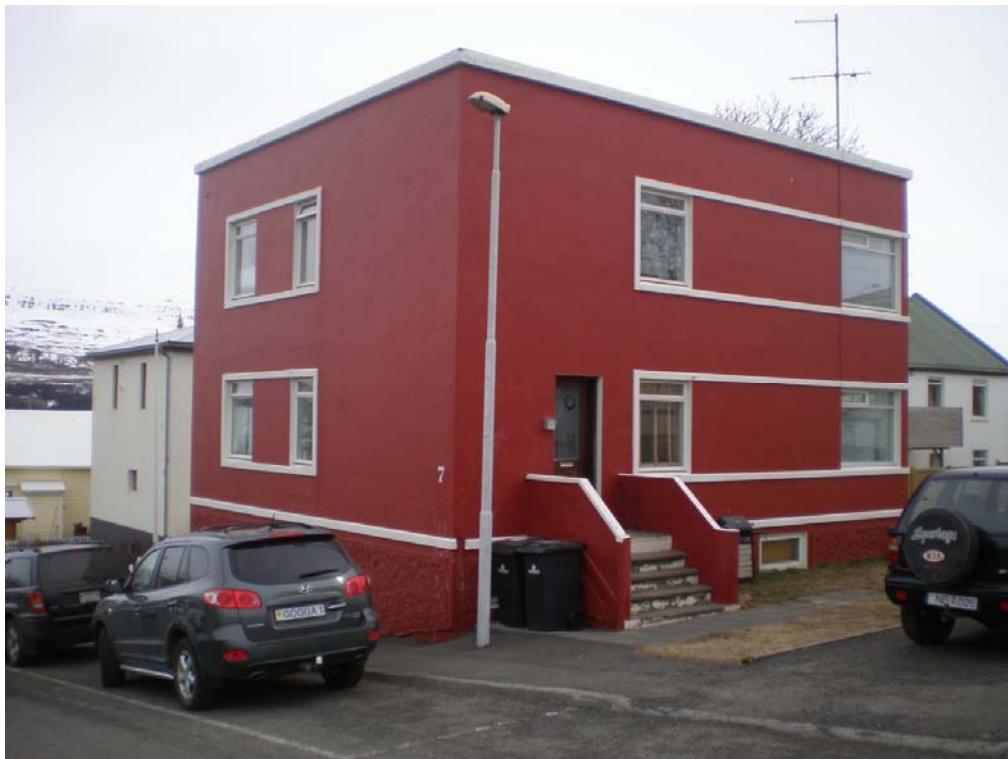
Oddagata 7 (hús Halldórs Jónssonar og Skarphéðins Ásgeirssonar)

<i>Byggingarár:</i>	1933	<i>Hönnuður:</i>	Halldór Halldórsson
<i>Aðal byggingarefni:</i>	Steinsteypa	<i>Klæðning:</i>	Múrsléttatáð
<i>Pakgerð:</i>	Einhalla þak	<i>Pakklæðning:</i>	Timbur/pappi
<i>Undirstöður:</i>	Steinsteyptar	<i>Útlit:</i>	Tvílyft, kjallari
<i>Notkun:</i>	Íbúð (2)		
<i>Lýsing:</i>	Húsið er tvílyft steinsteypt hús með kjallara, byggt árið 1933 eftir teikningum Halldórs Halldórssonar. Húsið er svo til óbreytt frá upprunalegri gerð og er ástand hússins gott.

<i>Umhverfisgildi:</i>	Hefur gildi fyrir götumynd Oddagötu.
<i>Upprunaleg gerð:</i>	Húsið er nánast óbreytt frá upprunalegri gerð.
<i>Varðveislugildi:</i>	Ekki er talið að varðveislugildi hússins sé verulegt umfram önnur hús í húsaröðinni sunnan Oddagötu.

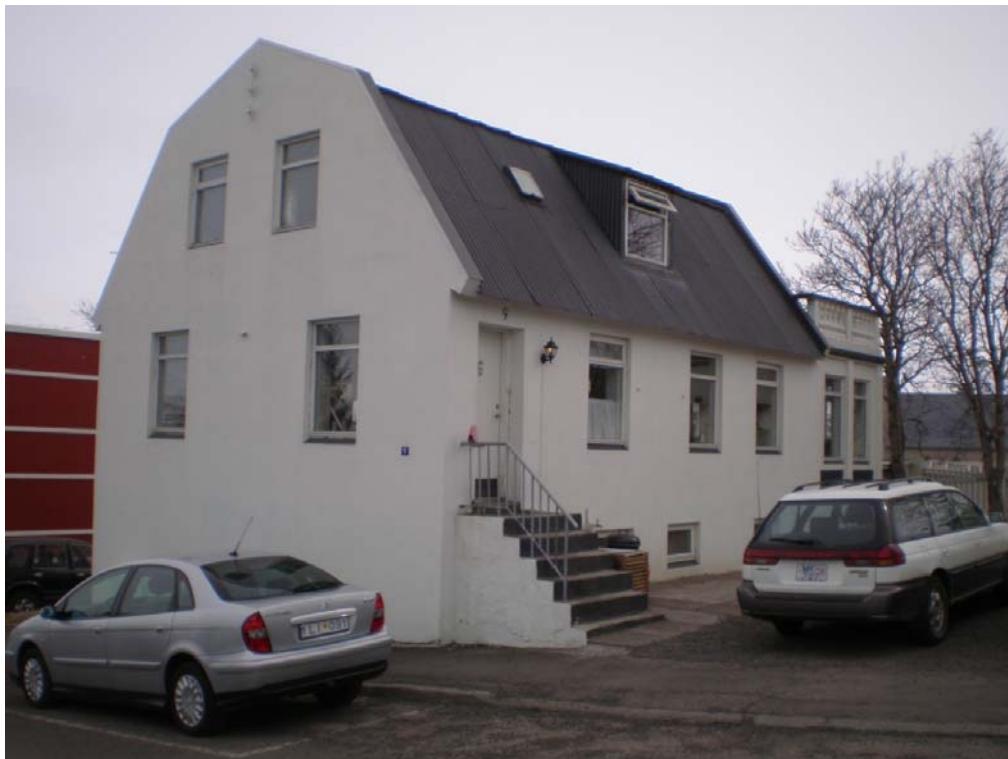
Oddagata 9

Byggingarár:	1928	Hönnuður:	E. Melstað
Aðal byggingarefni:	Steinsteypa	Klæðning:	Múrsléttatáð
Þakgerð:	Mænisþak, kvistur	Pakklæðning:	Bárujárn
Undirstöður:	Steinsteyptar	Útlit:	Einlyft, kjallari, ris
Notkun:	Íbúð (1)

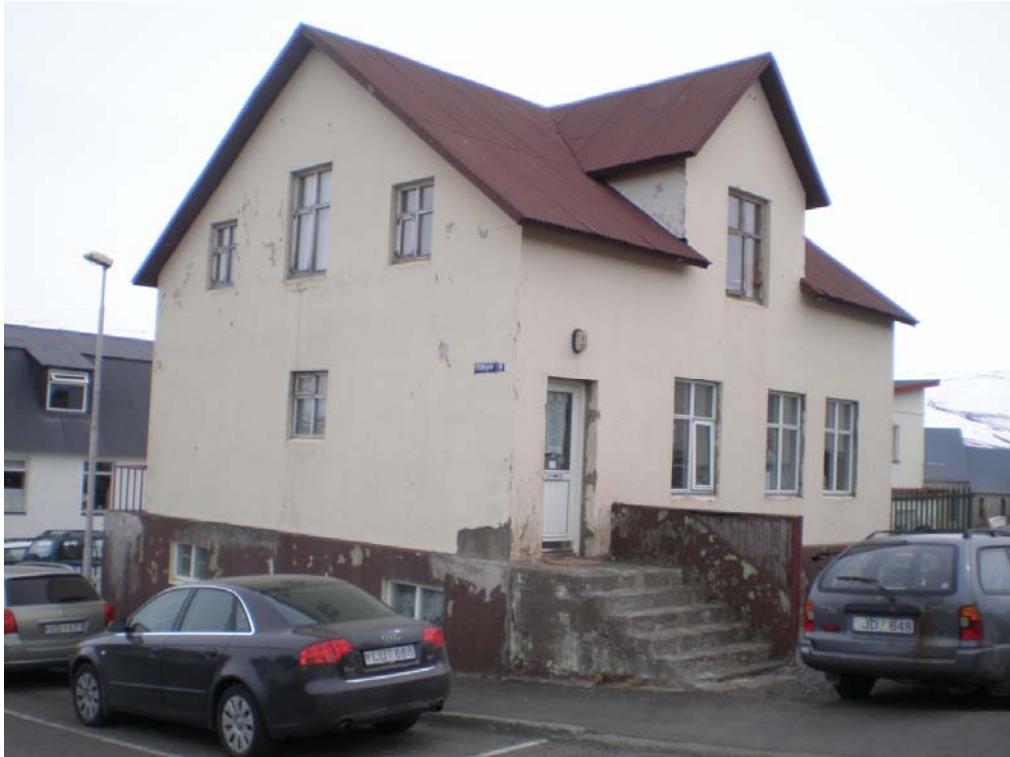
Oddagata 11 (hús J. G. Guðmans)

<i>Byggingarár:</i>	1927	<i>Hönnuður:</i>	Tryggvi Jónatansson
<i>Aðal byggingarefni:</i>	Steinsteypa	<i>Klæðning:</i>	Múrsléttáð
<i>Pakgerð:</i>	Mænisþak, kvistur	<i>Pakklæðning:</i>	Bárujárn
<i>Undirstöður:</i>	Steinsteyptar	<i>Útilit:</i>	Einlyft, kjallari, ris
<i>Notkun:</i>	Íbúð (1)		
<i>Lýsing:</i>	Húsið er einlyft steinsteypt hús með kjallara og risi, byggt árið 1927 eftir teikningum Tryggva Jónatanssonar. Húsið er svo til óbreytt frá upprunalegri gerð og er ástand hússins nokkuð gott.

<i>Umhverfisgildi:</i>	Hefur gildi fyrir götumynd Oddagötu.
<i>Upprunaleg gerð:</i>	Húsið er nánast óbreytt frá upprunalegri gerð.
<i>Varðveislugildi:</i>	Ekki er talið að varðveislugildi hússins sé verulegt umfram önnur hús í húsaröðinni sunnan Oddagötu.

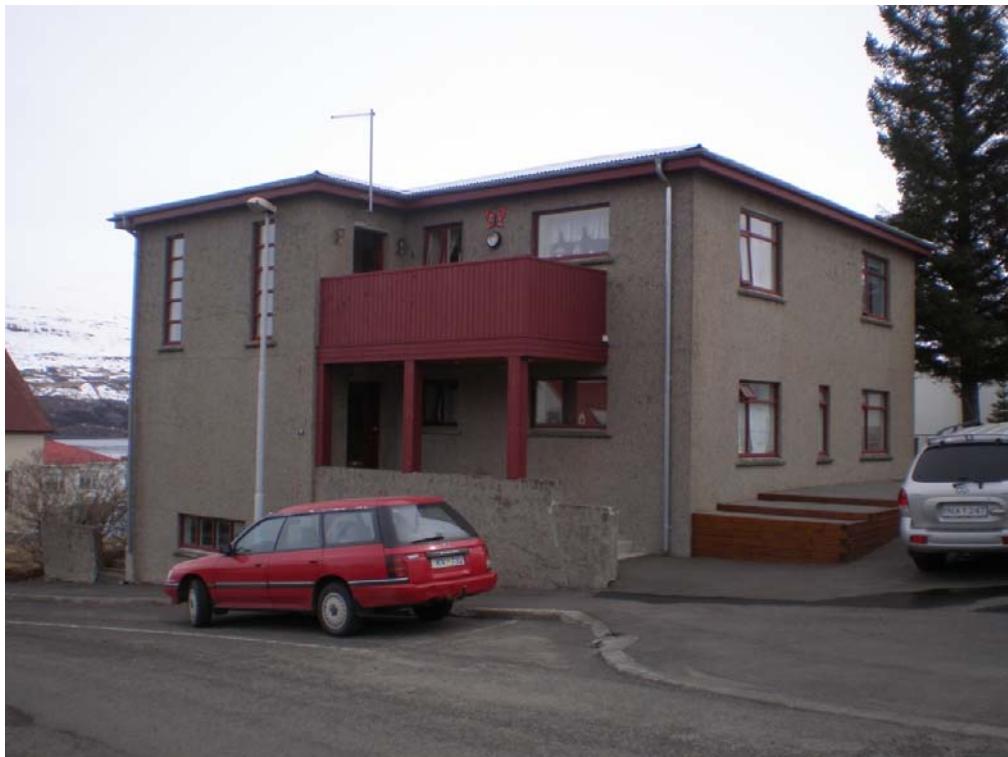
Oddagata 13 (hús Jónínu Sigurðardóttur)

<i>Byggingarár:</i>	1946	<i>Hönnuður:</i>	Guðmundur Gunnarsson
<i>Aðal byggingarefni:</i>	Steinsteypa	<i>Klæðning:</i>	Steining
<i>Pakgerð:</i>	Valmaþak	<i>Pakklæðning:</i>	Bárujárn
<i>Undirstöður:</i>	Steinsteyptar	<i>Útlit:</i>	Tvílyft, kjallari
<i>Notkun:</i>	Íbúð (2)

Lýsing: Húsið er tvílyft steinsteypt hús með kjallara, byggt árið 1946 eftir teikningum Guðmundar Gunnarssonar. Húsið er svo til óbreytt frá upprunalegri gerð og er ástand hússins nokkuð gott.

<i>Umhverfisgildi:</i>	Hefur gildi fyrir götumynd Oddagötu.
<i>Upprunaleg gerð:</i>	Húsið er nánast óbreytt frá upprunalegri gerð.
<i>Varðveislugildi:</i>	Ekki er talið að varðveislugildi hússins sé verulegt umfram önnur hús í húsaröðinni sunnan Oddagötu.

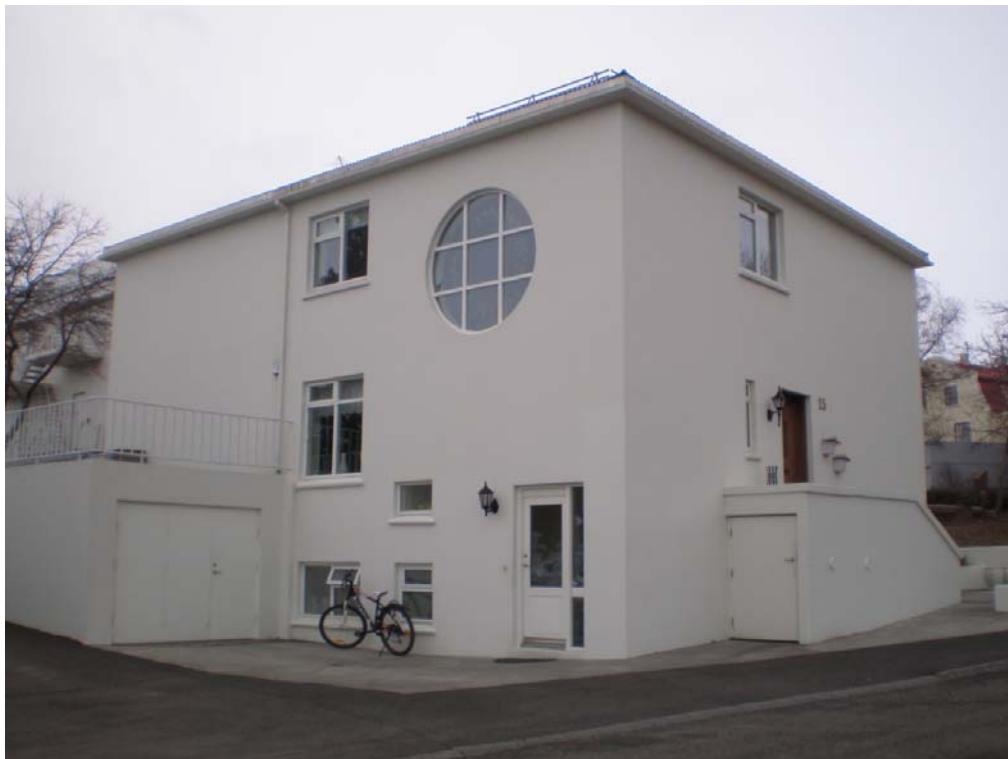
Oddagata 15 (hús Stefáns Guðnasonar)

<i>Byggingarár:</i>	1946	<i>Hönnuður:</i>	Águst Pálsson
<i>Aðal byggingarefni:</i>	Steinsteypa	<i>Klæðning:</i>	Múrsléttatíð
<i>Pakgerð:</i>	Valmaþak	<i>Pakklæðning:</i>	Bárujárn
<i>Undirstöður:</i>	Steinsteyptar	<i>Útlit:</i>	Tvílyft, kjallari, svalir
<i>Notkun:</i>	Íbúð (1)

Lýsing: Húsið er tvílyft steinsteypt hús með kjallara, byggt árið 1946 eftir teikningum Ágústs Pálssonar. Húsið er svo til óbreytt frá upprunalegri gerð og er ástand hússins mjög gott.

<i>Umhverfisgildi:</i>	Hefur gildi fyrir götumynd Oddagötu.
<i>Upprunaleg gerð:</i>	Húsið er nánast óbreytt frá upprunalegri gerð.
<i>Varðveislugildi:</i>	Ekki er talið að varðveislugildi hússins sé verulegt umfram önnur hús í húsaröðinni sunnan Oddagötu.

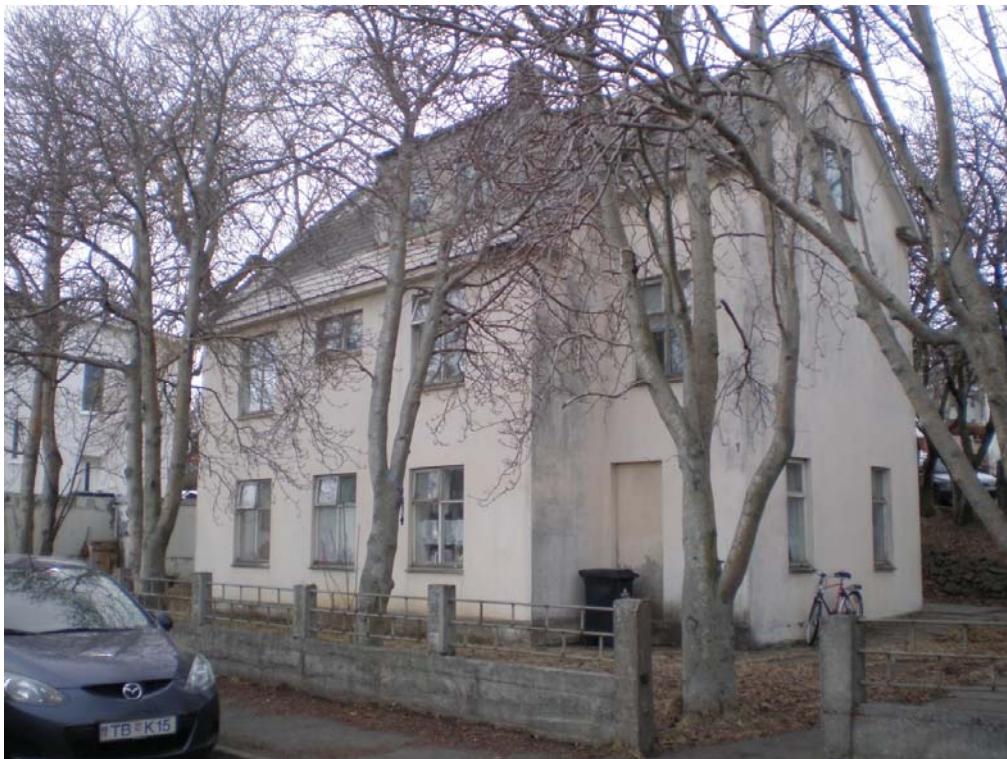
Bjarmastígur 1 (hús Péturs Ólafssonar)

Byggingarár:	1931	Hönnuður:	Halldór Halldórsson
Aðal byggingarefni:	Steinsteypa	Klæðning:	Múrsléttatáð
Pakgerð:	Mænisþak, kvistur	Pakklæðning:	Bárujárn
Undirstöður:	Steinsteyptar	Útlit:	Tvílyft, ris, svalir
Notkun:	Íbúð (2)		
Lýsing:	Húsið er tvílyft steinsteypt hús með risi, byggt árið 1931 eftir teikningum Halldórs Halldórssonar. Árið 1957 var byggður stakstæður steinsteyptur bílskúr við lóðarmörk til suðurs. Húsið er svo til óbreytt frá upprunalegri gerð og er ástand hússins nokkuð gott.		
Varðveislumat:			
Umhverfisgildi:	Hefur gildi fyrir götumynd Bjarmastígs og Oddeyrargötu.		
Upprunaleg gerð:	Húsið er nánast óbreytt frá upprunalegri gerð.		
Varðveislugildi:	Ekki er talið að varðveislugildi hússins sé verulegt umfram önnur hús í húsaröðinni við Bjarmastíg.

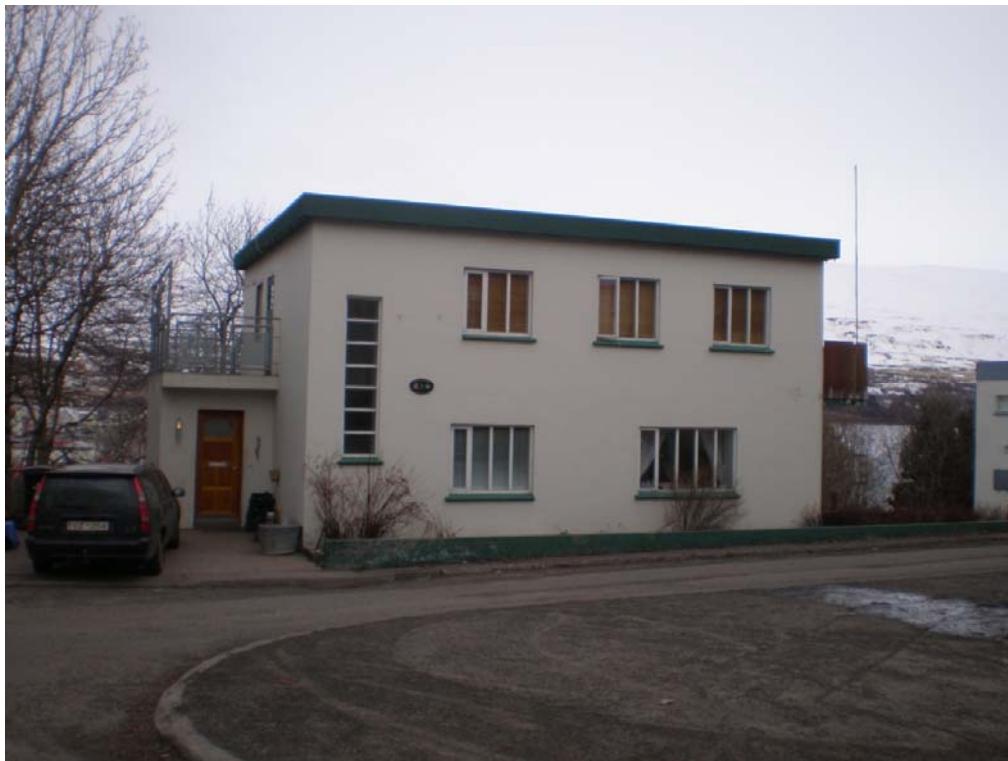
Bjarmastígur 2 (hús Eggerts St. Melstað)

Byggingarár:	1946	Hönnuður:	Eggert St. Melstað
Aðal byggingarefni:	Steinsteypa	Klæðning:	Múrsléttatíð
Pakgerð:	Flatt þak	Pakklæðning:	Steypt plata, pappi
Undirstöður:	Steinsteyptar	Útlit:	Tvílyft, kjallari, svalir
Notkun:	Íbúð (1)		
Lýsing:	Húsið er tvílyft steinsteypt hús með kjallara, byggt árið 1946 eftir teikningum Eggerts St. Melstað. Húsið er svo til óbreytt frá upprunalegri gerð og er ástand hússins mjög gott.

Umhverfisgildi:	Hefur gildi fyrir götumynd Bjarmastígs og Oddeyrargötu.
Upprunaleg gerð:	Húsið er nánast óbreytt frá upprunalegri gerð.
Varðveislugildi:	Ekki er talið að varðveislugildi hússins sé verulegt umfram önnur hús í húsaröðinni við Bjarmastíg.

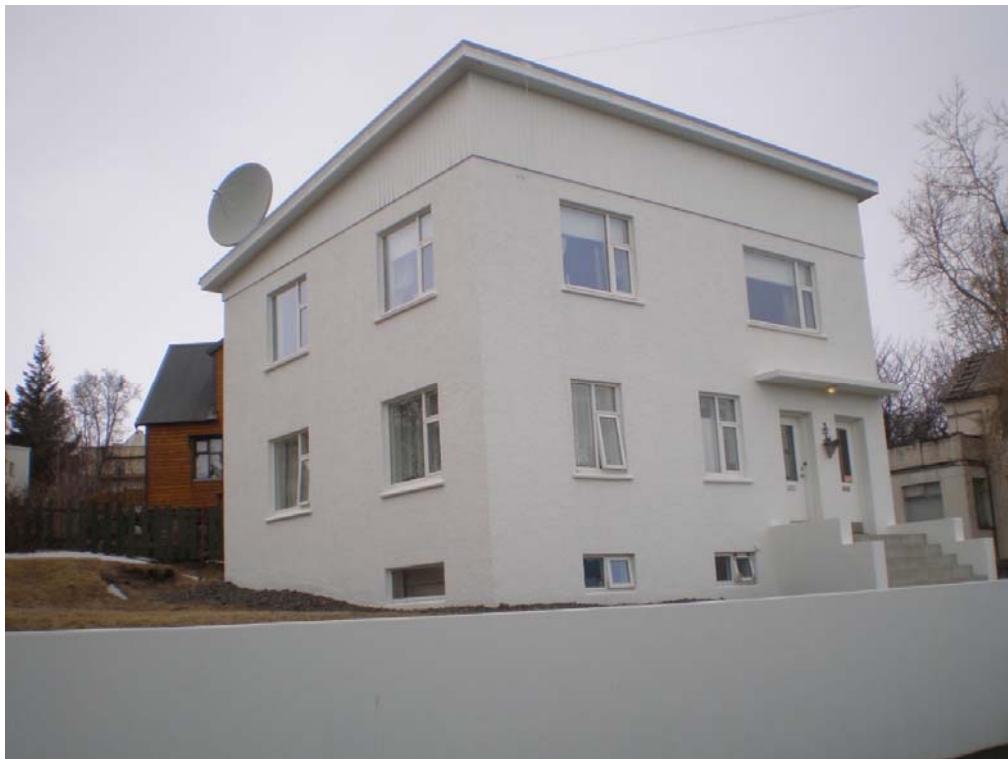
Bjarmastígur 3 (hús Baldurs Svanlaugssonar)

Byggingarár:	1939	Hönnuður:	Óþekktur
Aðal byggingarefni:	Steinsteypa	Klæðning:	Múrsléttanáð
Þakgerð:	Einhalla þak	Þakklæðning:	Timbur, pappi
Undirstöður:	Steinsteyptar	Útlit:	Tvílyft, kjallari
Notkun:	Íbúð (2)

Lýsing: Húsið er tvílyft steinsteypt hús með kjallara, byggt árið 1939, höfundur er óþekktur. Húsið hefur verið endurnýjað umtalsvert á síðustu áratugum. Form hússins er svo til óbreytt frá upprunalegri gerð. Ástand hússins er mjög gott.

Umhverfisgildi:	Hefur gildi fyrir götumynd Bjarmastígs.
Upprunaleg gerð:	Húsið er nánast óbreytt frá upprunalegri gerð.
Varðveislugildi:	Ekki er talið að varðveislugildi hússins sé verulegt umfram önnur hús í húsaröðinni við Bjarmastíg.

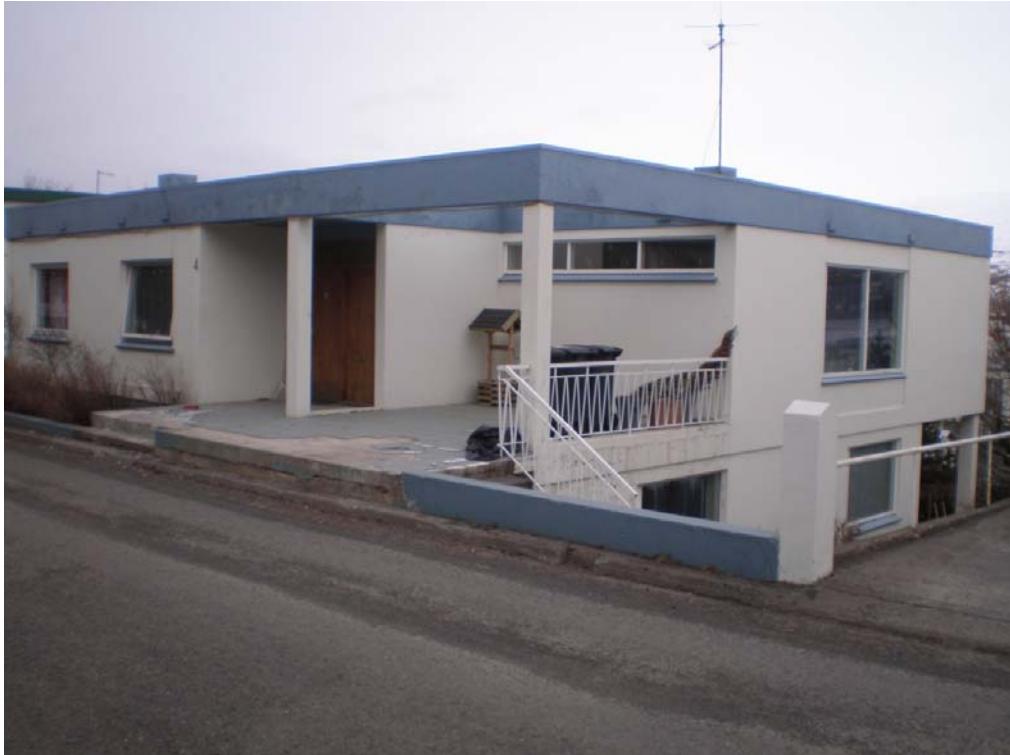
Bjarmastígur 4

Byggingarár:	1968	Hönnuður:	Konráð Árnason
Aðal byggingarefni:	Steinsteypa	Klæðning:	Múrsléttatáð
Pakgerð:	Flatt þak	Pakklæðning:	Þakpappi
Undirstöður:	Steinsteyptar	Útlit:	Einlyft, kjallari
Notkun:	Íbúð (1)

Lýsing: Húsið er einlyft steinsteypt hús með kjallara, byggt árið 1968 eftir teikningum Konráðs Árnasonar. Húsið er svo til óbreytt frá upprunalegri gerð og er ástand hússins gott.

Umhverfisgildi:	Hefur gildi fyrir götumynd Bjarmastígs.
Upprunaleg gerð:	Húsið er nánast óbreytt frá upprunalegri gerð.
Varðveislugildi:	Ekki er talið að varðveislugildi hússins sé verulegt umfram önnur hús í húsaröðinni við Bjarmastíg.

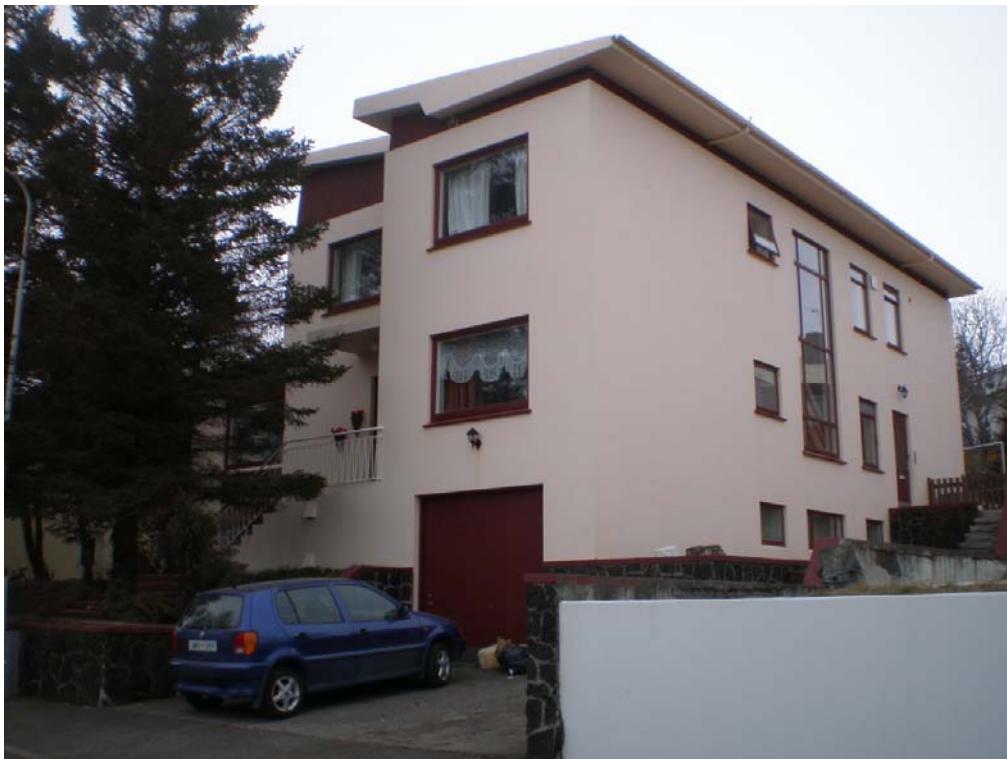
Bjarmastígur 5

Byggingarár:	1956	Hönnuður:	Gísli Halldórsson
Aðal byggingarefni:	Steinsteypa	Klæðning:	Múrsléttatáð
Þakgerð:	Einhalla þak	Þakklæðning:	Þakpappi
Undirstöður:	Steinsteyptar	Útlit:	Tvílyft, kjallari, svalir
Notkun:	Íbúð (2)		
Lýsing:	Húsið er tvílyft steinsteypt hús með kjallara, byggt árið 1956 eftir teikningum Gísla Halldórssonar. Húsið er svo til óbreytt frá upprunalegri gerð og er ástand hússins gott.

Umhverfisgildi:	Hefur gildi fyrir götumynd Bjarmastígs.
Upprunaleg gerð:	Húsið er nánast óbreytt frá upprunalegri gerð.
Varðveislugildi:	Ekki er talið að varðveislugildi hússins sé verulegt umfram önnur hús í húsaröðinni við Bjarmastíg.

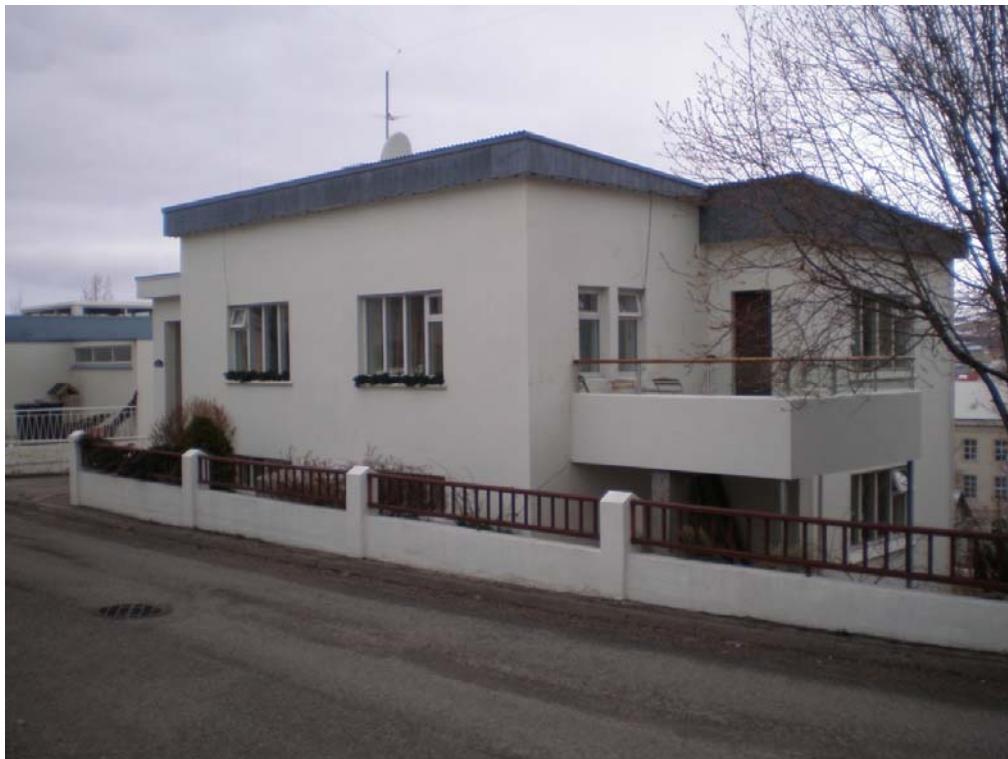
Bjarmastígur 6

Byggingarár:	1943	Hönnuður:	Tryggvi Jónatansson
Aðal byggingarefni:	Steinsteypa	Klæðning:	Múrsléttan
Þakgerð:	Einhalla þak	Þakklæðning:	Þakpappi
Undirstöður:	Steinsteyptar	Útlit:	Tvílyft, kjallari
Notkun:	Íbúð (1)

Lýsing: Húsið er tvílyft steinsteypt hús með kjallara, byggt árið 1943 eftir teikningum Tryggva Jónatanssonar. Húsið er svo til óbreytt frá upprunalegri gerð og er ástand hússins gott.

Umhverfisgildi:	Hefur gildi fyrir götumynd Bjarmastígs.
Upprunaleg gerð:	Húsið er nánast óbreytt frá upprunalegri gerð.
Varðveislugildi:	Ekki er talið að varðveislugildi hússins sé verulegt umfram önnur hús í húsaröðinni við Bjarmastíg.

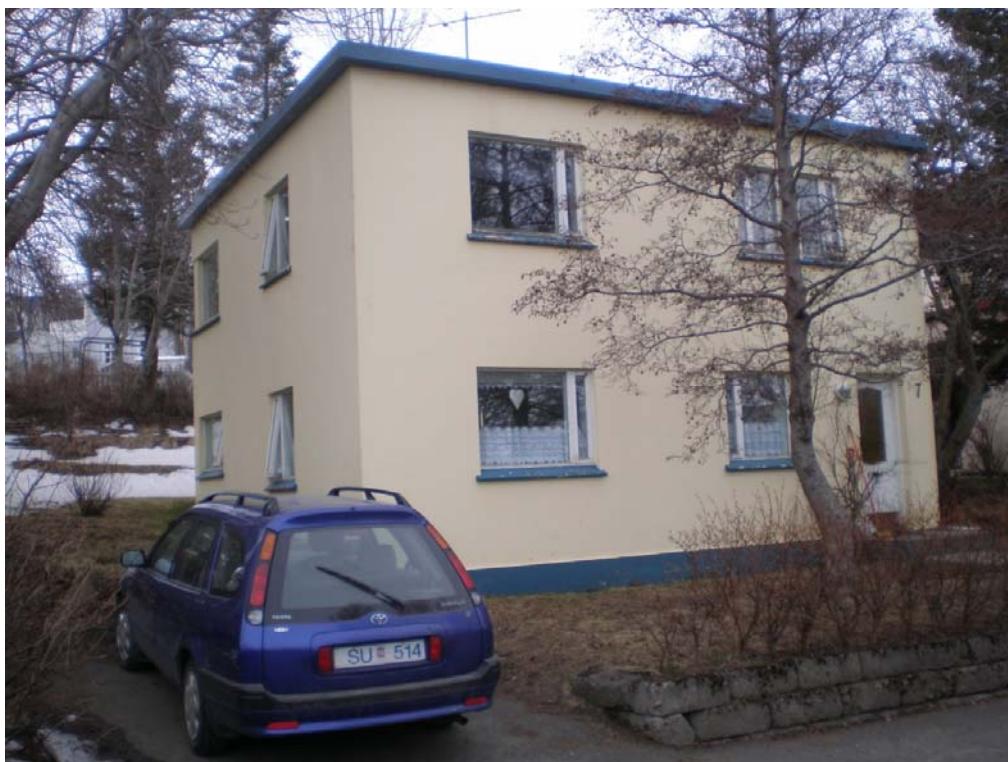
Bjarmastígur 7 (hús Ragnheiðar Benediktsdóttur)

Byggingarár:	1938	Hönnuður:	Tryggvi Jónatansson
Aðal byggingarefni:	Steinsteypa	Klæðning:	Múrsléttanáð
Þakgerð:	Flatt þak	Þakklæðning:	Þakpappi
Undirstöður:	Steinsteyptar	Útlit:	Tvílyft
Notkun:	Íbúð (1)

Lýsing: Húsið er tvílyft steinsteypt hús með kjallara, byggt árið 1943 eftir teikningum Tryggva Jónatanssonar. Húsið er svo til óbreytt frá upprunalegri gerð og er ástand hússins gott.

Umhverfisgildi:	Hefur gildi fyrir götumynd Bjarmastígs.
Upprunaleg gerð:	Húsið er nánast óbreytt frá upprunalegri gerð.
Varðveislugildi:	Ekki er talið að varðveislugildi hússins sé verulegt umfram önnur hús í húsaröðinni við Bjarmastíg.

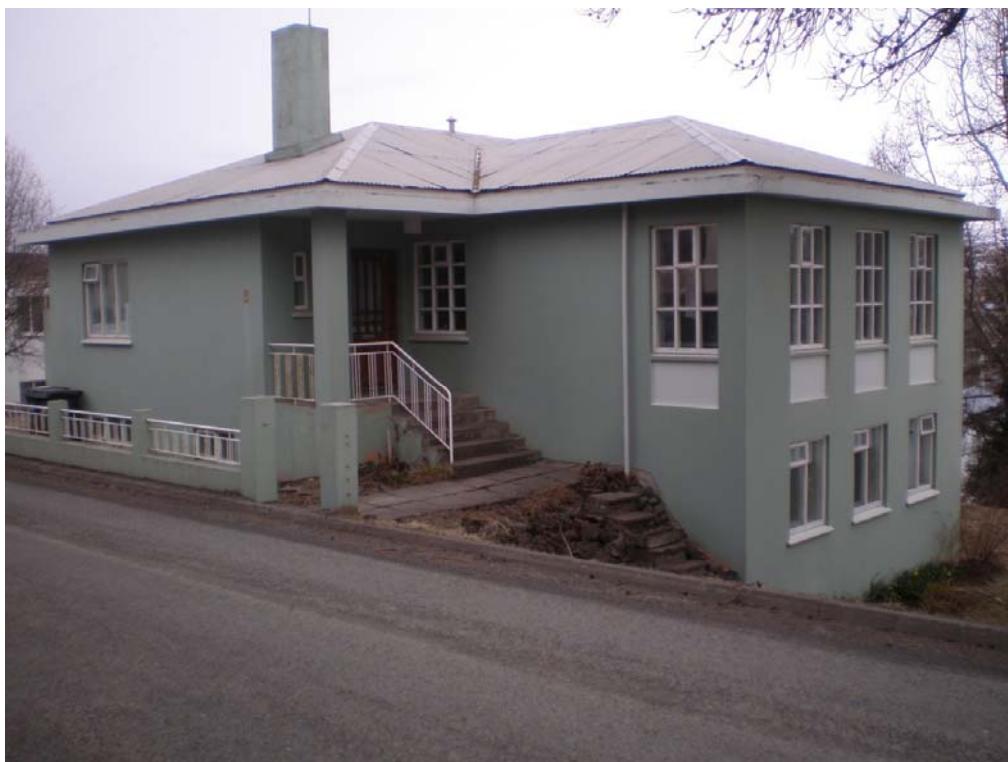
Bjarmastígur 8

Byggingarár:	1952	Hönnuður:	Bárður Ísleifsson
Aðal byggingarefni:	Steinsteypa	Klæðning:	Múrsléttanáð
Pakgerð:	Valmaþak	Pakklæðning:	Bárujárn
Undirstöður:	Steinsteyptar	Útlit:	Tvílyft
Notkun:	Íbúð (1)

Lýsing: Húsið er tvílyft steinsteypt hús með kjallara, byggt árið 1952 eftir teikningum Bárðar Ísleifssonar. Árið 1955 var byggður steinsteyptur bílskúr við lóðarmörk til norðurs eftir teikningum Bárðar. Húsið er svo til óbreytt frá upprunalegri gerð og er ástand hússins gott.

Umhverfisgildi:	Hefur gildi fyrir götumynd Bjarmastígs.
Upprunaleg gerð:	Húsið er nánast óbreytt frá upprunalegri gerð.
Varðveislugildi:	Ekki er talið að varðveislugildi hússins sé verulegt umfram önnur hús í húsaröðinni við Bjarmastíg.

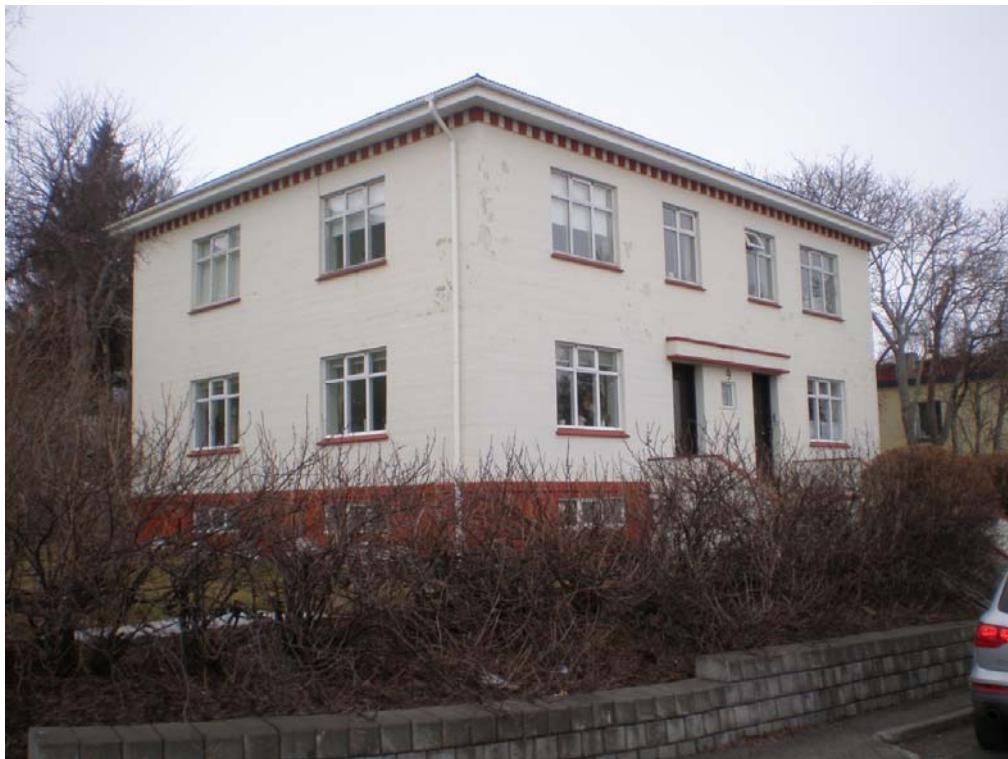
Bjarmastígur 9 (hús Kristjáns Aðalsteinssonar og Gunnlaugs S. Jónssonar)

Byggingarár:	1933	Hönnuður:	Sveinbjörn Jónsson
Aðal byggingarefni:	Steinsteypa	Klæðning:	Múrsléttatíð
Þakgerð:	Valmaþak	Þakklæðning:	Þakpappi
Undirstöður:	Steinsteyptar	Útlit:	Tvílyft, kjallari
Notkun:	Íbúð (2)

Lýsing: Húsið er tvílyft steinsteypt hús með kjallara, byggt árið 1933 eftir teikningum Sveinbjörns Jónssonar. Árið 1982 var þaki hússins þegar valmaþak var sett ofan á flatt þak hússins. Húsið er að öðru leyti svo til óbreytt frá upprunalegri gerð og er ástand hússins gott.

Umhverfisgildi:	Hefur gildi fyrir götumynd Bjarmastígs.
Upprunaleg gerð:	Húsið er nánast óbreytt frá upprunalegri gerð, þaki hefur þó verið breytt.
Varðveislugildi:	Ekki er talið að varðveislugildi hússins sé verulegt umfram önnur hús í húsaröðinni við Bjarmastíg.

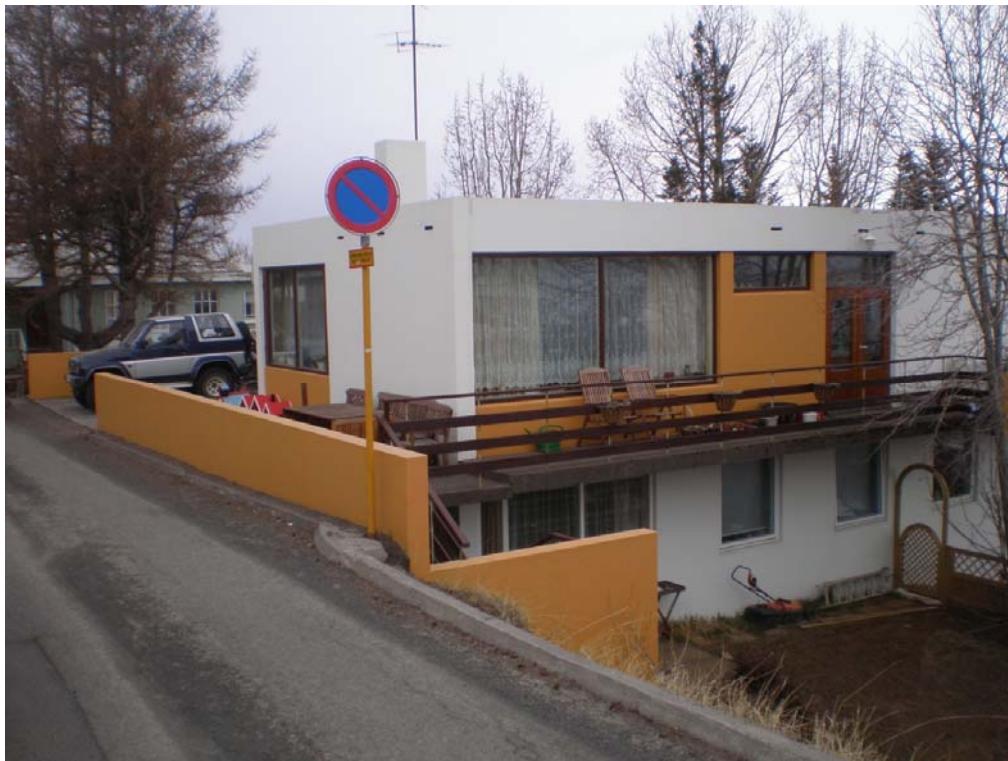
Bjarmastígur 10 (hús Baldurs Ingimarssonar)

Byggingarár:	1964	Hönnuður:	Sigvaldi Thordarson
Aðal byggingarefni:	Steinsteypa	Klæðning:	Múrsléttatáð
Þakgerð:	Flatt þak	Pakklæðning:	Þakpappi
Undirstöður:	Steinsteyptar	Útlit:	Einlyft, kjallari
Notkun:	Íbúð (1)

Lýsing: Húsið er einlyft steinsteypt hús með kjallara, byggt árið 1964 eftir teikningum Sigvalda Thordarson. Húsið er svo til óbreytt frá upprunalegri gerð og er ástand hússins gott.

Umhverfisgildi:	Hefur gildi fyrir götumynd Bjarmastígs.
Upprunaleg gerð:	Húsið er nánast óbreytt frá upprunalegri gerð, þaki hefur þó verið breytt.
Varðveislugildi:	Ekki er talið að varðveislugildi hússins sé verulegt umfram önnur hús í húsaröðinni við Bjarmastíg.

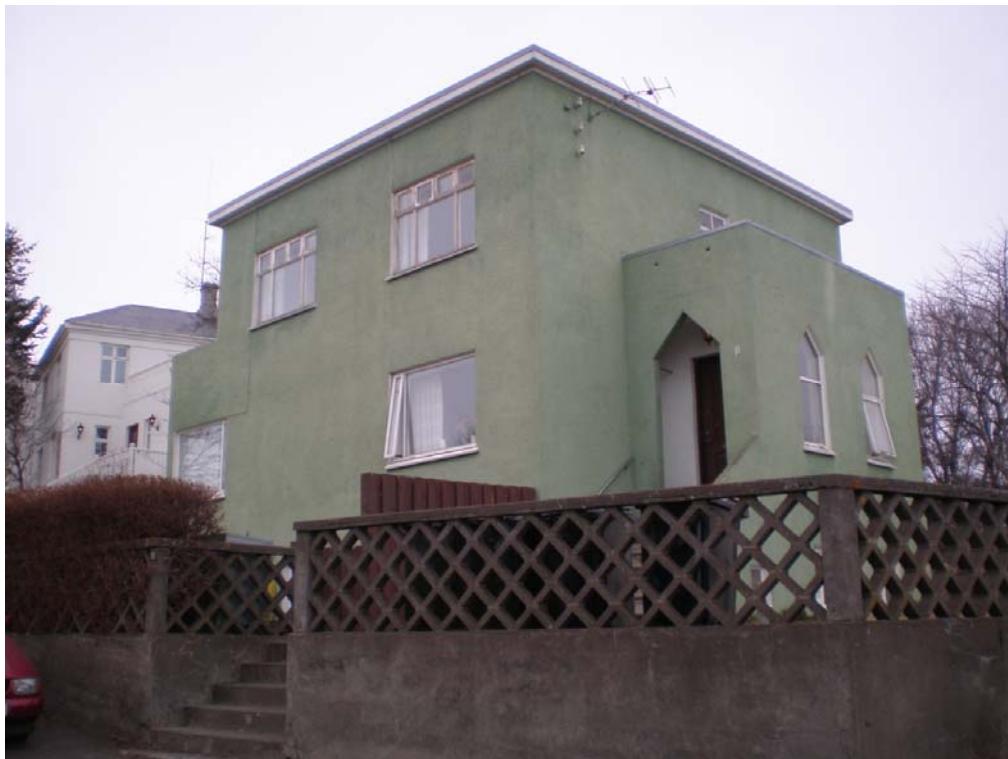
Bjarmastígur 11

Byggingarár:	1933	Hönnuður:	Gunnar Pálsson
Aðal byggingarefni:	Steinsteypa	Klæðning:	Steining
Þakgerð:	Einhalla þak	Þakklæðning:	Þakpappi
Undirstöður:	Steinsteyptar	Útlit:	Tvílyft, kjallari
Notkun:	Íbúð (3)

Lýsing: Húsið er tvílyft steinsteypt hús með kjallara, byggt árið 1933 eftir teikningum Gunnars Pálssonar. Húsið er svo til óbreytt frá upprunalegri gerð og er ástand hússins nokkuð gott.

Umhverfisgildi:	Hefur gildi fyrir götumynd Bjarmastígs.
Upprunaleg gerð:	Húsið er nánast óbreytt frá upprunalegri gerð, þaki hefur þó verið breytt.
Varðveislugildi:	Ekki er talið að varðveislugildi hússins sé verulegt umfram önnur hús í húsaröðinni við Bjarmastíg.

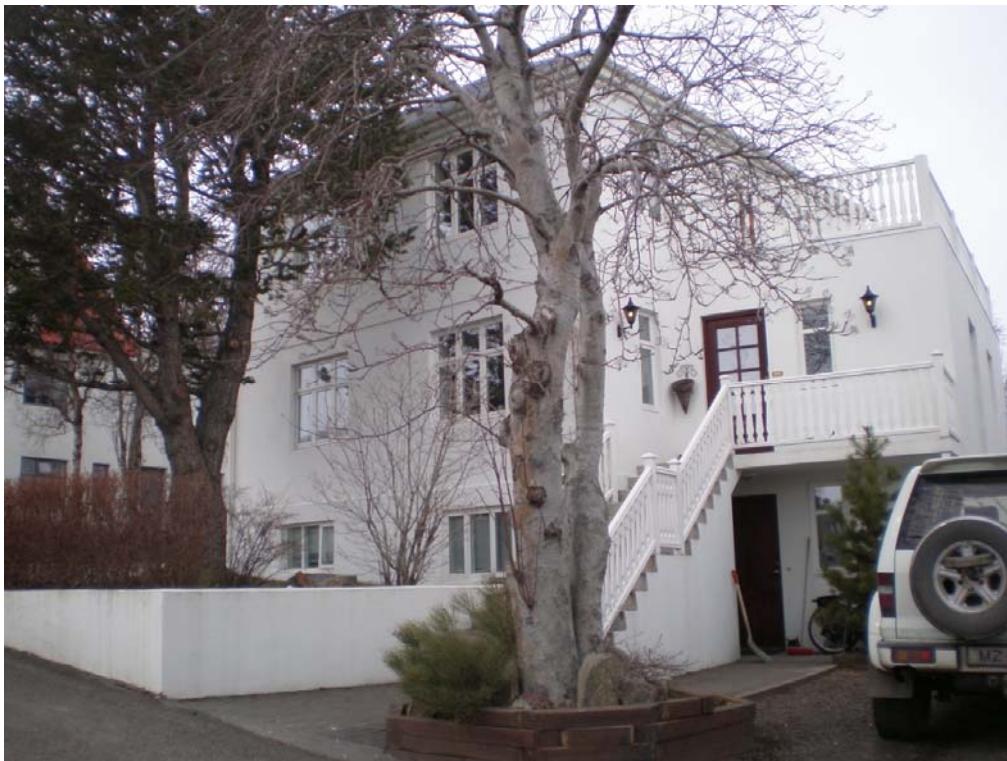
Bjarmastígur 13

Byggingarár:	1929	Hönnuður:	
Aðal byggingarefni:	Steinsteypa	Klæðning:	Múrsléttatíð
Pakgerð:	Valmaþak	Pakklæðning:	Bárujárn
Undirstöður:	Steinsteyptar	Útlit:	Tvílyft, kjallari
Notkun:	Íbúð (1)		
Lýsing:	Húsið er tvílyft steinsteypt hús með kjallara, byggt árið 1929, hönnuður er ókunnur. Húsið hefur verið endurnýjað umtalsvert á síðustu áratugum, m.a. breytt úr tveimur íbúðum í eina. Form hússins er svo til óbreytt frá upprunalegri gerð. Ástand hússins er mjög gott.		
Varðveislumat:			
Umhverfisgildi:	Hefur gildi fyrir götumynd Bjarmastígs.		
Upprunaleg gerð:	Húsið er nánast óbreytt frá upprunalegri gerð, þaki hefur þó verið breytt.		
Varðveislugildi:	Ekki er talið að varðveislugildi hússins sé verulegt umfram önnur hús í húsaröðinni við Bjarmastíg.

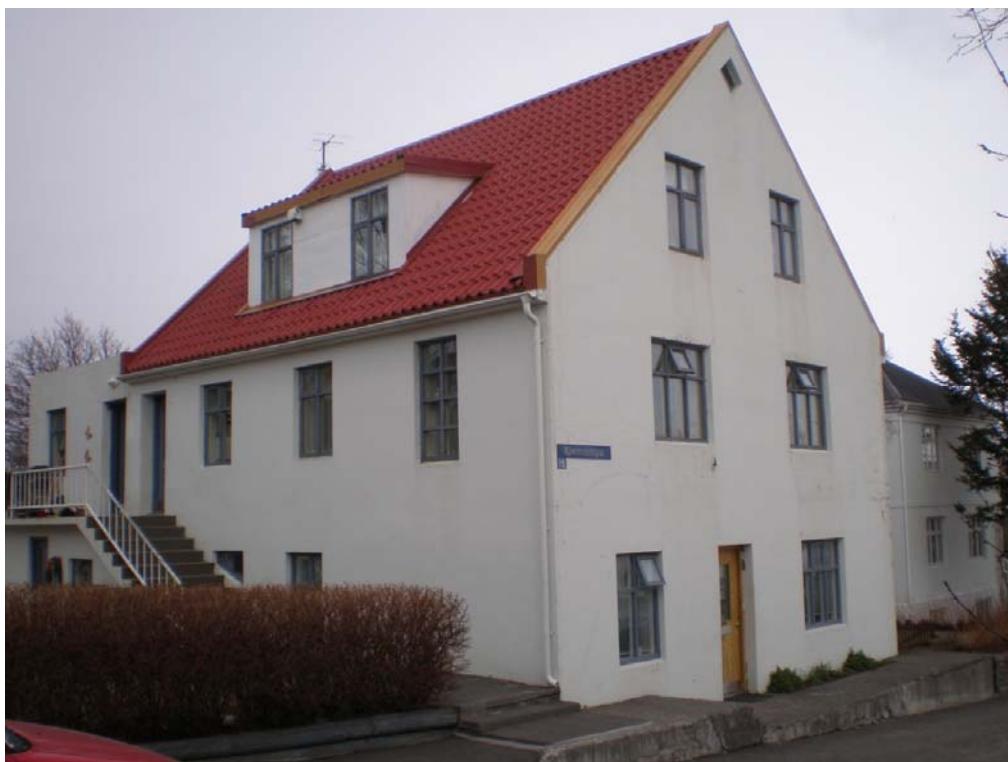
Bjarmastígur 15 (hús Gunnars Jónssonar)

Húsið er tvílyft steinsteypt hús með kjallara og risi, byggt árið 1930, höfundur er óþekktur. Húsið er svo til óbreytt frá upprunalegri gerð og er ástand hússins nokkuð gott.

Húsið er nánast óbreytt frá upprunalegri gerð, þaki hefur þó verið breytt.

Ekki er talið að varðveislugildi hússins sé verulegt umfram önnur hús í húsaröðinni við Bjarmastíg.
