AKUREYRARBÆR - MIÐBÆR HÚSAKÖNNUN

11.04.2014

UNNIÐ FYRIR AKUREYRARBÆR

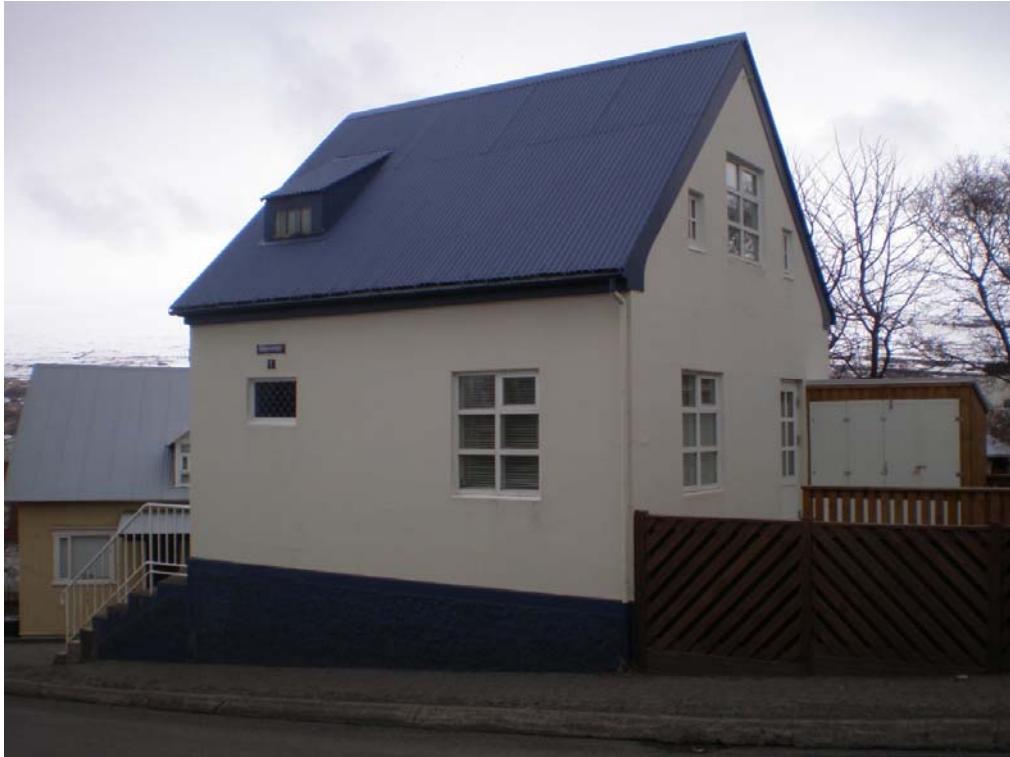
Oddeyrargata 1

Byggingarár:	1923	Hönnuður:	Sveinbjörn Jónsson
Aðal byggingarefni:	R-steinar	Klæðning:	Múrsléttatáð
Þakgerð:	Mænisþak, kvistur	Þakklæðning:	Bárujárn
Undirstöður:	Steinsteyptar	Útlit:	Einlyft, kjallari, ris
Notkun:	Íbúð (1)

Lýsing: Húsið er einlyft steinsteypt hús með kjallara og risi, byggt árið 1923 eftir teikningum Sveinbjörns Jónssonar. Húsið er svo til óbreytt frá upprunalegri gerð og er ástand hússins nokkuð gott.

Umhverfisgildi:	Hefur gildi fyrir götumynd Oddeyrargötu.
Upprunaleg gerð:	Húsið er nánast óbreytt frá upprunalegri gerð.
Varðveislugildi:	Ekki er talið að varðveislugildi hússins sé verulegt umfram önnur hús í húsaröðinni austan Oddeyrargötu.

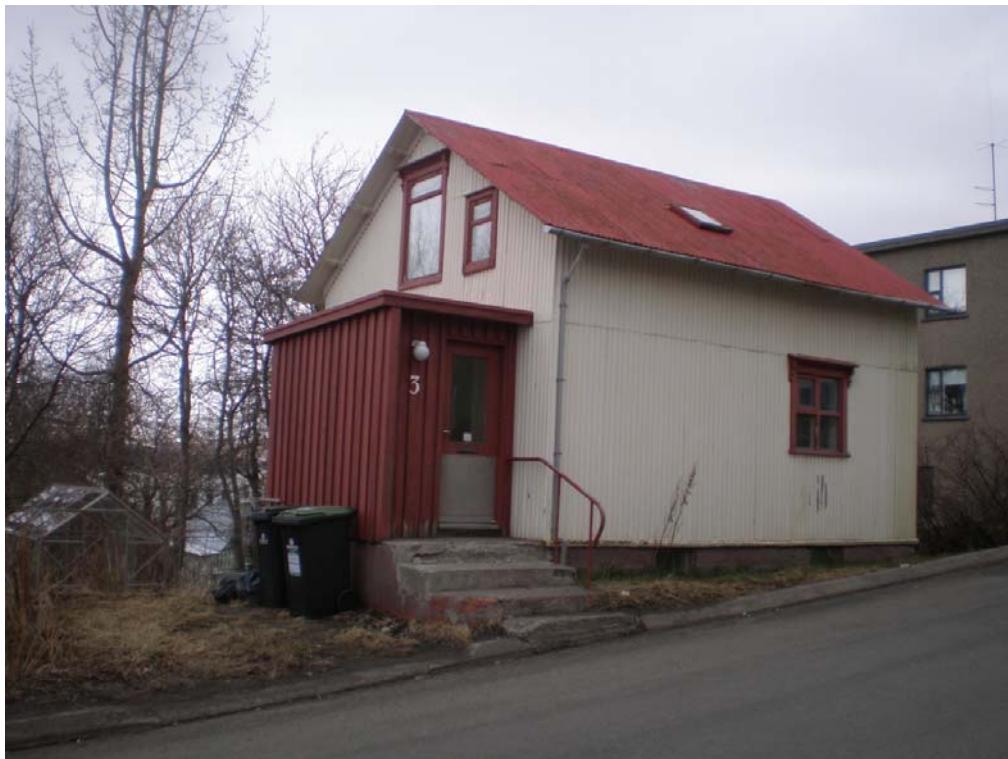
Oddeyrargata 3

Byggingarár:	1908	Hönnuður:	Óþekktur
Aðal byggingarefni:	Timbur	Klæðning:	Bárujárn
Þakgerð:	Mænisþak	Þakklæðning:	Bárujárn
Undirstöður:	Steinsteyptar	Útlit:	Einlyft, kjallari, ris
Notkun:	Íbúð (1)

Lýsing: Húsið er einlyft timburhús með kjallara og risi, byggt árið 1908, hönnuður er ókunnur. Forstofa var byggð við húsið til norðurs árið 1949. Húsið er svo til óbreytt frá upprunalegri gerð og er ástand hússins sæmilegt.

Umhverfisgildi:	Hefur gildi fyrir götumynd Oddeyrargötu.
Upprunaleg gerð:	Húsið er nánast óbreytt frá upprunalegri gerð.
Varðveislugildi:	Húsið er friðað þar sem það er orðið 100 ára gamalt.

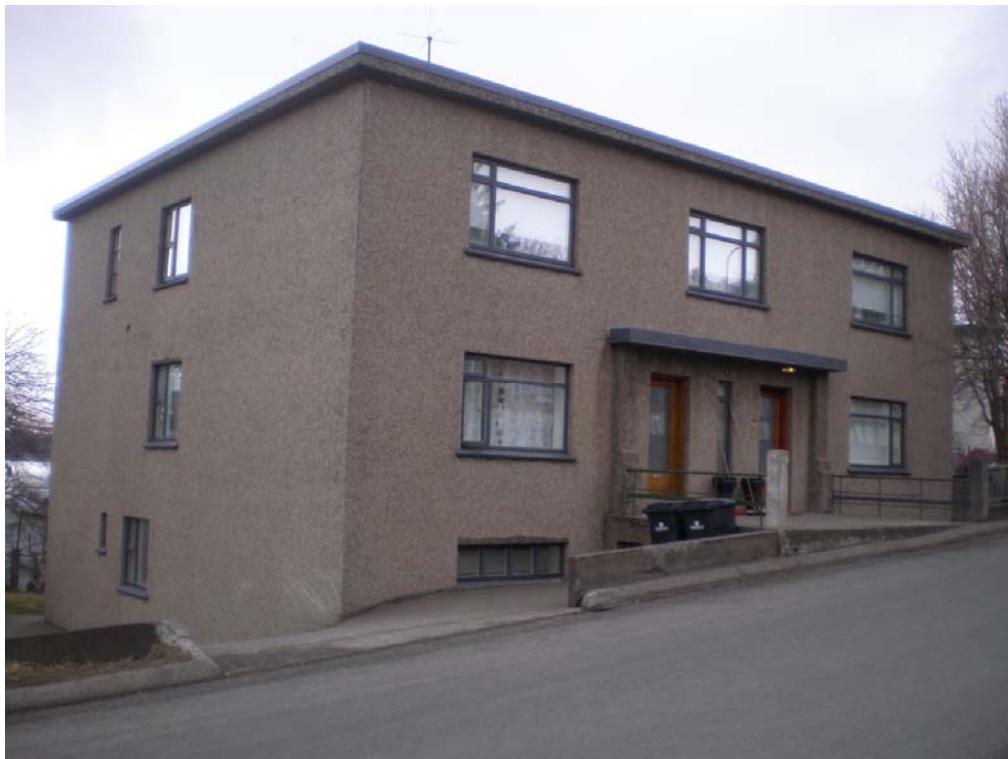
Oddeyrargata 5 (hús Leó Sigurðssonar)

Byggingarár:	1945	Hönnuður:	Tryggvi Jónatansson
Aðal byggingarefni:	Steinsteypa	Klæðning:	Steining (steinmulningur)
Þakgerð:	Flatt þak	Þakklæðning:	Þakpappi
Undirstöður:	Steinsteyptar	Útlit:	Tvílyft, kjallari
Notkun:	Íbúð (1)

Lýsing: Húsið er tvílyft steinsteypt hús með kjallara, byggt árið 1945 eftir teikningum Tryggva Jónatanssonar. Húsið er svo til óbreytt frá upprunalegri gerð og er ástand hússins gott.

Umhverfisgildi:	Hefur gildi fyrir götumynd Oddeyrargötu.
Upprunaleg gerð:	Húsið er nánast óbreytt að formi frá upprunalegri gerð.
Varðveislugildi:	Ekki er talið að varðveislugildi hússins sé verulegt umfram önnur hús í húsaröðinni austan Oddeyrargötu.

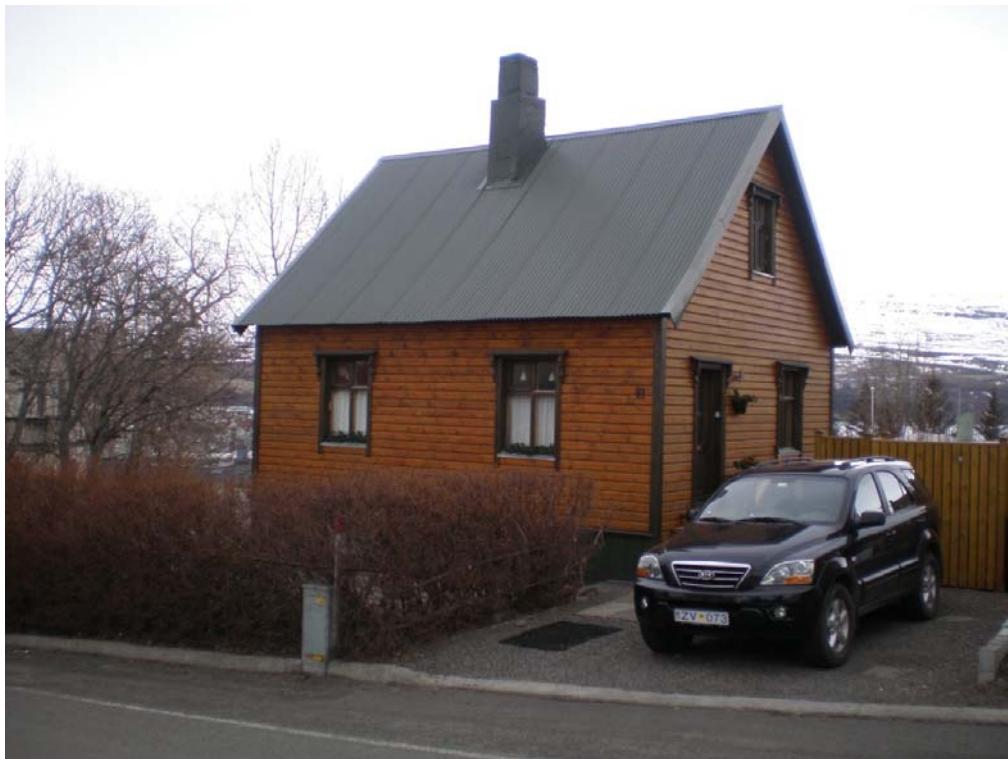
Oddeyrargata 11 (hús Rósu Randversdóttur)

Byggingarár:	1927	Hönnuður:	Óþekktur
Aðal byggingarefni:	Timbur	Klæðning:	Timbur
Þakgerð:	Mænisþak, kvistur	Þakklæðning:	Bárujárn
Undirstöður:	Steinsteyptar	Útlit:	Einlyft, kjallari, ris
Notkun:	Íbúð (1)

Lýsing: Húsið er einlyft timburhús með kjallara og risi, byggt árið 1927, hönnuður er ókunnur. Húsið var endurnýjað að hluta árið 2004, m.a. ytra byrði hússins, klæðning og fl. Form hússins er svo til óbreytt frá upprunalegri gerð en klæðning hefur verið endurnýjuð eins og fyrr segir. Ástand hússins er mjög gott.

Umhverfisgildi:	Hefur gildi fyrir götumynd Oddeyrargötu.
Upprunaleg gerð:	Húsið er nánast óbreytt að formi frá upprunalegri gerð.
Varðveislugildi:	Ekki er talið að varðveislugildi hússins sé verulegt umfram önnur hús í húsaröðinni austan Oddeyrargötu.

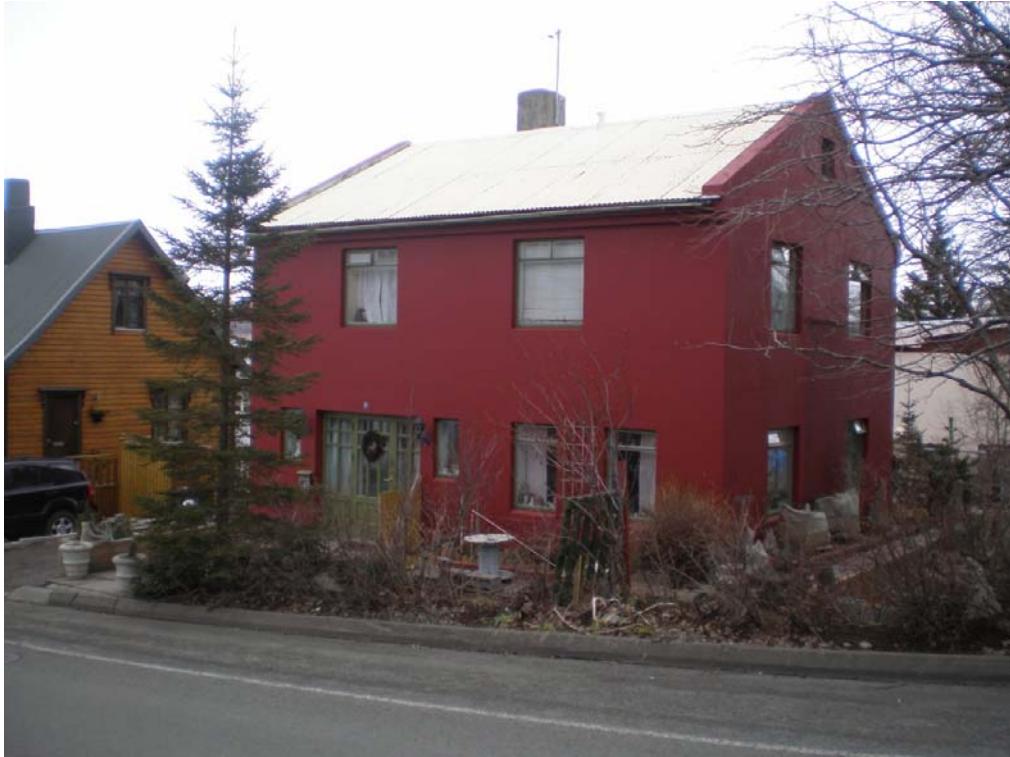
Oddeyrargata 13 (hús Elínar Einarsdóttur)

Byggingarár:	1929	Hönnuður:	Sveinbjörn Jónsson
Aðal byggingarefni:	Steinsteypa	Klæðning:	Múrsléttatáð
Þakgerð:	Mænisþak	Þakklæðning:	Bárujárn
Undirstöður:	Steinsteyptar	Útlit:	Tvílyft, ris
Notkun:	Íbúð (1)		
Lýsing:	Húsið er tvílyft steinsteypt hús, byggt árið 1929 eftir teikningum Sveinbjörns Jónssonar. Húsið er svo til óbreytt frá upprunalegri gerð og er ástand hússins gott.

Umhverfisgildi:	Hefur gildi fyrir götumynd Oddeyrargötu.
Upprunaleg gerð:	Húsið er nánast óbreytt að formi frá upprunalegri gerð.
Varðveislugildi:	Ekki er talið að varðveislugildi hússins sé verulegt umfram önnur hús í húsaröðinni austan Oddeyrargötu.

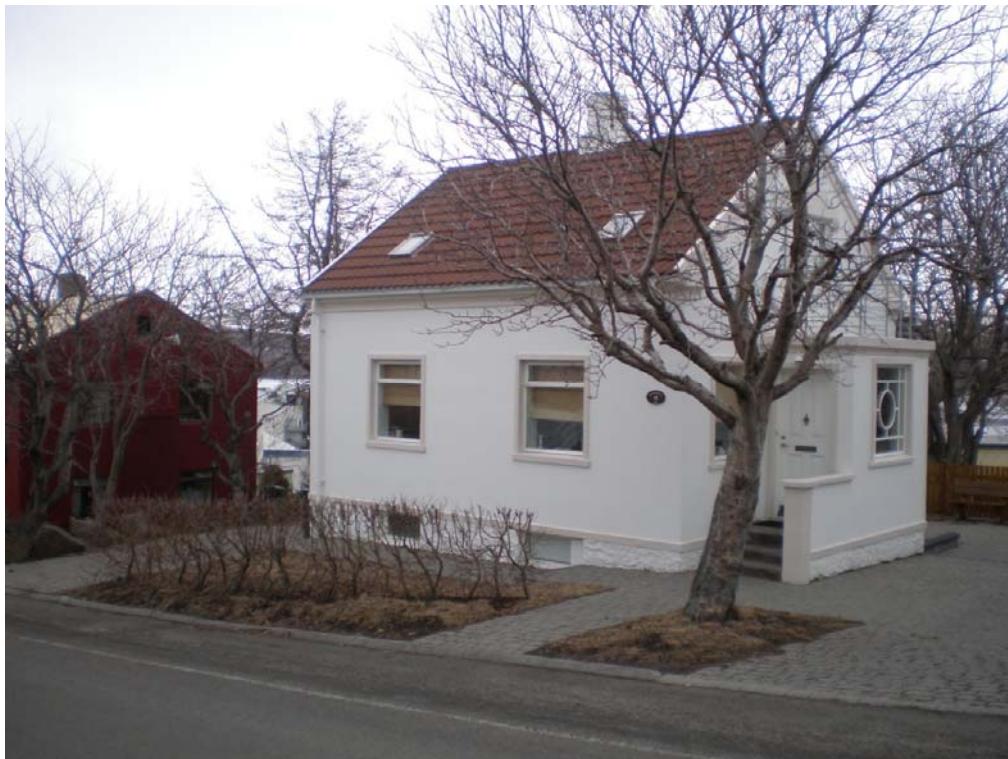
Oddeyrargata 15 (hús Þórhalls Bjarnasonar)

Byggingarár:	1920	Hönnuður:	Sveinbjörn Jónsson
Aðal byggingarefni:	Steinsteypa	Klæðning:	Múrsléttatáð
Þakgerð:	Mænisþak, kvistur	Pakklæðning:	Leirskífur
Undirstöður:	Steinsteyptar	Útlit:	Einlyft, kjallari, ris
Notkun:	Íbúð (1)

Lýsing: Húsið er tvílyft steinsteypt hús með kjallara og risi, byggt árið 1920 eftir teikningum Sveinbjörns Jónssonar. Húsið er svo til óbreytt frá upprunalegri gerð og er ástand hússins mjög gott.

Umhverfisgildi:	Hefur gildi fyrir götumynd Oddeyrargötu.
Upprunaleg gerð:	Húsið er nánast óbreytt að formi frá upprunalegri gerð.
Varðveislugildi:	Ekki er talið að varðveislugildi hússins sé verulegt umfram önnur hús í húsaröðinni austan Oddeyrargötu.

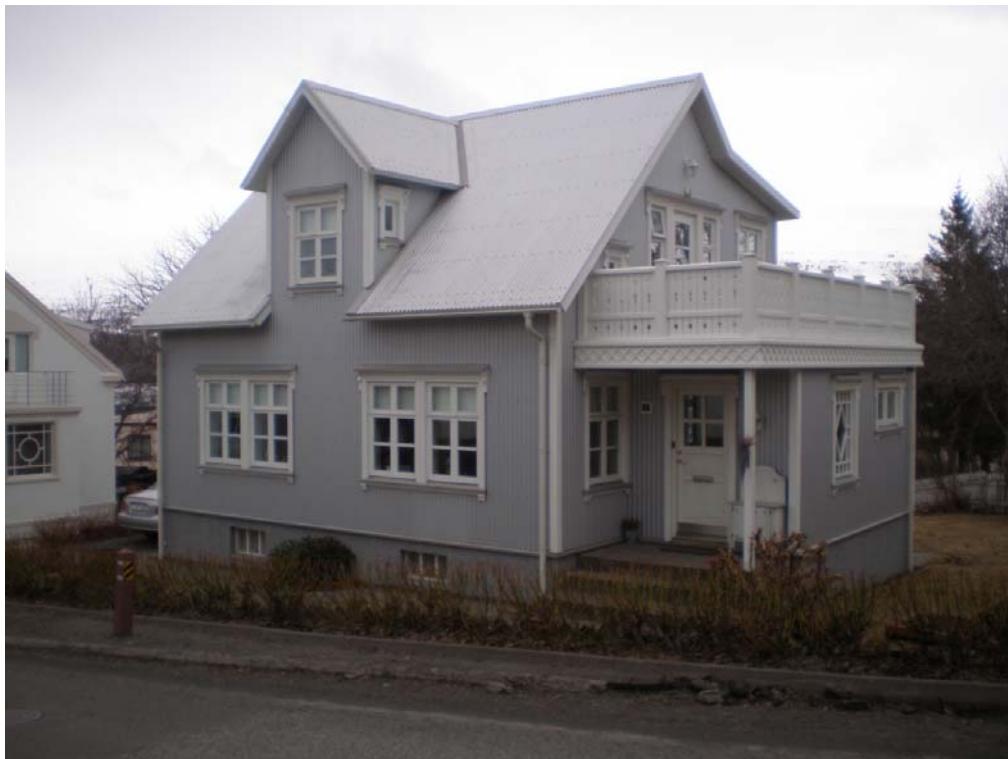
Oddeyrargata 17

Byggingarár:	1920	Hönnuður:	Óþekktur
Aðal byggingarefni:	Timbur	Klæðning:	Bárujárn
Þakgerð:	Mænisþak, kvistur	Þakklæðning:	Bárujárn
Undirstöður:	Steinsteyptar	Útlit:	Einlyft, kjallari, ris, svalir
Notkun:	Íbúð (1)

Lýsing: Húsið er einlyft timburhús með kjallara og risi, byggt árið 1920, hönnuður er óþekktur. Húsið var endurnýjað umtalsvert 1996-2001, m.a. endurklætt bárujárni, þak endurnýjað, svalir stækkaðar og gluggum breytt til upphaflegs útlits. Form hússins er svo til óbreytt frá upprunalegri gerð. Ástand hússins er mjög gott.

Umhverfisgildi:	Hefur gildi fyrir götumynd Oddeyrargötu.
Upprunaleg gerð:	Húsið er nánast óbreytt að formi frá upprunalegri gerð.
Varðveislugildi:	Ekki er talið að varðveislugildi hússins sé verulegt umfram önnur hús í húsaröðinni austan Oddeyrargötu.

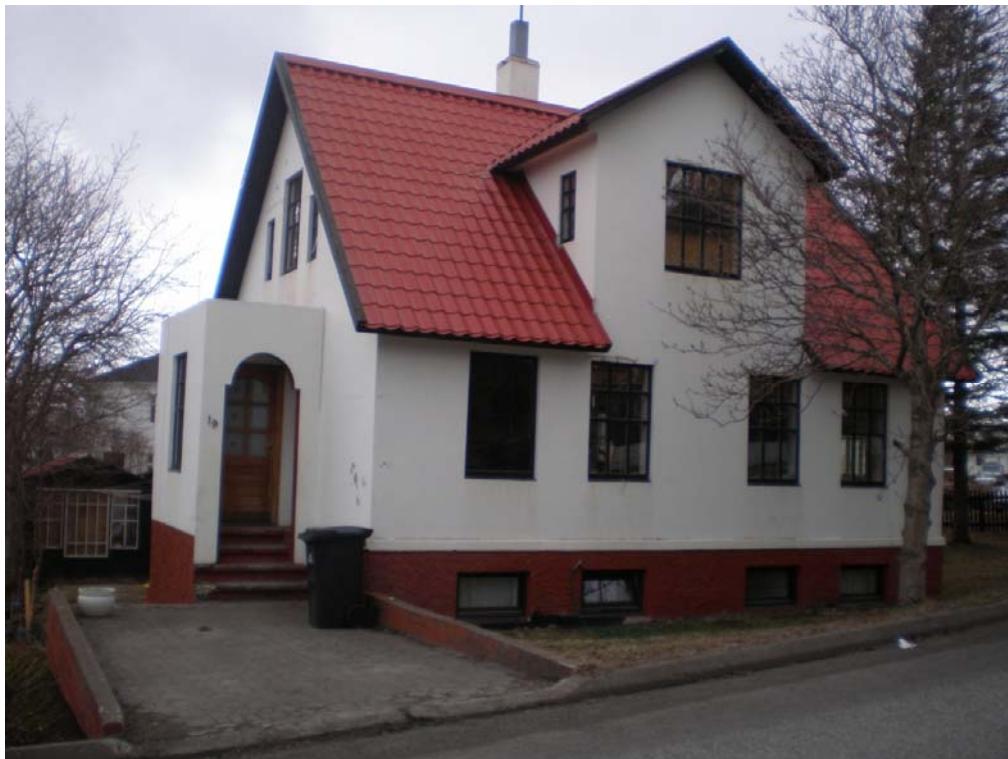
Oddeyrargata 19

Byggingarár:	1930	Hönnuður:	H. Jónsson
Aðal byggingarefni:	Steinsteypa	Klæðning:	Múrsléttan
Þakgerð:	Mænisþak, kvistur	Þakklæðning:	Stallastál
Undirstöður:	Steinsteyptar	Útlit:	Einlyft, kjallari, ris
Notkun:	Íbúð (1)

Lýsing: Húsið er einlyft steinsteypt hús með kjallara og risi, byggt árið 1930 eftir teikningum H. Jónssonar. Þak hússins var endurnýjað umtalsvert árið 1982. Húsið er svo til óbreytt frá upprunalegri gerð og er ástand hússins mjög gott.

Umhverfisgildi:	Hefur gildi fyrir götumynd Oddeyrargötu.
Upprunaleg gerð:	Húsið er nánast óbreytt frá upprunalegri gerð.
Varðveislugildi:	Ekki er talið að varðveislugildi hússins sé verulegt umfram önnur hús í húsaröðinni austan Oddeyrargötu.

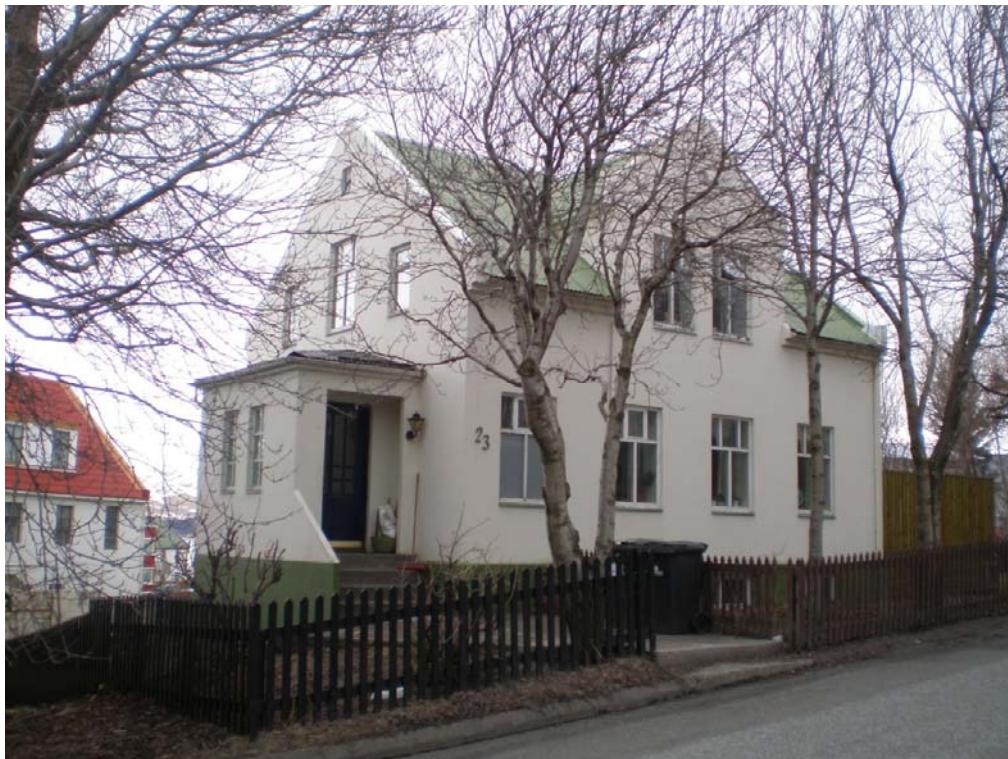
Oddeyrargata 23

Byggingarár:	1927	Hönnuður:	Óþekktur
Aðal byggingarefni:	Steinsteypa	Klæðning:	Múrsléttatáð
Pakgerð:	Mænisbak, kvistur	Pakklæðning:	Bárujárn
Undirstöður:	Steinsteyptar	Útlit:	Einlyft, kjallari, ris
Notkun:	Íbúð (1)		
Lýsing:	Húsið er einlyft steinsteypt hús með kjallara og risi, byggt árið 1927. Húsið er svo til óbreytt frá upprunalegri gerð og er ástand hússins gott.

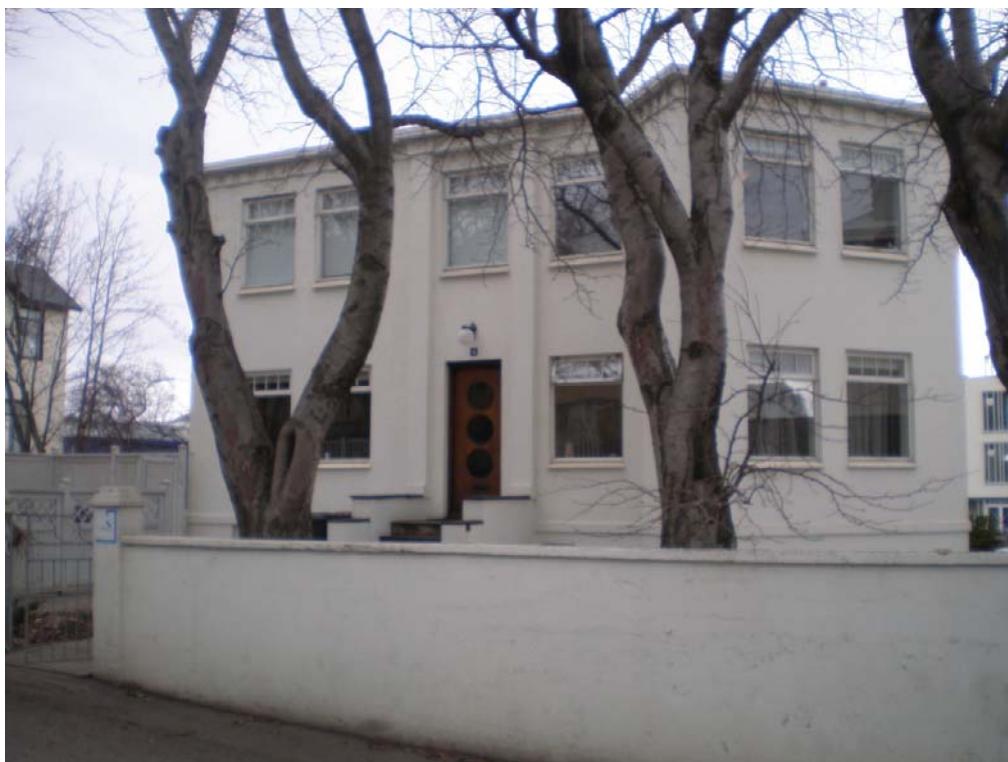
Brekkugata 4 (hús Kristjáns Kristjánssonar)

Byggingarár:	1932	Hönnuður:	Sveinbjörn Jónsson
Aðal byggingarefni:	Steinsteypa	Klæðning:	Múrsléttatíð
Þakgerð:	Flatt þak	Þakklæðning:	Þakpappi
Undirstöður:	Steinsteyptar	Útlit:	Tvílyft, kjallari
Notkun:	Gistiheimili

Lýsing: Húsið er tvílyft steinsteypt hús með kjallara, byggt árið 1932 eftir teikningum Sveinbjörns Jónssonar. Húsið er svo til óbreytt frá upprunalegri gerð og er ástand hússins gott.

Umhverfisgildi:	Hefur gildi fyrir götumynd Brekkugötu.
Upprunaleg gerð:	Húsið er nánast óbreytt frá upprunalegri gerð.
Varðveislugildi:	Ekki er talið að varðveislugildi hússins sé verulegt umfram önnur hús í húsaröðinni við Brekkugötu.

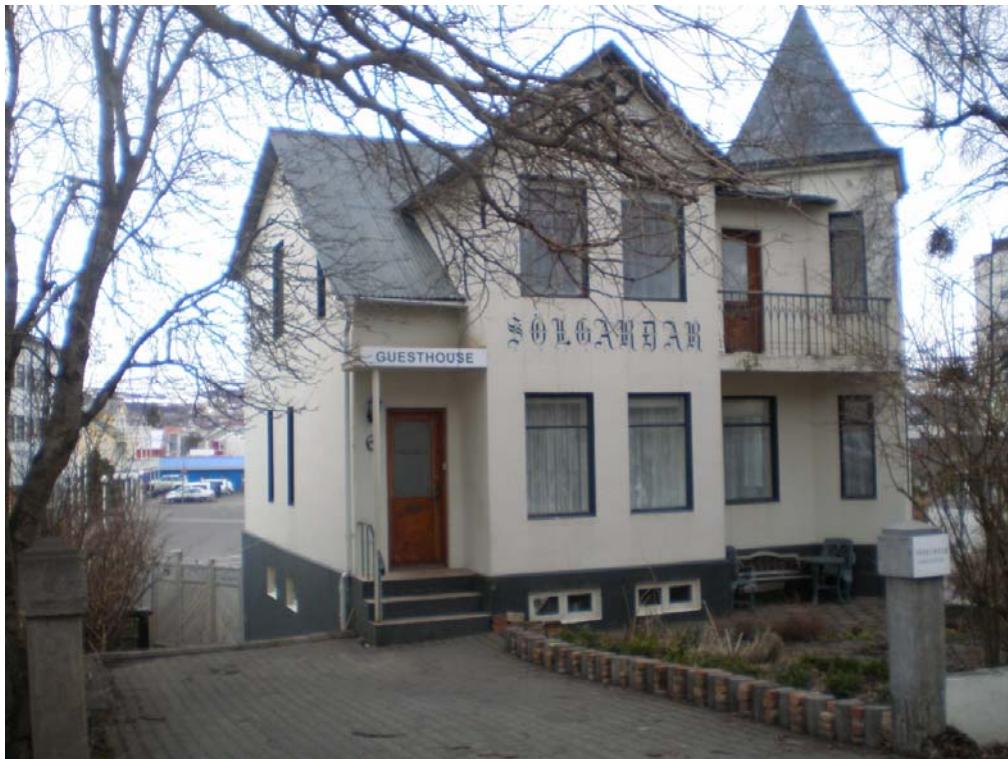
Brekkugata 6, Sólgarðar (hús Böðvars Bjarkans)

Húsið er einlyft steinsteypt hús með kjallara og risi, byggt árið 1927, höfundur er óþekktur. Húsið er svo til óbreytt frá upprunalegri gerð og er ástand hússins gott.

Hefur gildi fyrir götumynd Brekkugötu.

Húsið er nánast óbreytt frá upprunalegri gerð.

Ekki er talið að varðveislugildi hússins sé verulegt umfram önnur hús í húsaröðinni við Brekkugötu.

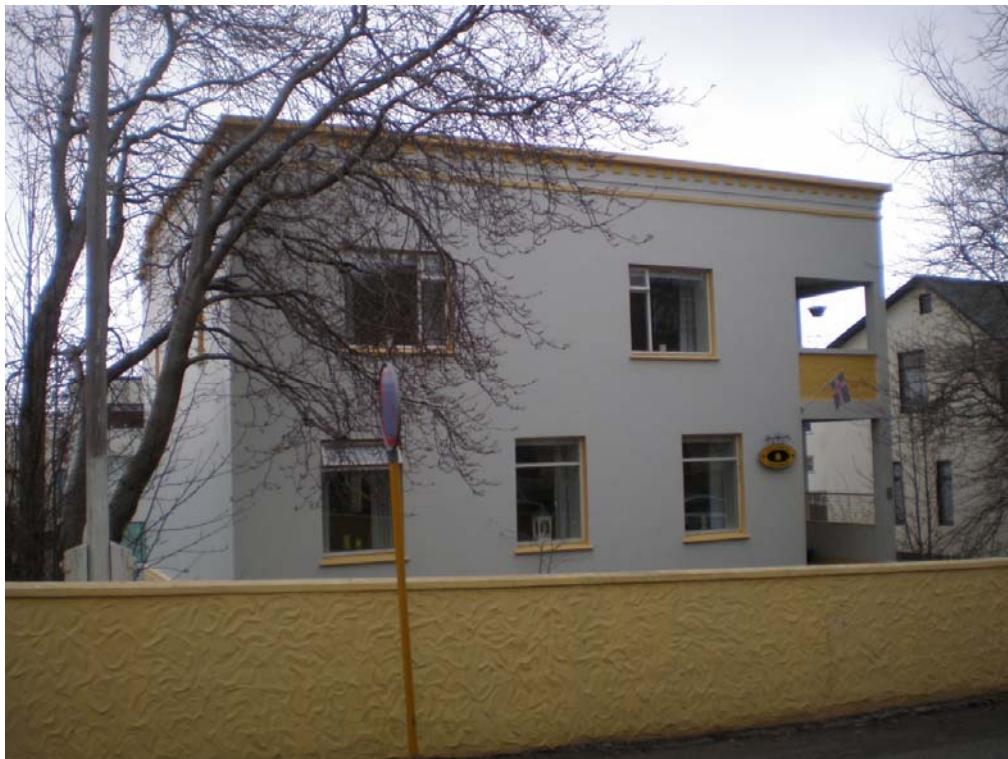
Brekkugata 8

<i>Byggingarár:</i>	1925	<i>Hönnuður:</i>	G. R. Pálsson
<i>Aðal byggingarefni:</i>	Steinsteypa	<i>Klæðning:</i>	Múrsléttan
<i>Pakgerð:</i>	Flatt þak/einhalla þak	<i>Pakklæðning:</i>	Bárujárn
<i>Undirstöður:</i>	Steinsteyptar	<i>Útlit:</i>	Tvílyft, kjallari
<i>Notkun:</i>	Gistiheimili		
<i>Lýsing:</i>	Húsið er tvílyft steinsteypt hús með kjallara, byggt árið 1925 eftir teikningum G.R. Pálssonar. Húsið er svo til óbreytt frá upprunalegri gerð og er ástand hússins gott.

<i>Umhverfisgildi:</i>	Hefur gildi fyrir götumynd Brekkugötu.
<i>Upprunaleg gerð:</i>	Húsið er nánast óbreytt frá upprunalegri gerð.
<i>Varðveislugildi:</i>	Ekki er talið að varðveislugildi hússins sé verulegt umfram önnur hús í húsaröðinni við Brekkugötu.

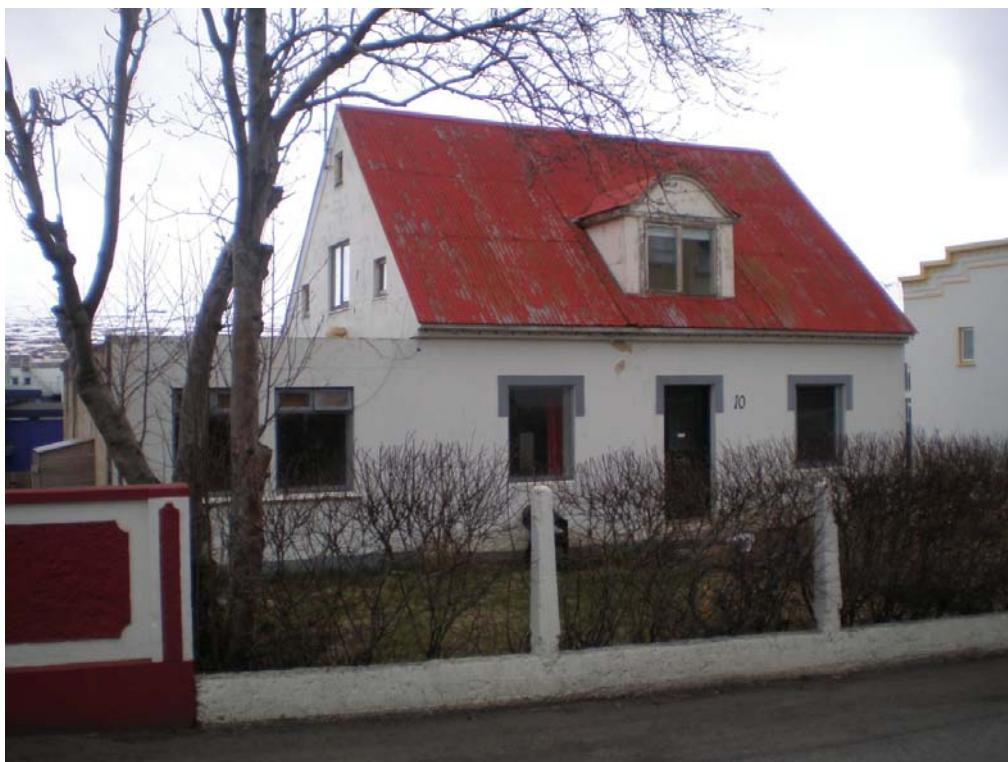
Brekkugata 10 (hús Frímanns Jakobssonar)

Byggingarár:	1923	Hönnuður:	Sveinbjörn Jónsson
Aðal byggingarefni:	Steinsteypa	Klæðning:	Múrsléttatáð
Þakgerð:	Mænisþak, kvistur	Þakklæðning:	Bárujárn
Undirstöður:	Steinsteyptar	Útlit:	Einlyft, kjallari, ris
Notkun:	Íbúð (1)

Lýsing: Húsið er einlyft steinsteypt hús með kjallara og risi, byggt árið 1923 eftir teikningum Sveinbjörns Jónssonar. Húsið er svo til óbreytt frá upprunalegri gerð og er ástand hússins ágætt.

Umhverfisgildi:	Hefur gildi fyrir götumynd Brekkugötu.
Upprunaleg gerð:	Húsið er nánast óbreytt frá upprunalegri gerð.
Varðveislugildi:	Ekki er talið að varðveislugildi hússins sé verulegt umfram önnur hús í húsaröðinni við Brekkugötu.

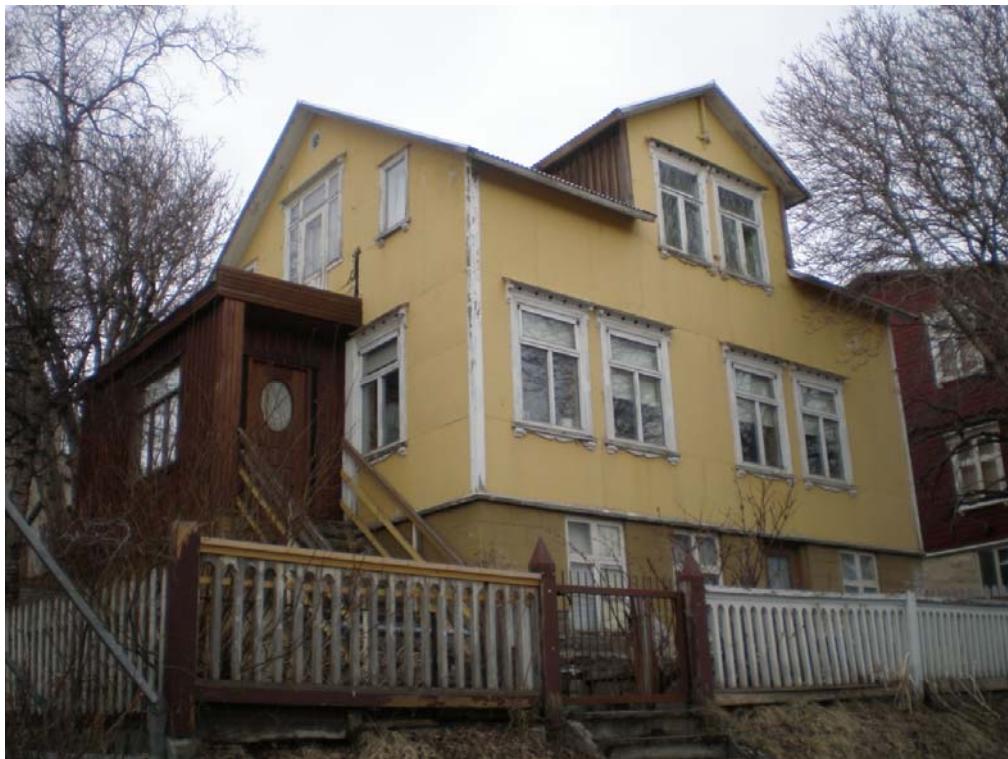
Brekkugata 11

Byggingarár:	1904	Hönnuður:	Óþekktur
Aðal byggingarefni:	Timbur	Klæðning:	Viðarklæðning
Þakgerð:	Mænisþak, kvistur	Þakklæðning:	Bárujárn
Undirstöður:	Steinsteyptar	Útlit:	Einlyft, kjallari, ris
Notkun:	Íbúð (1)

Lýsing: Húsið er einlyft timburhús með kjallara og risi, byggt árið 1904, hönnuður er óþekktur. Húsið er svo til óbreytt frá upprunalegri gerð og er ástand hússins sæmilegt.

Umhverfisgildi:	Hefur gildi fyrir götumynd Brekkugötu.
Upprunaleg gerð:	Húsið er nánast óbreytt frá upprunalegri gerð.
Varðveislugildi:	Húsið er friðað þar sem það er orðið 100 ára gamalt.

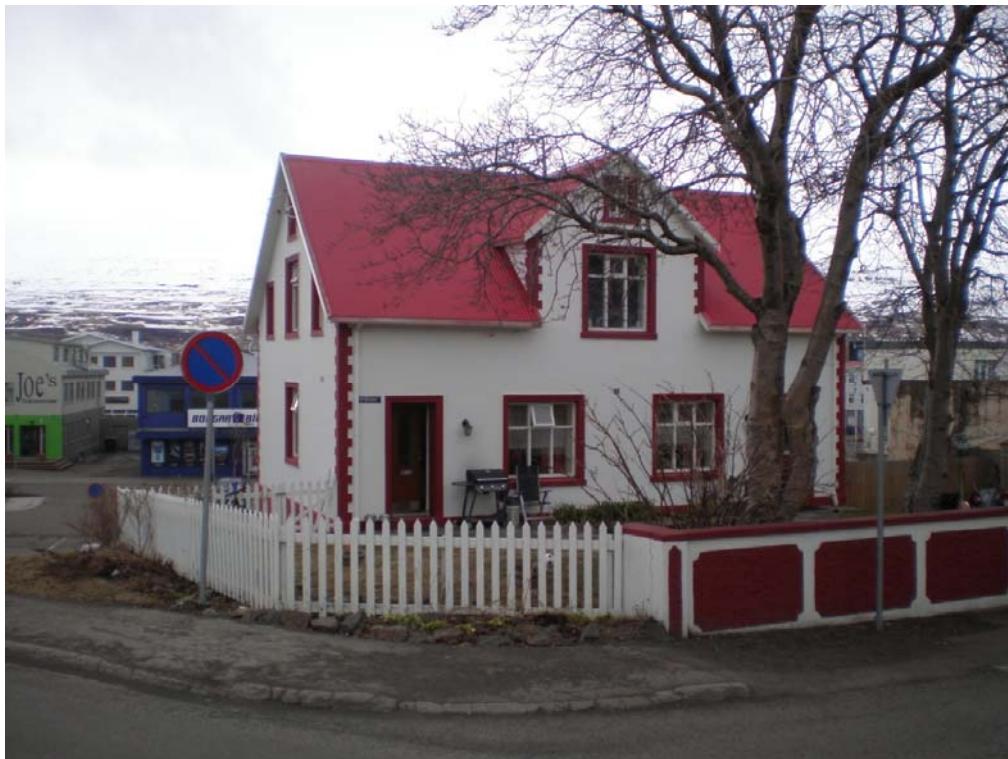
Brekkugata 12 (gamla slökkvistöðin)

Byggingarár:	1917	Hönnuður:	Óþekktur
Aðal byggingarefni:	Steinsteypa	Klæðning:	Múrsléttatáð
Pakgerð:	Mænisbak, kvistur	Pakklæðning:	Bárujárn
Undirstöður:	Steinsteyptar	Útlit:	Einlyft, kjallari, ris
Notkun:	Íbúðir (2)

Lýsing: Húsið er einlyft steinsteypt hús með kjallara og risi, byggt árið 1917, hönnuður er óþekktur. Húsið var byggt sem slökkvistöð bæjarins en var breytt í íbúðarhús á fyrrí hluta síðustu aldar. Form hússins er svo til óbreytt frá upprunalegri gerð og er ástand þess gott.

Umhverfisgildi:	Hefur gildi fyrir götumynd Brekkugötu.
Upprunaleg gerð:	Húsið er nánast óbreytt frá upprunalegri gerð.
Varðveislugildi:	Ekki er talið að varðveislugildi hússins sé verulegt umfram önnur hús í húsaröðinni við Brekkugötu.

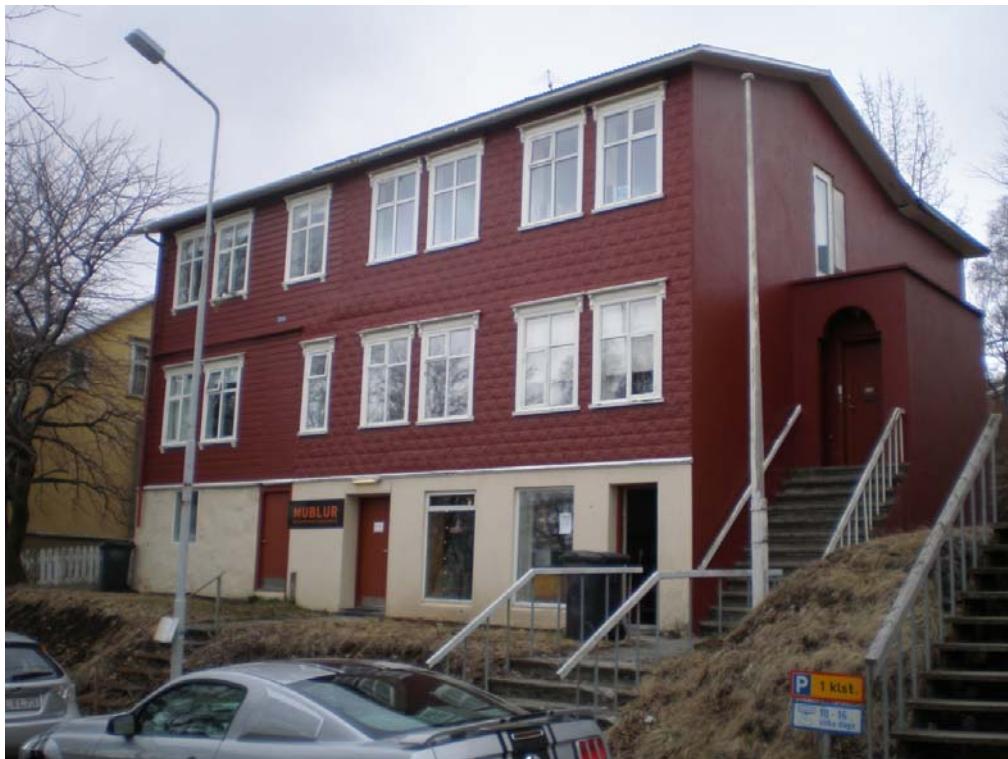
Brekkugata 13

<i>Byggingarár:</i>	1904	<i>Hönnuður:</i>	Stefán Reykjalín
<i>Aðal byggingarefni:</i>	Steinsteypa/timbur	<i>Klæðning:</i>	Járnklaeðning/múrhúðað
<i>Pakgerð:</i>	Mænisþak	<i>Pakklæðning:</i>	Bárujárn
<i>Undirstöður:</i>	Steinsteyptar	<i>Útlit:</i>	Tvílyft, kjallari, svalir
<i>Notkun:</i>	Íbúð/verslun

Lýsing: Húsið er Tvílyft timburhús með kjallara, byggt árið 1904, hönnuður er ókunnur. Árið 1936 var byggð viðbygging við húsið til norðurs úr steinsteypu og timbri eftir teikningum Stefáns Reykjalín. Viðbyggingin er í sama byggingarstíl. Forstofa var síðar byggð á norðurhlíð viðbyggingar. Stíll hússins er svo óbreyttur frá upprunalegri gerð og er ástand hússins gott,

<i>Umhverfisgildi:</i>	Hefur gildi fyrir götumynd Brekkugötu.
<i>Upprunaleg gerð:</i>	Húsið er lítið breytt frá upprunalegri gerð, viðbygging er í sama stíl.
<i>Varðveislugildi:</i>	Húsið er friðað þar sem það er orðið 100 ára gamalt.

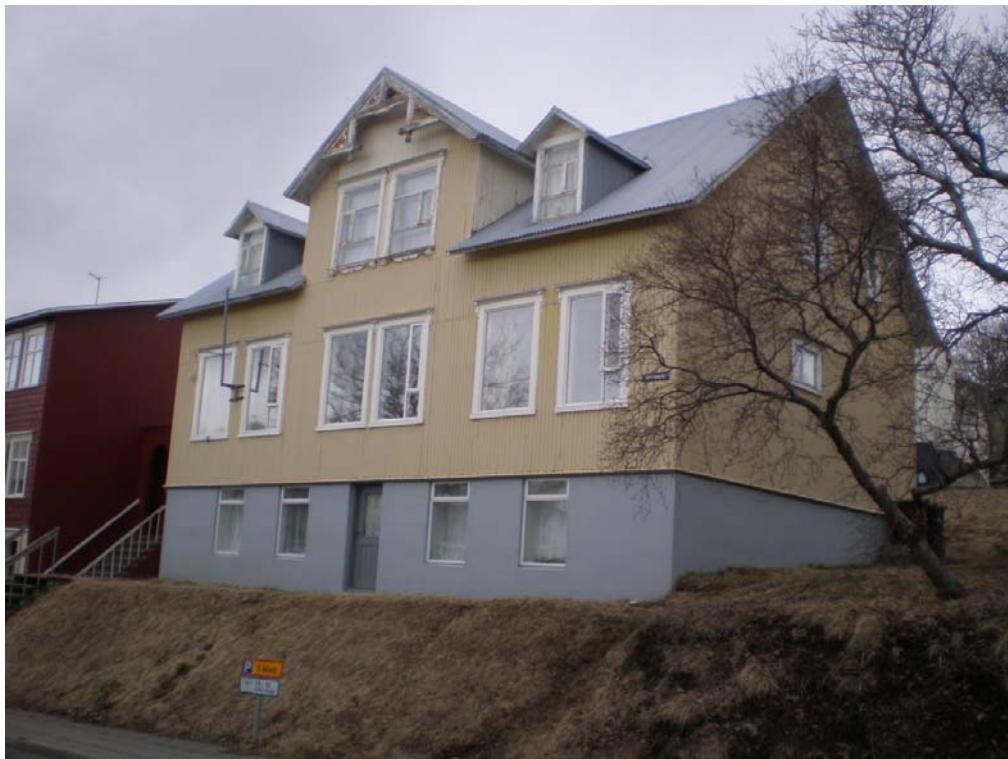
Brekkugata 15

Byggingarár:	1915	Hönnuður:	Óþekktur
Aðal byggingarefni:	Steinsteypa/timbur	Klæðning:	Bárujárn/múrhúðað
Þakgerð:	Mænisbak, kvistir	Þakklæðning:	Bárujárn
Undirstöður:	Steinsteyptar	Útlit:	Einlyft, kjallari, ris
Notkun:	Íbúðir (2)		
Lýsing:	Húsið er einlyft timburhús með kjallara og risi, byggt árið 1915, hönnuður er óþekktur. Húsið er svo til óbreytt frá upprunalegri gerð og er ástand hússins sæmilegt.

Umhverfisgildi:	Hefur gildi fyrir götumynd Brekkugötu og Oddeyrargötu.
Upprunaleg gerð:	Húsið er nánast óbreytt frá upprunalegri gerð.
Varðveislugildi:	Ekki er talið að varðveislugildi hússins sé verulegt umfram önnur hús í húsaröðinni við Brekkugötu.

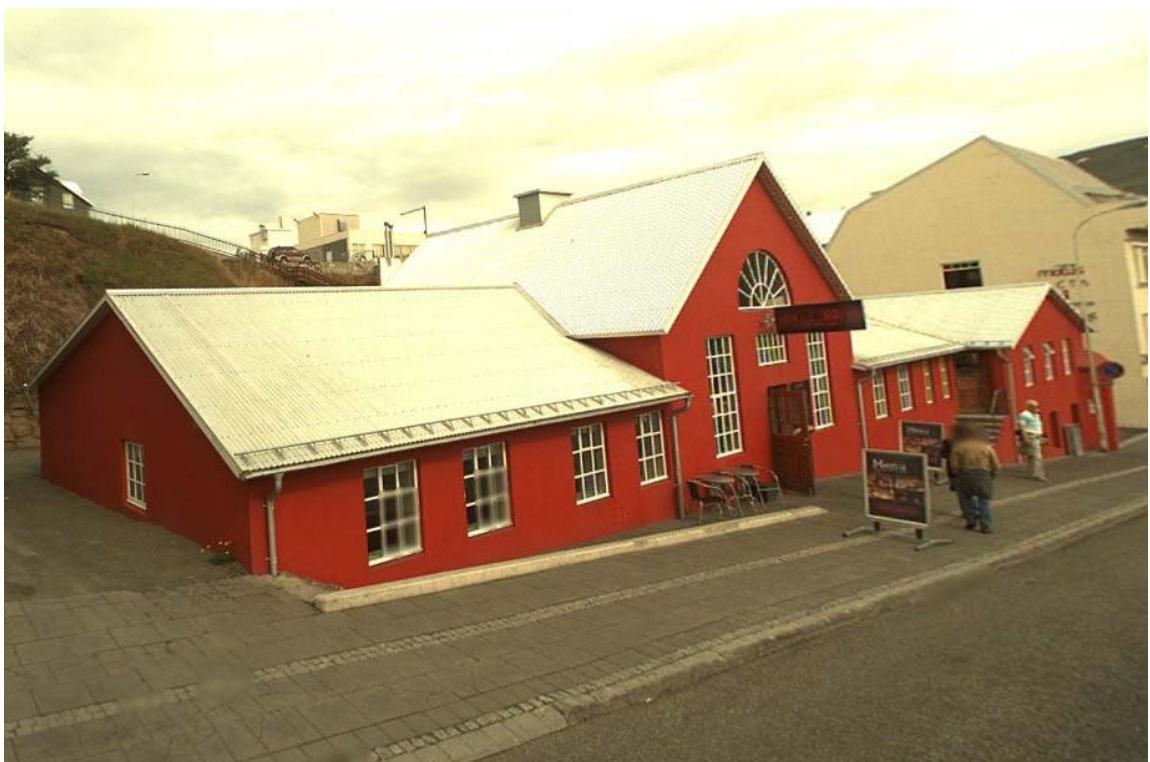
Kaupvangsstræti 6

Byggingarár:	(1907) 1928	Hönnuður:	Ókunnur
Aðal byggingarefni:	Steinsteypa	Klæðning:	Múrsléttatáð
Pakgerð:	Mænisþak	Pakklæðning:	Bárujárn
Undirstöður:	Steinsteyptar	Útlit:	1 hæðir, milligólf, kjallari
Notkun:	Veitingastaður

Lýsing: Húsið er byggt árið 1928 sem fjölnota vinnsluhús KEA. Fyrsta byggingin á lóðinni var byggð árið 1907 sem Sláturnhús KEA en árið 1928 var húsið endurbyggt og breytt í mjólkurstöð KEA fyrir nýstofnað Mjólkursamlag KEA. Húsið er steinsteypt á einni hæð með niðurgröfnum kjallara að hluta undir austasta hluta hússins. Milligólf er í miðhluta hússins. Húsið var gert upp að miklu leyti árið 2010 og innréttar óbreytt frá upprunalegri gerð og er ástand hússins mjög gott.

Umhverfisgildi:	Hefur mikið gildi fyrir götumynd Kaupvangsstrætis.
Upprunaleg gerð:	Húsið er nánast óbreytt frá upprunalegri mynd.
Varðveislugildi:	Talið er að húsið hafi mikið varðveislugildi sökum fallegs byggingarstíls og staðsetningar. Þá hefur húsið mikið menningarsögulegt gildi sem hluti af sögu KEA og iðnaðar bænum. Húsaröðin í heild sinni er einn mikilvægasti þátturinn í svipmóti bæjarins og varðveislugildi Kaupvangsstrætis 6 er ótvíraett.

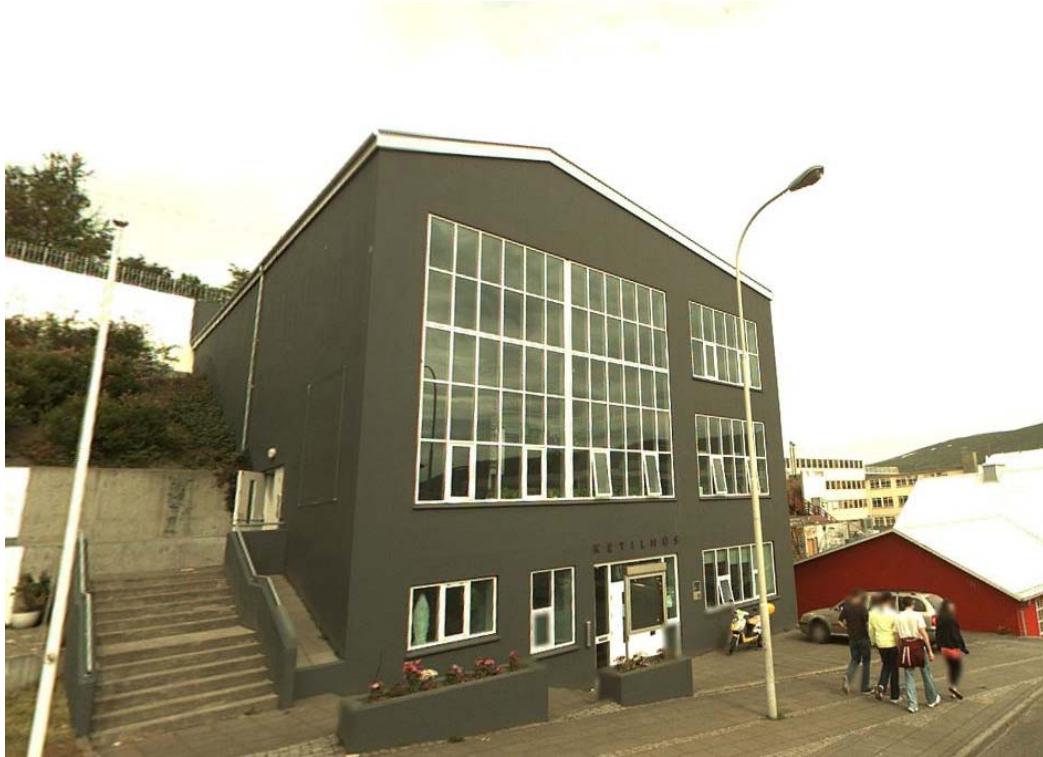
Kaupvangsstræti 8

Byggingarár:	1949	Hönnuður:	S. Thordarson, Teiknistofa S.Í.S
Aðal byggingarefni:	Steinsteypa	Klæðning:	Múrsléttáð
Pakgerð:	Tvíhalla þak	Pakklæðning:	Bárujárn
Undirstöður:	Steinsteyptar	Útlit:	3hæðir
Notkun:	Veislusalur

Lýsing: Húsið er byggt árið 1949 sem ketilstöð KEA en þar var framleidd gufa til þeirra verksmiðja sem KEA rak í þá daga í grófargili. Húsið gegndi hlutverki sem ketilhús fram til 1980 er KEA flutti starfsemi sína úr gilinu. Miklar endurbætur voru gerðar á húsnæðinu uppúr 1990 í tengslum við uppbyggingu Listagilsins og í dag þjónar húsið sem viðburða- og veislusalur. Útlit hússins er nánast óbreytt frá upprunalegri gerð og er ástand hússins mjög gott.

Umhverfisgildi:	Hefur mikið gildi fyrir götumynd Kaupvangsstrætis.
Upprunaleg gerð:	Húsið er nánast óbreytt frá upprunalegri mynd.
Varðveislugildi:	Talið er að húsið hafi mikið varðveislugildi sökum fallegs byggingarstíls og staðsetningar. Þá hefur húsið mikið menningarsögulegt gildi sem hluti af sögu KEA og iðnaðar bænum. Húsaröðin í heild sinni er einn mikilvægasti þátturinn í svipmóti bæjarins og varðveislugildi Kaupvangsstrætis 8 er ótvíraett.

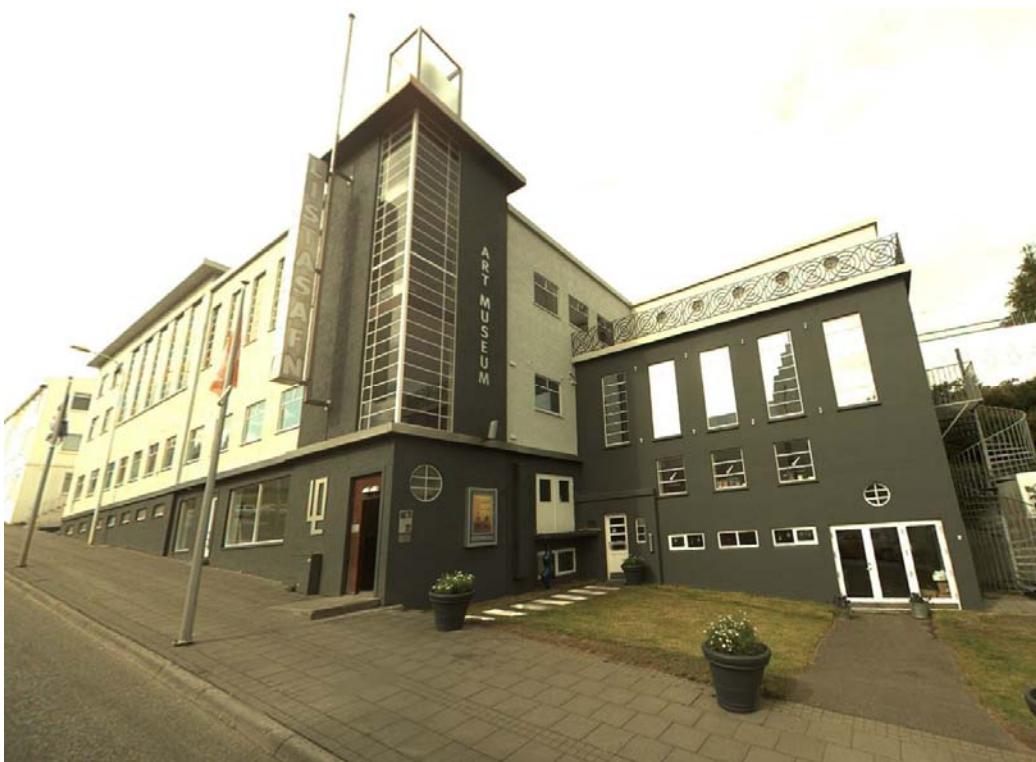
Kaupvangsstræti 10-12

Byggingarár:	1937-1939	Hönnuður:	Þórir Baldvinsson
Aðal byggingarefni:	Steinsteypa	Klæðning:	Múrsléttatáð
Pakgerð:	Einhalla þak	Pakklæðning:	Þakdúkur
Undirstöður:	Steinsteyptar	Útlit:	4 hæðir
Notkun:	Listasafn

Lýsing: Húsið er byggt árið 1937-1939 sem mjólkursamlag KEA en hönnuður er Þórir Baldvinsson arkitekt. Byggingin er undir sterkum áhrifum frá Bauhaus-skólanum og hinni alþjóðlegu funkis hreyfingu. Húsið gegndi hlutverki mjólkursamlags og síðar einnig brauðgerðar KEA fram til 1980 er KEA flutti starfsemi sína úr gilinu. Árið 1993 opnaði Listasafn Akureyrar í húsnæðinu eftir gagngerar endurbætur. Útlit hússins er nánast óbreytt frá upprunalegri gerð og er ástand hússins mjög gott.

Umhverfisgildi:	Hefur mikið gildi fyrir götumynd Kaupvangsstrætis.
Upprunaleg gerð:	Húsið er nánast óbreytt frá upprunalegri mynd.
Varðveislugildi:	Talið er að húsið hafi mikið varðveislugildi sökum fallegs byggingarstíls og staðsetningar. Þá hefur húsið mikið menningarsögulegt gildi sem hluti af sögu KEA og iðnaðar bænum. Húsaröðin í heild sinni er einn mikilvægasti þátturinn í svipmóti bæjarins og varðveislugildi Kaupvangsstrætis 10-12 er ótvíraett.

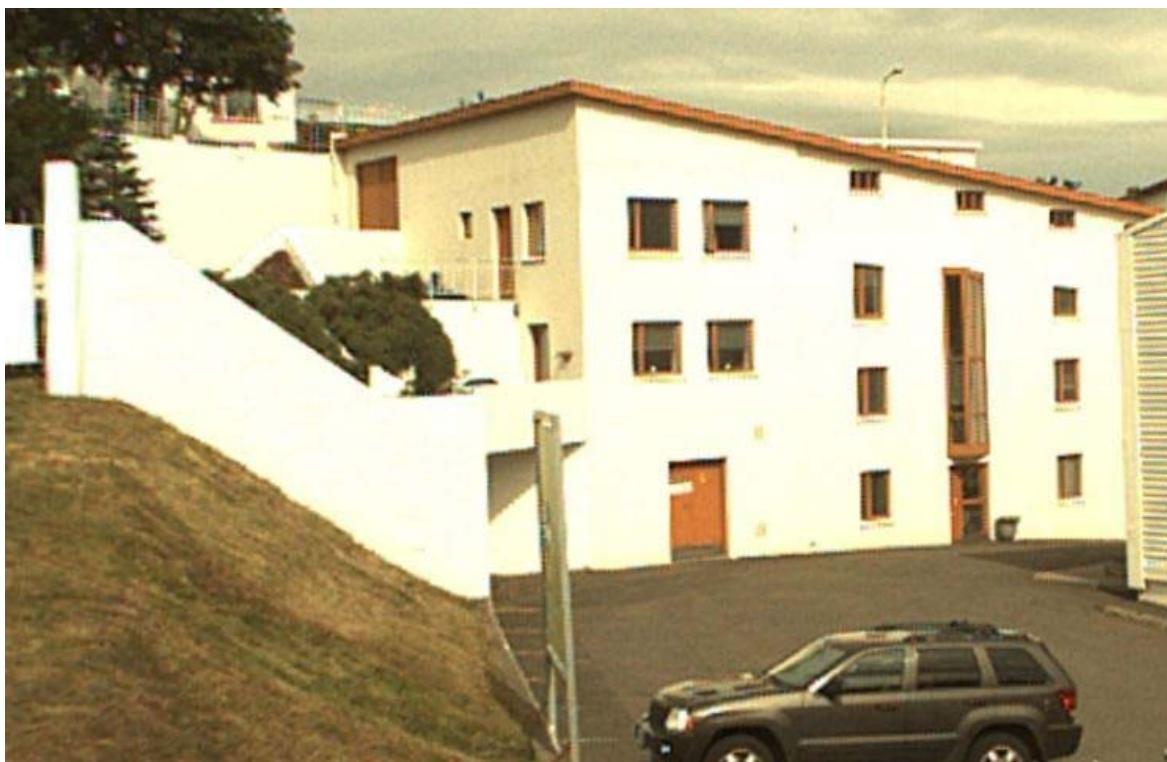
Kaupvangsstræti 14

Byggingarár:	1942	Hönnuður:	Tryggvi Jónatansson
Aðal byggingarefni:	Steinsteypa	Klæðning:	Múrsléttan
Pakgerð:	Einhalla þak	Pakklæðning:	Bárujárn
Undirstöður:	Steinsteyptar	Útlit:	3 hæðir
Notkun:	Íbúðir

Lýsing: Húsið er byggt árið 1942 sem geymsluhús fyrir sápigerðina Sjöfn en síðar var í húsinu þvottahúsið Mjöll. Húsið var hannað af Tryggva Jónatanssyni. Íbúðir hafa veri í húsinu frá árinu 1989. Útlit hússins er nánast óbreytt frá upprunalegri gerð og er ástand hússins mjög gott.

Umhverfisgildi:	Hefur gildi fyrir götumynd Kaupvangsstrætis.
Upprunaleg gerð:	Húsið er nánast óbreytt frá upprunalegri mynd.
Varðveislugildi:	Talið er að húsið hafi mikið varðveislugildi sökum staðsetningar. Þá hefur húsið mikið menningarsögulegt gildi sem hluti af sögu iðnaðar bænum.

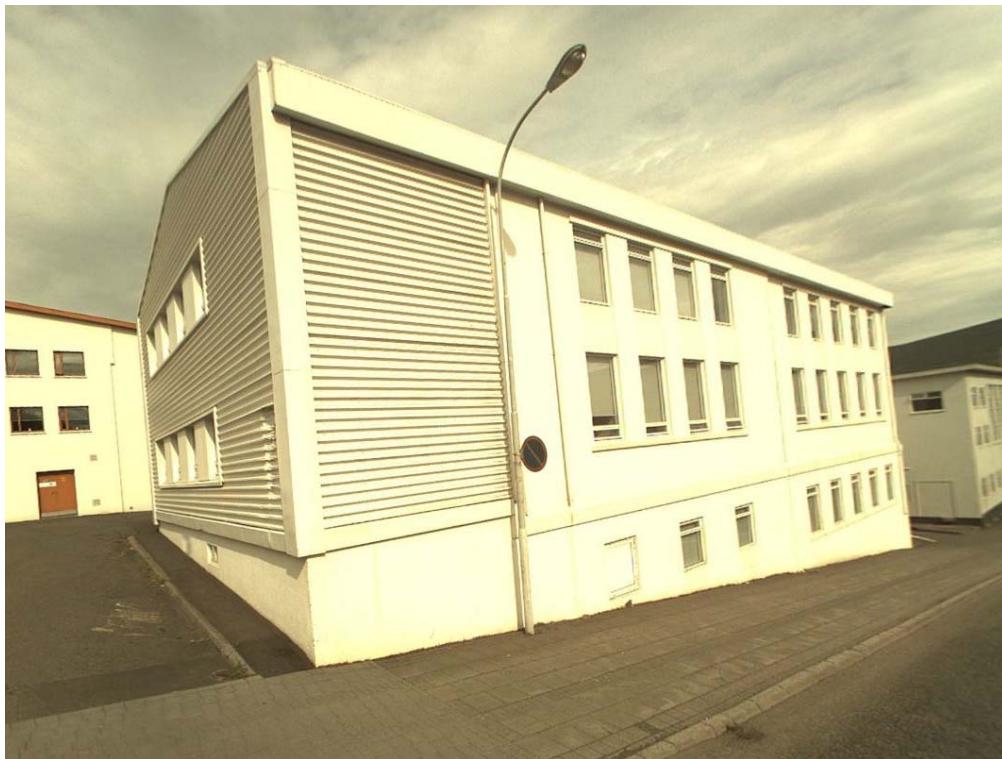
Kaupvangsstræti 14-16

Húsið er byggt árið 1939 en hönnuður er Tryggvi Jónatansson. Sápuverksmiðjan Sjöfn var staðsett í húsinu fram til 1980 er KEA flutti starfsemi sína úr gilinu. Árið 1989 opnaði Myndlistaskólinn á Akureyri starfsemi í húsnæðinu eftir gagngerar endurbætur. Útlit hússins er töluvert breytt frá upprunalegri gerð og er ástand hússins mjög gott.

Húsið er töluvert breytt frá upprunalegri mynd.

Talið er að húsið hafi mikið menningarsögulegt gildi sem hluti af sögu KEA og iðnaðar bænum. Húsaröðin í heild sinni er einn mikilvægasti þátturinn í svipmóti bæjarins og varðveislugildi Kaupvangsstrætis 14-16 er ótvíraett.

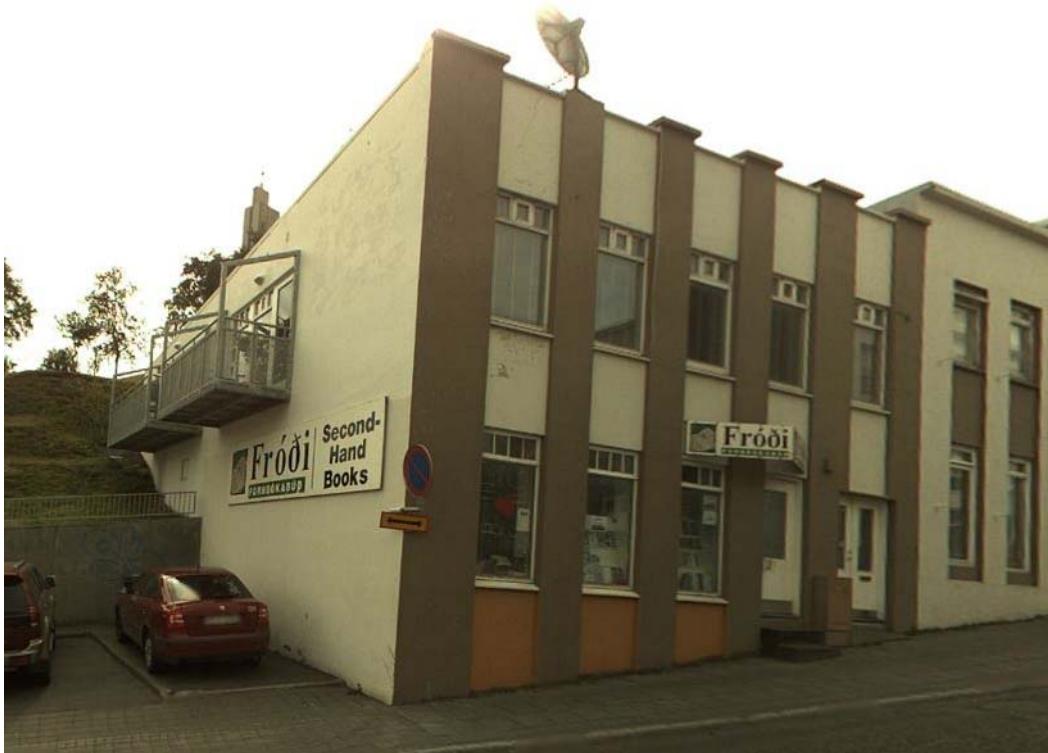
Kaupvangsstræti 19 (Hús Jóns Þorvaldssonar og Haraldar Jónssonar)

Byggingarár:	1933	Hönnuður:	Halldór Halldórsson
Aðal byggingarefni:	Steinsteypa	Klæðning:	Múrsléttatáð
Þakgerð:	Einhalla	Þakklæðning:	Þakpappi
Undirstöður:	Steinsteyptar	Útlit:	2 hæðir
Notkun:	Verslun/íbúðir

Lýsing: Húsið er byggt árið 1933 en hönnuður er Halldór Halldórsson. Húsið er hluti af húsaröð þar sem risu verksmiðju- og iðnaðarhús KEA. Í húsaröðinni voru m.a. Efnaverksmiðjan Sjöfn og Smjörlíkisgerðin Flóra. Akureyrarbæri keypti flestar þessar húseignir árið 1991 en margar þeirra voru síðar seldar til einkaaðila. Í dag eru verslun og íbúðir í Kaupavangsstræti 19.
Útlit hússins er lítið breytt frá upprunalegri gerð og er ástand hússins gott.

Umhverfisgildi:	Hefur mikið gildi fyrir götumynd Kaupvangsstrætis.
Upprunaleg gerð:	Húsið er lítið breytt frá upprunalegri mynd.
Varðveislugildi:	Talið er að húsið hafi mikið menningarsögulegt gildi sem hluti af sögu KEA og iðnaðar bænum. Húsaröðin í heild sinni er einn mikilvægasti þátturinn í svipmóti bæjarins og varðveislugildi Kaupvangsstrætis 19 er ótvíráett.
