AKUREYRARBÆR - MIÐBÆR HÚSAKÖNNUN

11.04.2014

UNNIÐ FYRIR AKUREYRARBÆR

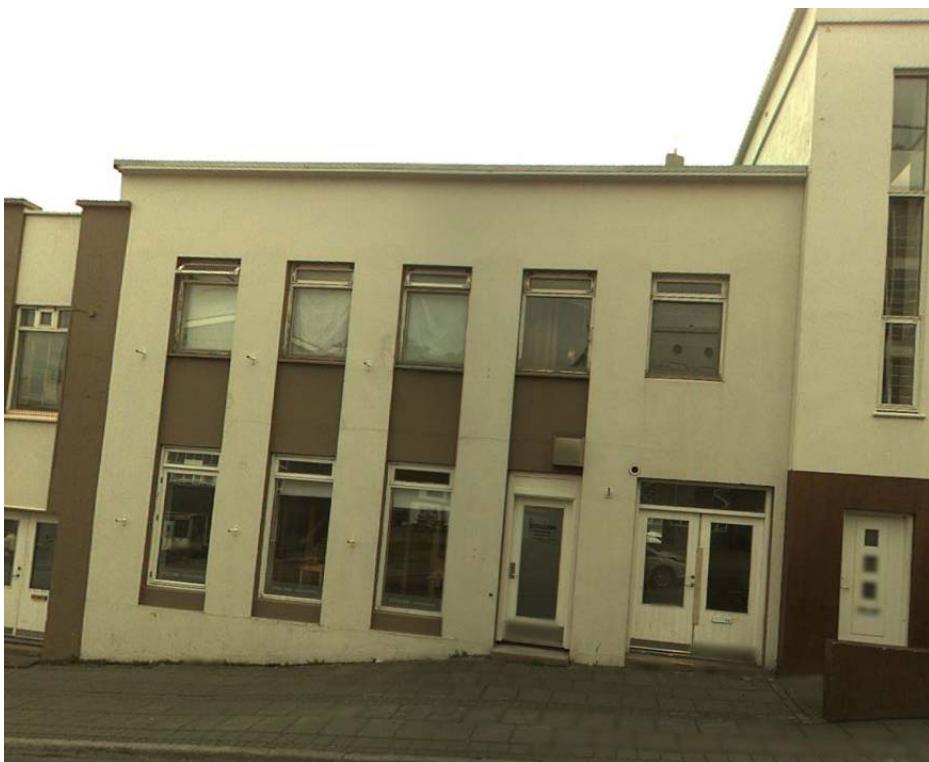
Kaupvangsstræti 21

Húsið er byggt árið 1937 en hönnuður er Halldór Halldórsson. Húsið er hluti af húsaröð þar sem risu verksmiðju- og iðnaðarhús KEA. Í húsaröðinni voru m.a. Efnaverksmiðjan Sjöfn og Smjörlíkisgerðin Flóra. Akureyrarbæri keypti flestar þessar húseignir árið 1991 en margar þeirra voru síðar seldar til einkaaðila. Í dag eru þjónusta og íbúð í Kaupavangsstræti 21.

Útlit hússins er lítið breytt frá upprunalegri gerð og er ástand hússins gott.

Upprunaleg gerð: Húsið er lítið breytt frá upprunalegri mynd.

Varðveislugildi: Talið er að húsið hafi mikið menningarsögulegt gildi sem hluti af sögu KEA og iðnaðar bænum. Húsaröðin í heild sinni er einn mikilvægasti þátturinn í svipmóti bæjarins og varðveislugildi Kaupvangsstrætis 21 er ótvíráett.

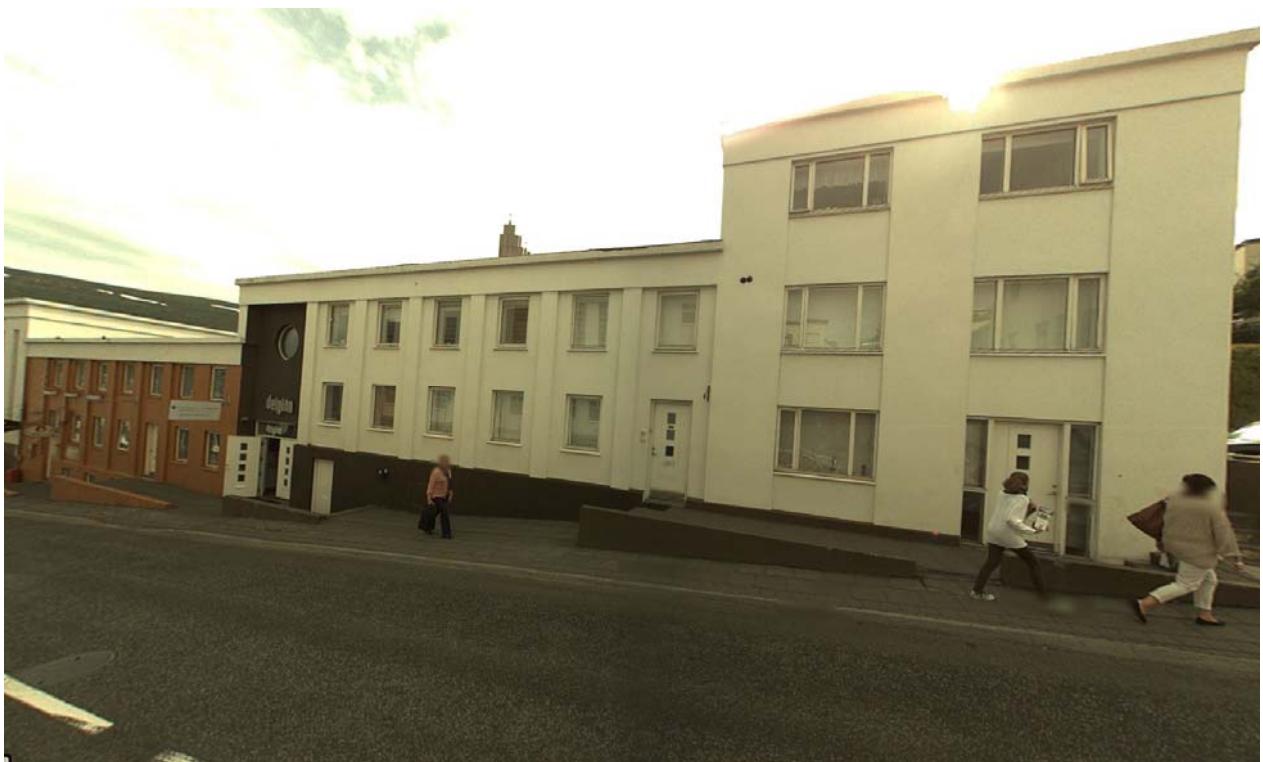
Kaupvangsstræti 23

Byggingarár:	1930	Hönnuður:	Tryggvi Jónatansson
Aðal byggingarefni:	Steinsteypa	Klæðning:	Múrsléttatáð
Þakgerð:	Flatt þak	Þakklæðning:	Þakpappi
Undirstöður:	Steinsteyptar	Útlit:	2 hæðir, 3 hæðir
Notkun:	Veitingastaður/bar/þjónusta/íbúðir

Lýsing: Húsið er byggt árið 1930 en hönnuður er Tryggvi Jónatansson. Húsið er hluti af húsaröð þar sem risu verksmiðju- og iðnaðarhús KEA. Í húsaröðinni voru m.a. Efnaverksmiðjan Sjöfn og Smjörlíkisgerðin Flóra. Akureyrarbæri keypti flestar þessar húseignir árið 1991 en margar þeirra voru síðar seldar til einkaaðila. Í dag eru þjónusta, bar, veitingastaður og íbúðir í Kaupavangsstræti 23. Útlit hússins er nokkuð breytt frá upprunalegri gerð og er ástand hússins mjög gott.

Umhverfisgildi:	Hefur mikið gildi fyrir götumynd Kaupvangsstrætis.
Upprunaleg gerð:	Húsið er lítið breytt frá upprunalegri mynd.
Varðveislugildi:	Talið er að húsið hafi mikið menningarsögulegt gildi sem hluti af sögu KEA og iðnaðar bænum. Húsaröðin í heild sinni er einn mikilvægasti þátturinn í svipmóti bæjarins og varðveislugildi Kaupvangsstrætis 23 er ótvíráett.

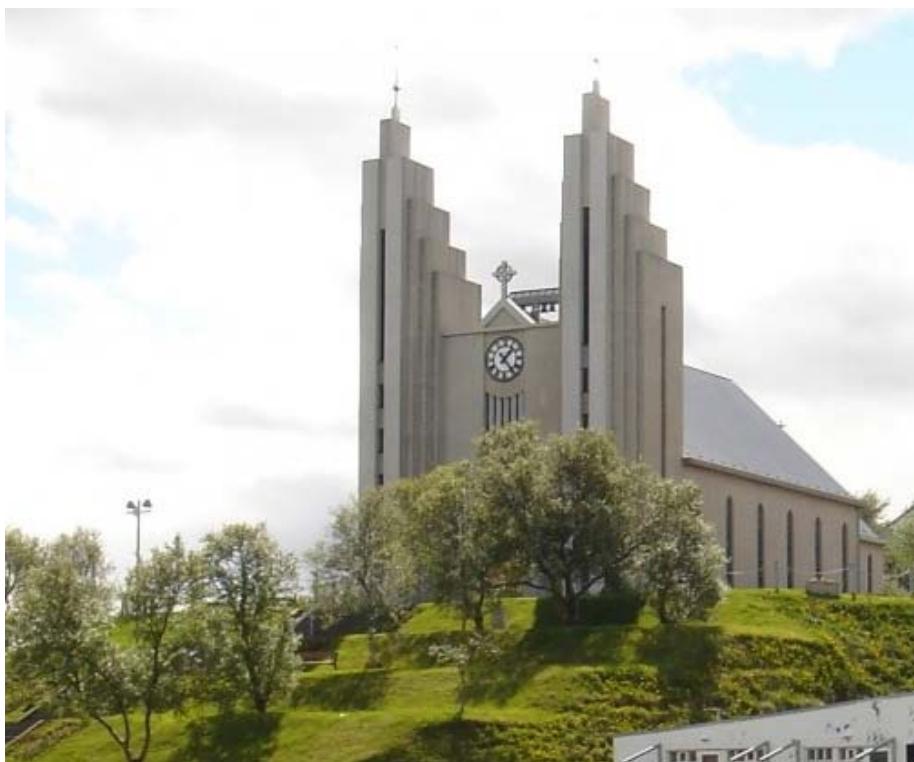
Akureyrarkirkja

Byggingarár:	1938-1940	Hönnuður:	Guðjón Samúelsson
Aðal byggingarefni:	Steinsteypa	Klæðning:	Steining
Þakgerð:	Tveir turnar, mænisþak	Þakklæðning:	Stálplötur
Undirstöður:	Steinsteyptar	Útlit:	1-2 hæðir
Notkun:	Kirkja
